**TRIBUNALE DI AVELLINO**  
**- Sezione II Civile - Esecuzioni Immobiliari -**

**Procedimento esecutivo immobiliare n. 122/2024 del R.G.E.**

**RELAZIONE TECNICA DELL'ESPERTO NOMINATO**

**I ben pignorati sono siti in agro del Comune di CANDIDA (AV) alla Via Roma n. xxx, consistono in:**

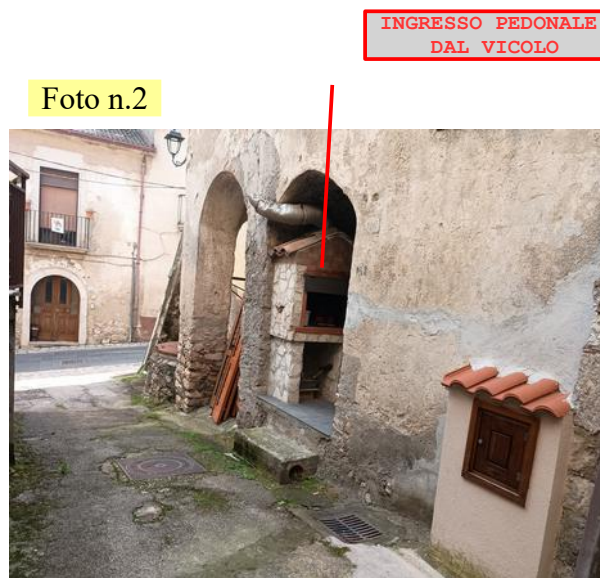
Foto n.2

In linea generale, la costruzione è di tipo economico. La zona è posta nella vicinanza delle scuole, degli uffici pubblici ed è provvista di servizi (acqua, luce, telefono, gas metano e rete fognaria). Il fabbricato è a confine con le strade comunali e con il vicolo, la struttura portante è in muratura, quella esterna è intonacata, con segni di degrado.

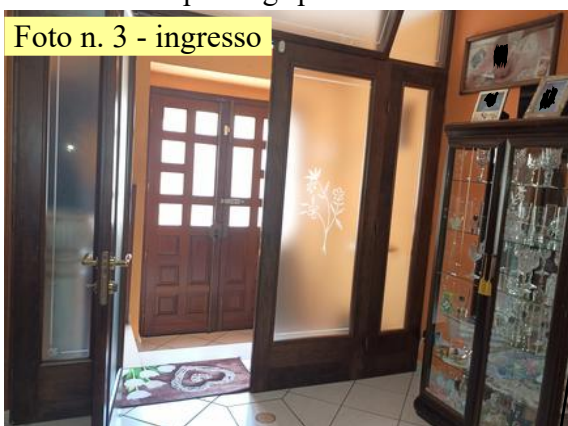
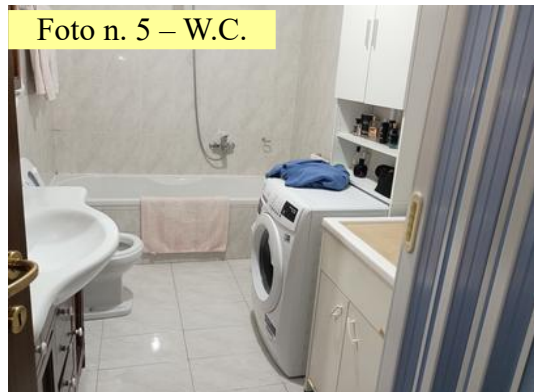
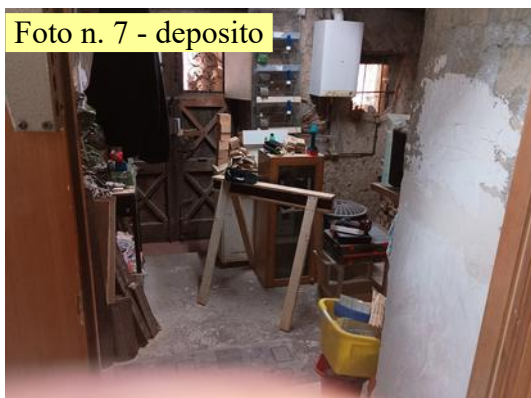
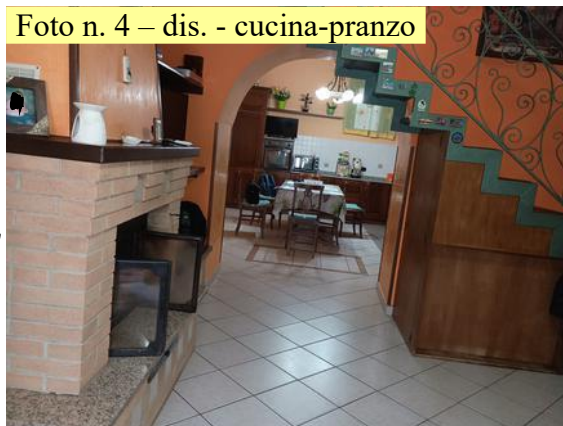
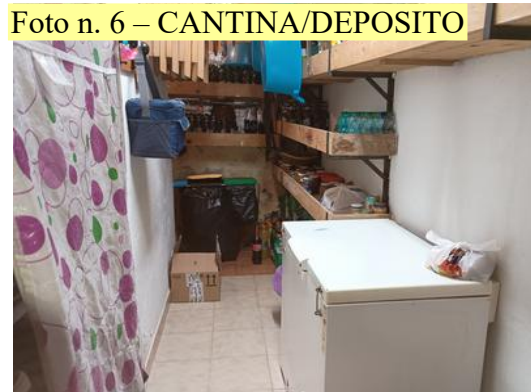
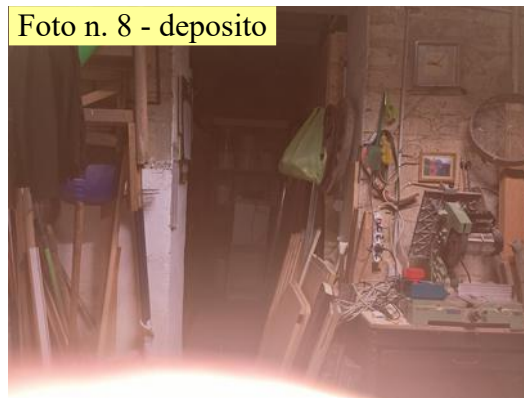
1. **piano rialzato** (*cf. Allegato n. 8 – planimetrie con il rilievo metrico*), costituito da ingresso-disimpegno con scala esclusiva che conduce al primo piano, cucina-Pranzo, un servizio igienico, disimpegno, cantine/depositi. Ha una superficie lorda di mq. 120,00 circa e superficie interna netta (SIN) complessiva di circa 89,05 mq. Le altezze, dei vari locali sono rilevabili dalla planimetria (*cf. Allegato n. 8*). Le porte interne sono in legno. Gli infissi esterni sono in legno. I vani depositi sono con pavimenti in battuto di cemento e intonaco grezzo, i restanti sono con piastrelle di gres porcellanato, le pareti sono intonacate e pitturate, con segni di degrado. L'impianto dell'acqua calda e quello di riscaldamento sono alimentati dal termocamino a legna e/o dalla caldaia a gas. Le rifiniture sono discrete con presenza di umidità sia nel vano cantina che lungo le pareti del w.c. Si riportano n. 6 foto del rilievo fotografico effettuato durante il sopralluogo per consentire un facile riscontro:

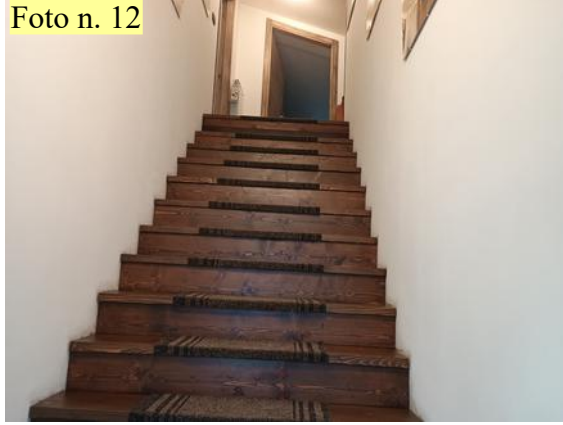
Foto n. 12

3. **sottotetto** (*cf. Allegato n. 8 – planimetrie con il rilievo metrico*), praticabile e rifinito, è raggiungibile dal primo piano mediante la scala rappresentata nella foto n. 12. Il tetto è a falde con tegole di cemento. Costituito da disimpegno, un servizio igienico, due camere arredate con letti, stenditoio e ripostigli, volumi tecnici non accessibili, un terrazzino scoperto. Ha una superficie lorda di mq. 75,20 circa e superficie interna netta calpestabile (SIN) complessiva di circa 58,87 mq. Le altezze, dei vari locali sono rilevabili dalla planimetria (*cf. Allegato n. 8*). Le porte interne sono in legno. Gli infissi esterni sono in legno e ferro. I vani praticabili sono tutti pavimenti con piastrelle di gres porcellanato, le pareti sono intonacate e pitturate, con segni di degrado. L'impianto dell'acqua calda e quello di riscaldamento sono alimentati dal termocamino
