## **TRIBUNALE DI REGGIO EMILIA**

### **ESECUZIONE IMMOBILIARE R.G. N° 237/2020**

### **ELABORATO PERITALE e RAPPORTO DI VALUTAZIONE**

**Immobili posti in Comune di Gualtieri**

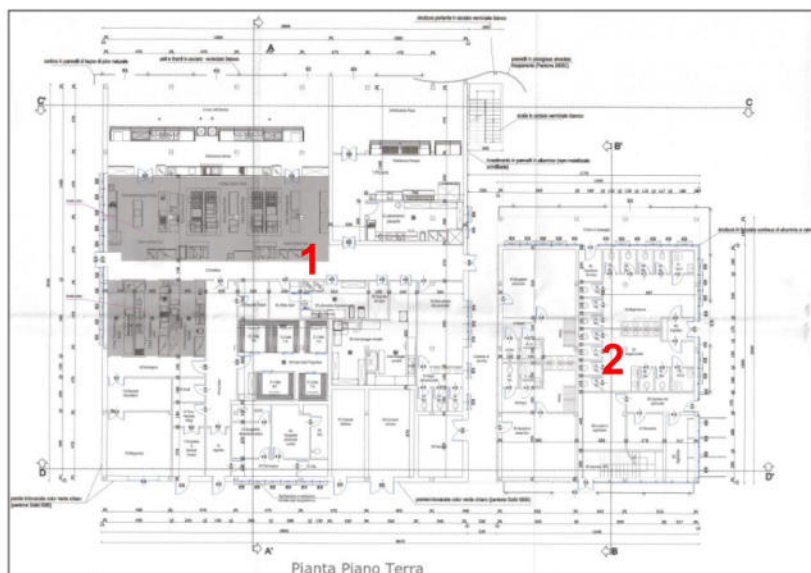
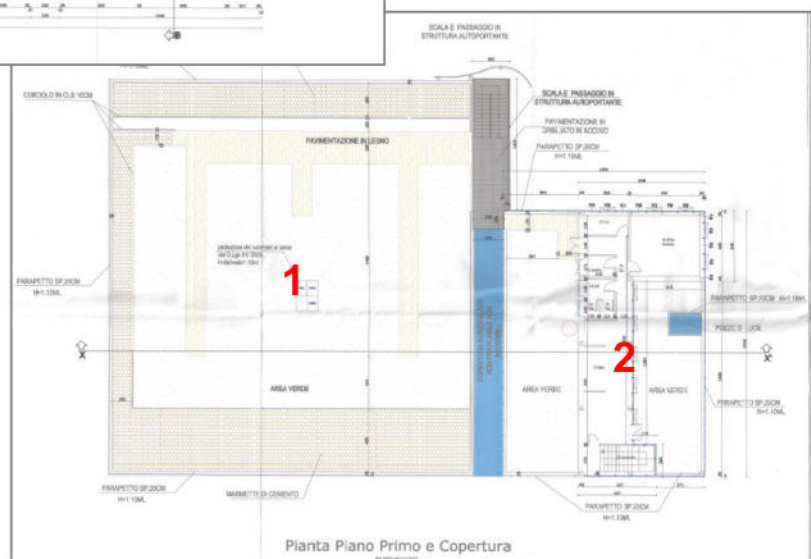
Entrambi i fabbricati versano in stato di abbandono e presentano visibili segni di deterioramento causati dagli effetti del tempo. Sul tetto dell'edificio n.2 sono inoltre presenti arbusti e sterpaglie nate a seguito della mancata manutenzione del complesso immobiliare.

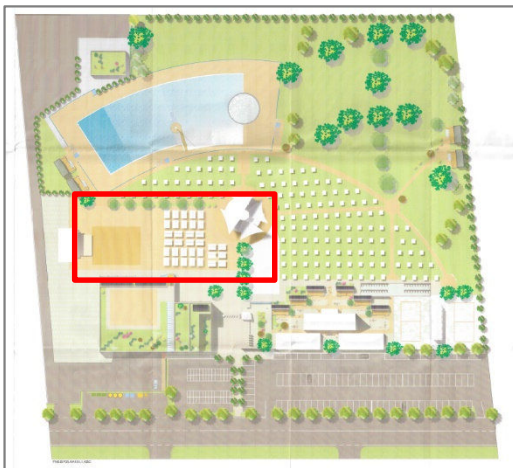
### 4- Piazzale, Gazebo Area Giochi

allegate alla presente relazione. Al centro del parco è stata inoltre prevista un'area circolare avente superficie di circa 450,00 mq da destinarsi a bar, per la quale è stata realizzata pavimentazione in c.a., dotata dei vari pozzetti d'ispezione, ombreggiata tramite tensostruttura imbullonata a plinti di fondazione già installata. La struttura in c.a. e il tendone versano ad oggi in sufficiente stato di conservazione ma dovranno essere oggetto di idonee manutenzioni effettuate da personale qualificato.
