## TRIBUNALE DI TREVISO

### Esecuzione Immobiliare n. 54/2022

LOTTO UNICO - Follina (TV), Via Molino n. 1

APPARTAMENTO

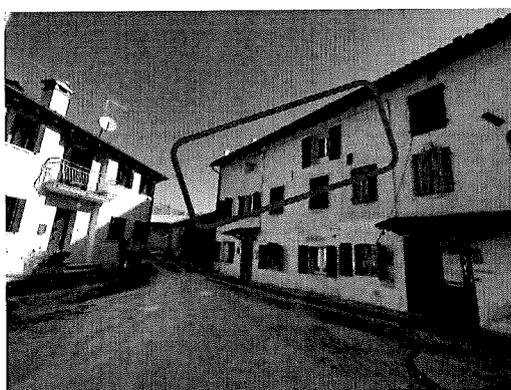
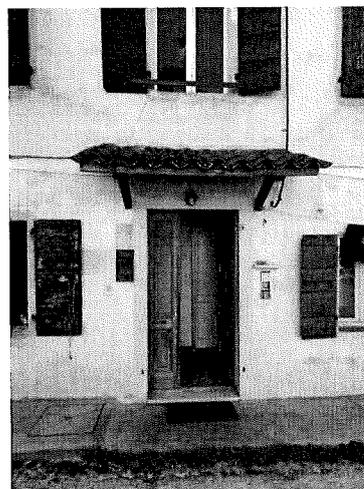
*Prospetto OVEST sull'area scoperta (mn. 408)*

Il fabbricato affaccia su un'ampia area (mn. 408) che di fatto funge da accesso e corte per tutti gli immobili che costituiscono il piccolo agglomerato, servito e raggiungibile solo tramite una strada bianca accessibile da Via A. Calcinoni.

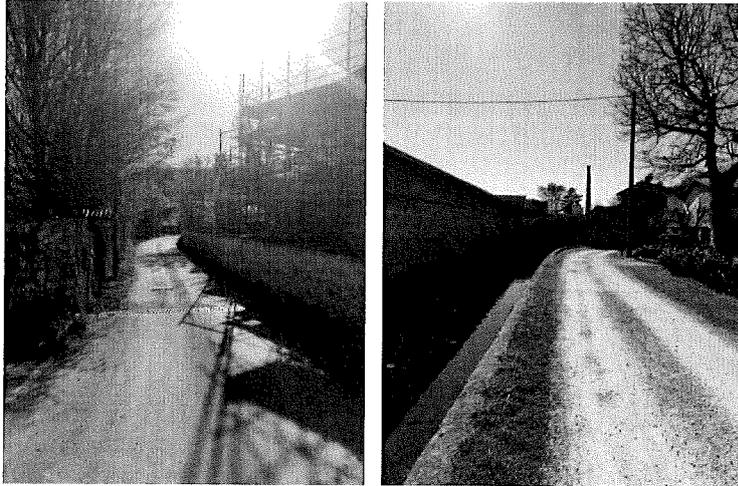
*Innesto Via Molini (in sassi) su Via A. Calcinoni (asfaltata) - Via Molino*

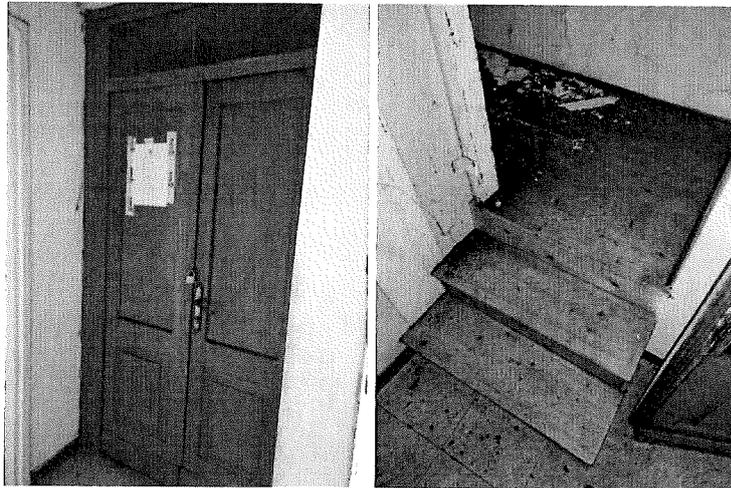
La porta di ingresso all'unità è in legno a doppio battente con sopra luce, la scala interna è in legno così come la parete tra Ingresso e scala; da quanto si è potuto rilevare, l'unità presenta una copertura con struttura in legno, probabilmente nascosta da una perlinatura in legno fissata alle travi, pavimento in legno su solaio, anch'esso, in legno; le pareti sono
