**TRIBUNALE ORDINARIO
DI
RAGUSA**

**CONSULENZA
TECNICA DI UFFICIO**

OGGETTO RELAZIONE PERITALE ALLA PROCEDURA ESECUTIVA IMMOBILIARE
N.19 R.G.ES. 2016

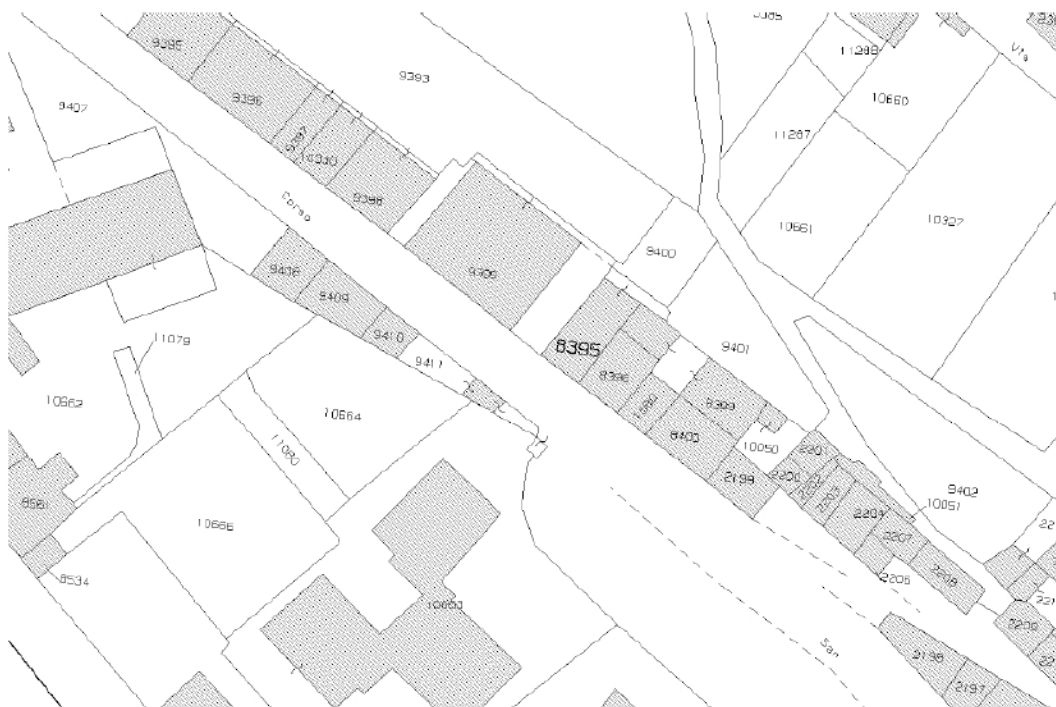
Figura 2 Stralcio Catastale

L'immobile presenta una forma pressocche rettangolare al piano secondo e si riduce con forma quadrangolare al piano terzo..
