# TRIBUNALE DI SIRACUSA – ESECUZIONI IMMOBILIARI

## CONSULENZA TECNICA D'UFFICIO NELLA PROCEDURA IMMOBILIARE N. 252/2023

**C.T.U. incaricato: Arch. Alessandro MAURO**

## 2 | Relazione di Stima del *Lotto unico*

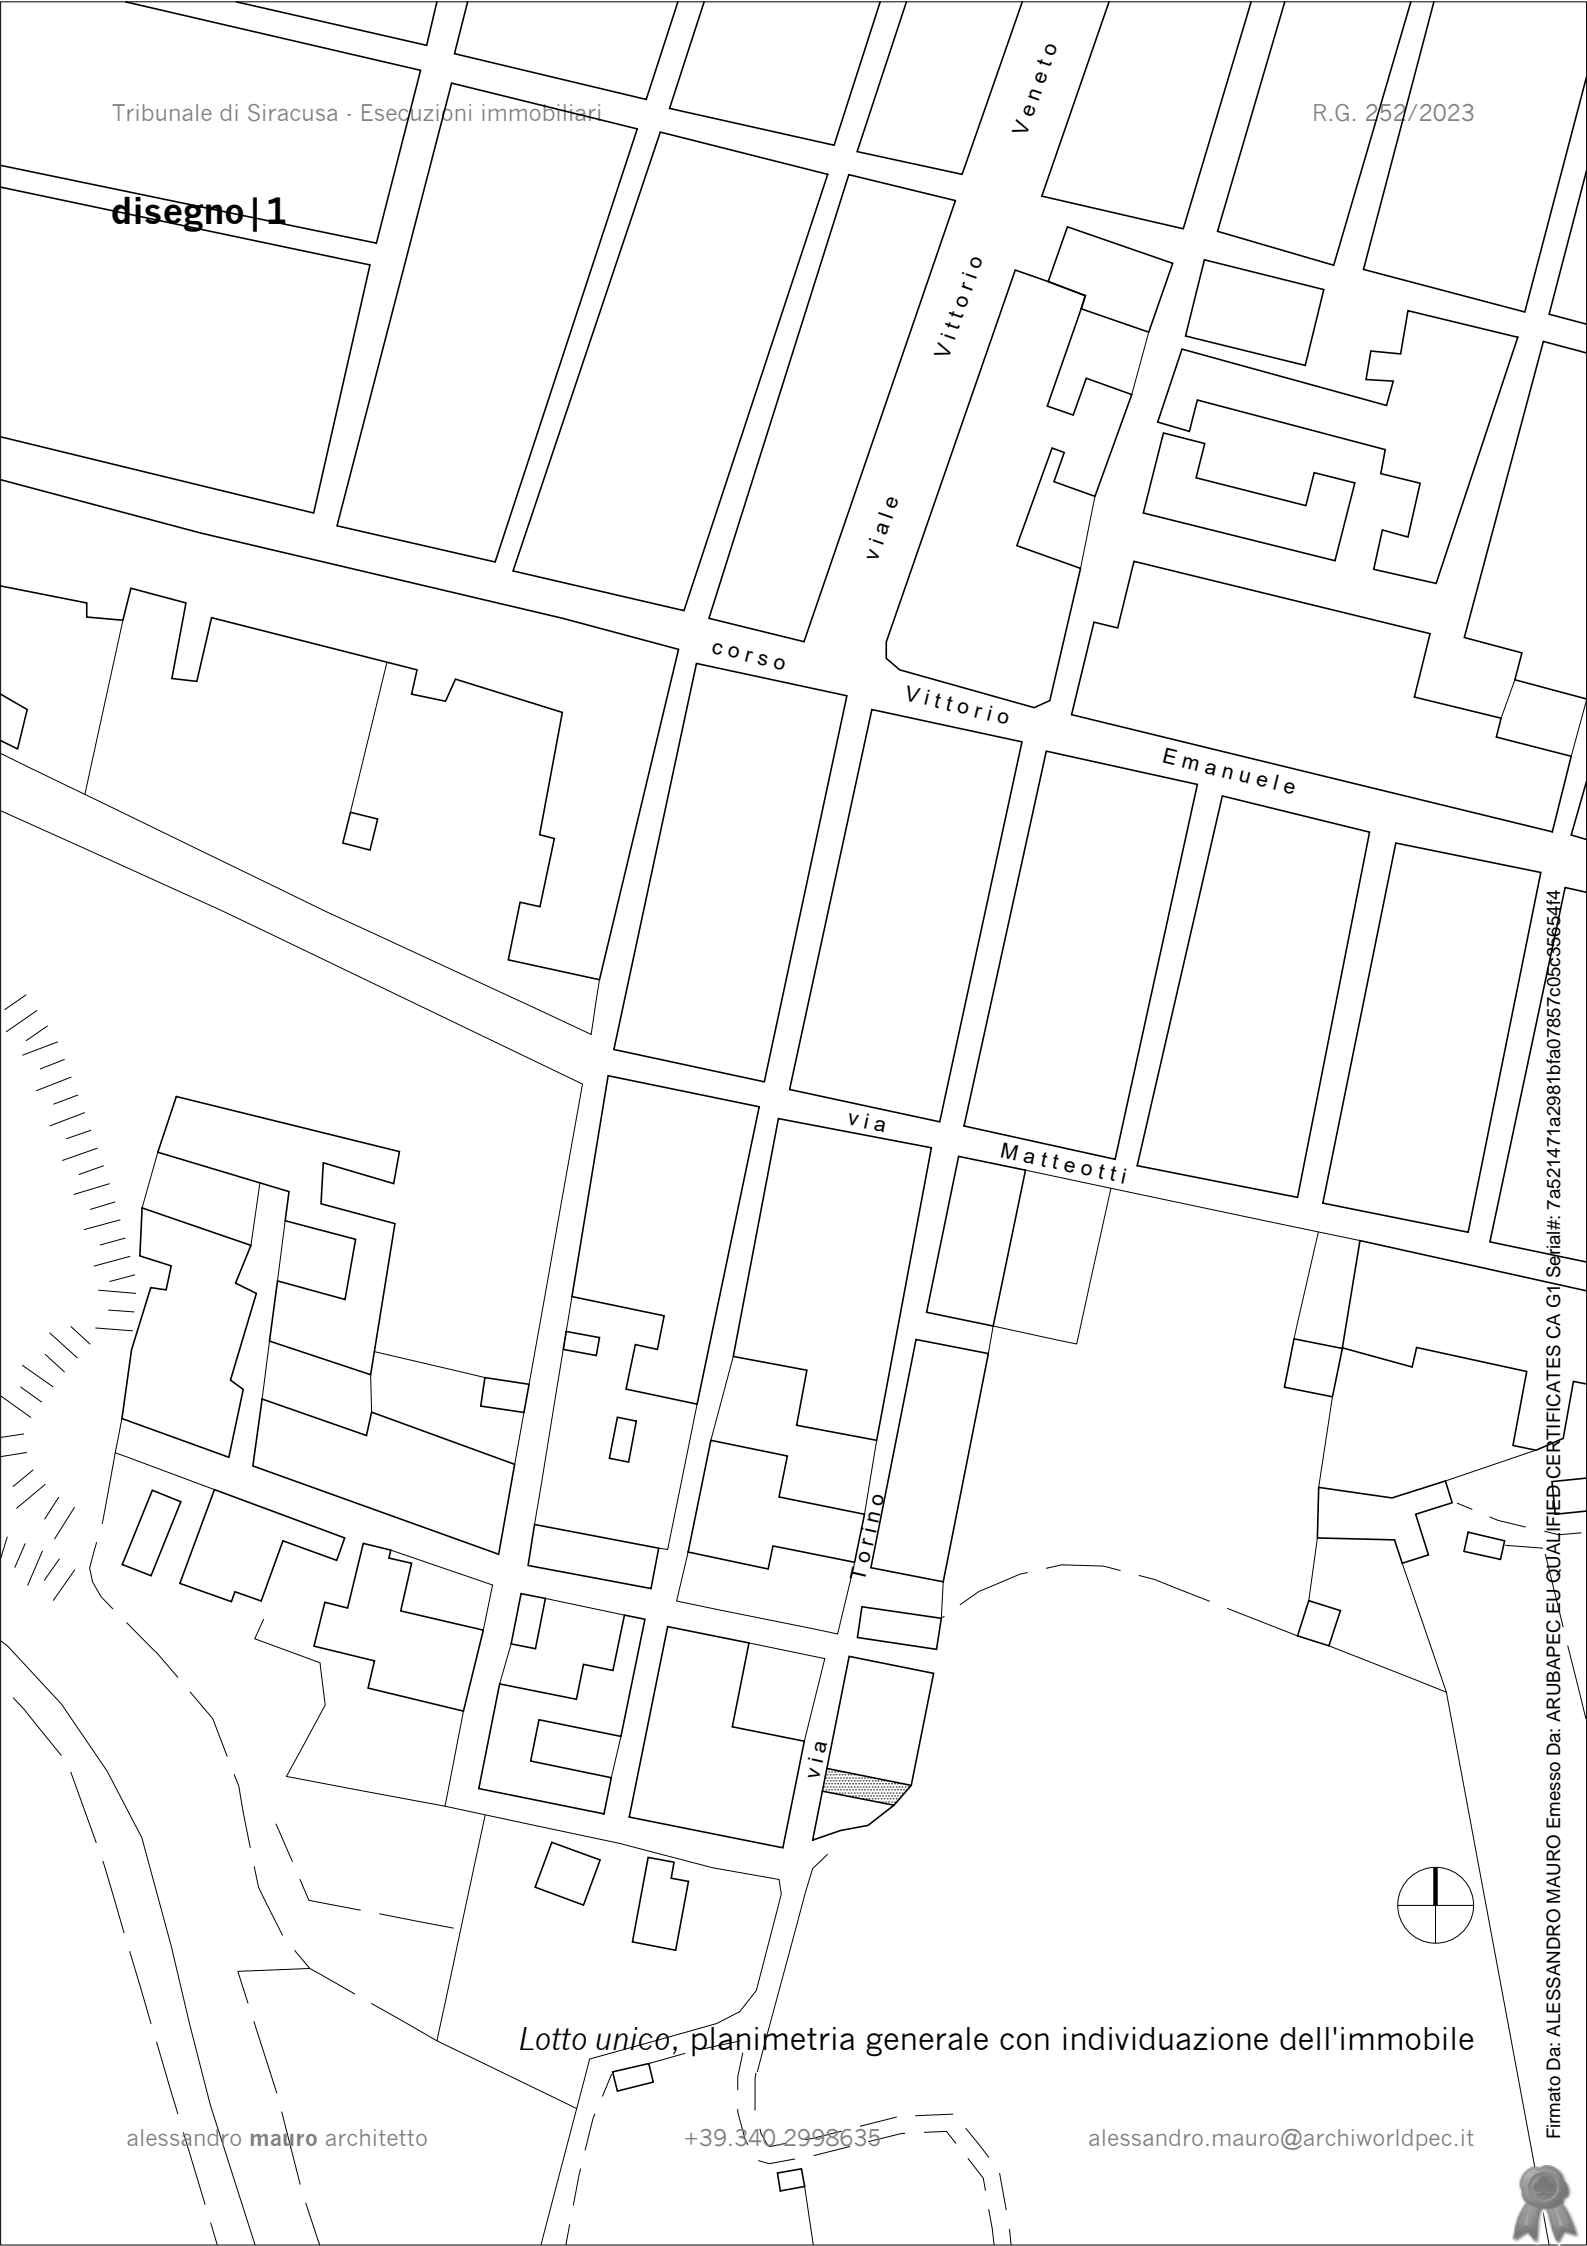
disegno | 1

Lotto unico, planimetria generale con individuazione dell'immobile

disegno 1, *Lotto unico*, planimetria generale con individuazione dell'immobile

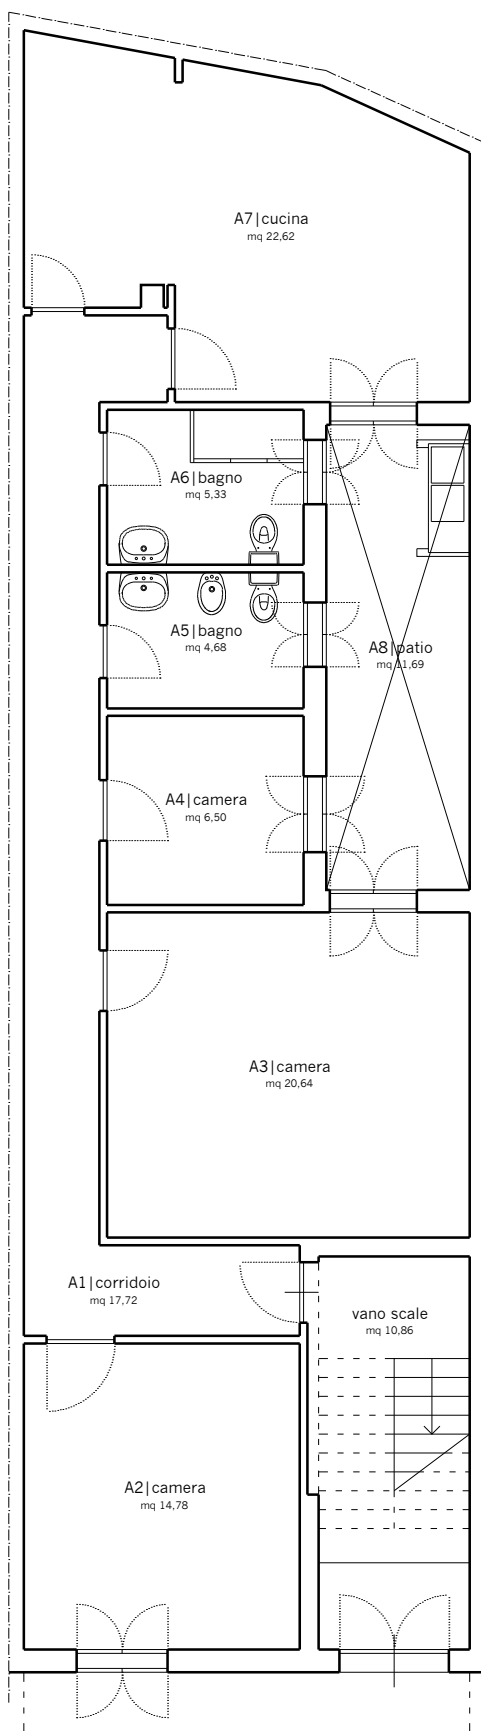
# disegno | 2

Lotto unico, pianta piano terra\_1:100

disegno 2, *Lotto unico*, pianta piano terra

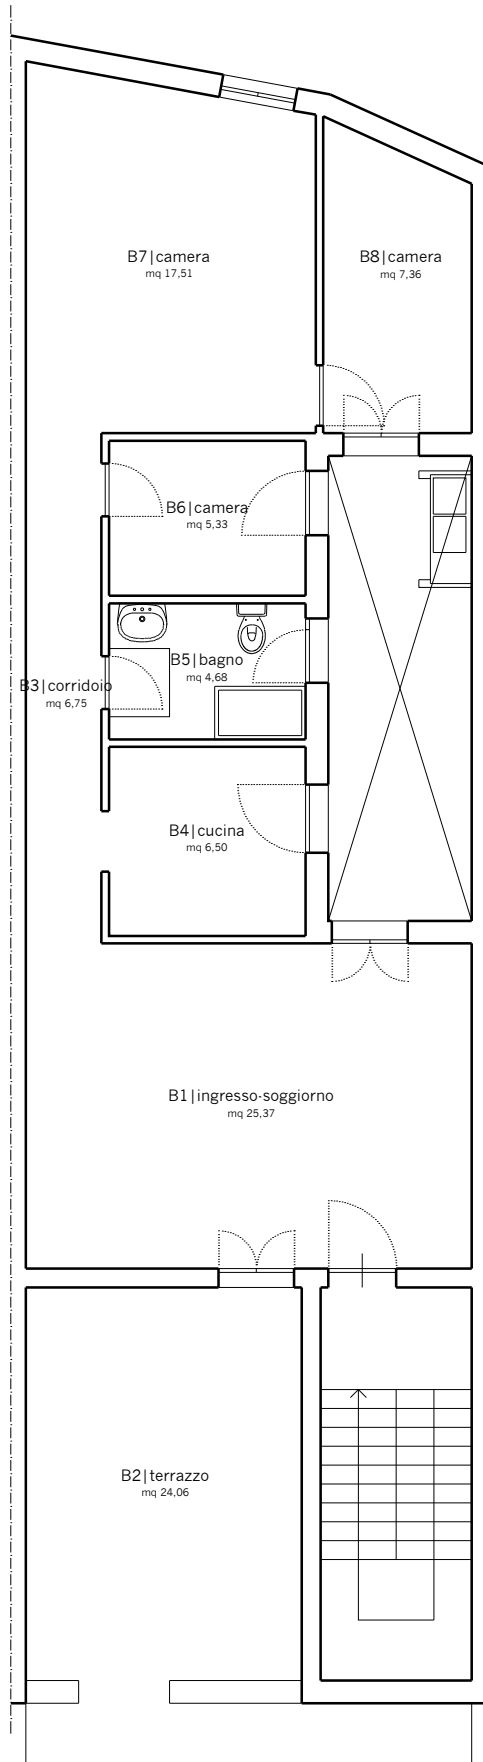
### disegno | 3

Lotto unico, pianta primo piano\_1:100

disegno 3, *Lotto unico*, pianta primo piano

L'appartamento al primo piano è all'interno in uno stato di conservazione mediocre. In più ambienti sono presenti tracce di infiltrazione dalla copertura o di umidità alle pareti. Tutte le stanze, eccetto le ultime due descritte, sono pavimentate con piastrelle di varie forme e colori, le pareti sono intonacate e tinteggiate. Le stanze denominate B7|camera e B8|camera non hanno pavimentazione e alle pareti manca lo strato di finitura e la tinteggiatura. Le porte interne hanno una finitura a effetto legno, mentre gli infissi esterni sono di legno, con vetro singolo.

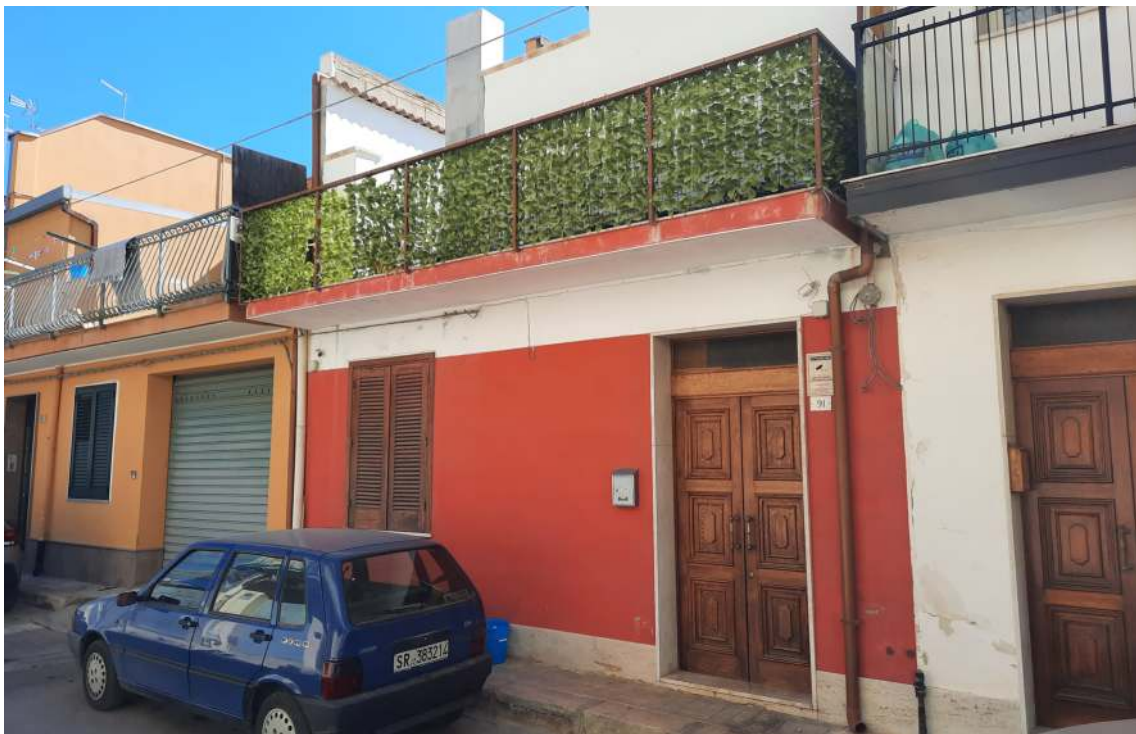
2\_Prospetto dell'edificio
