RELAZIONE DI CONSULENZA TECNICA DI STIMA

Procedimento N°24/2020 r.f. – sent. n. 24 del 22/07/2020

## **PERIZIA TECNICA DI STIMA**

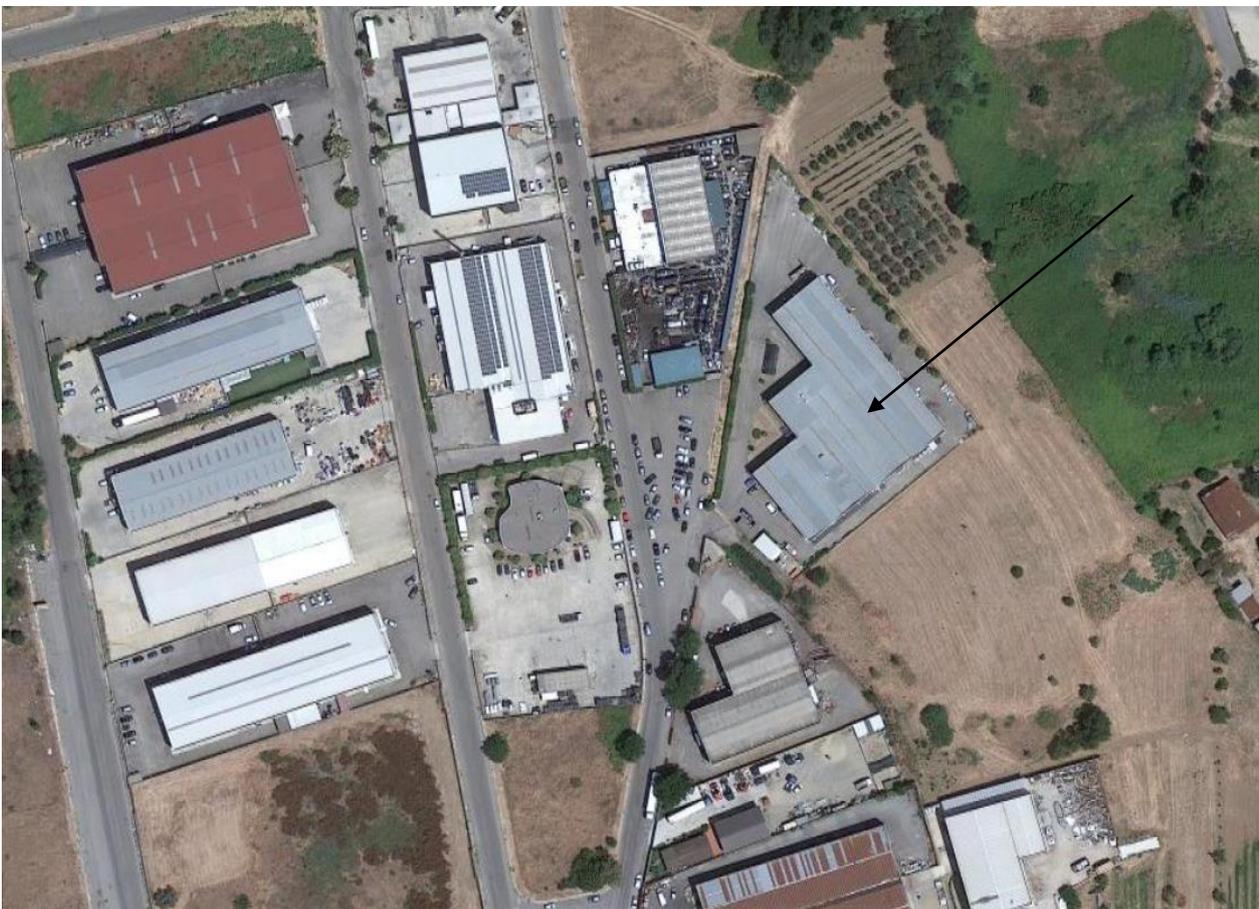
Tutta l'area oggetto di stima risulta opportunamente recintata ed è accessibile da un ampio cancello scorrevole oltre ad uno pedonale. Lateralmente al compendio immobiliare, lato Nord, vi è un'altra strada (chiamata strada comunale delle forche vecchie), attualmente non utilizzata e completamente invasa dalla vegetazione.

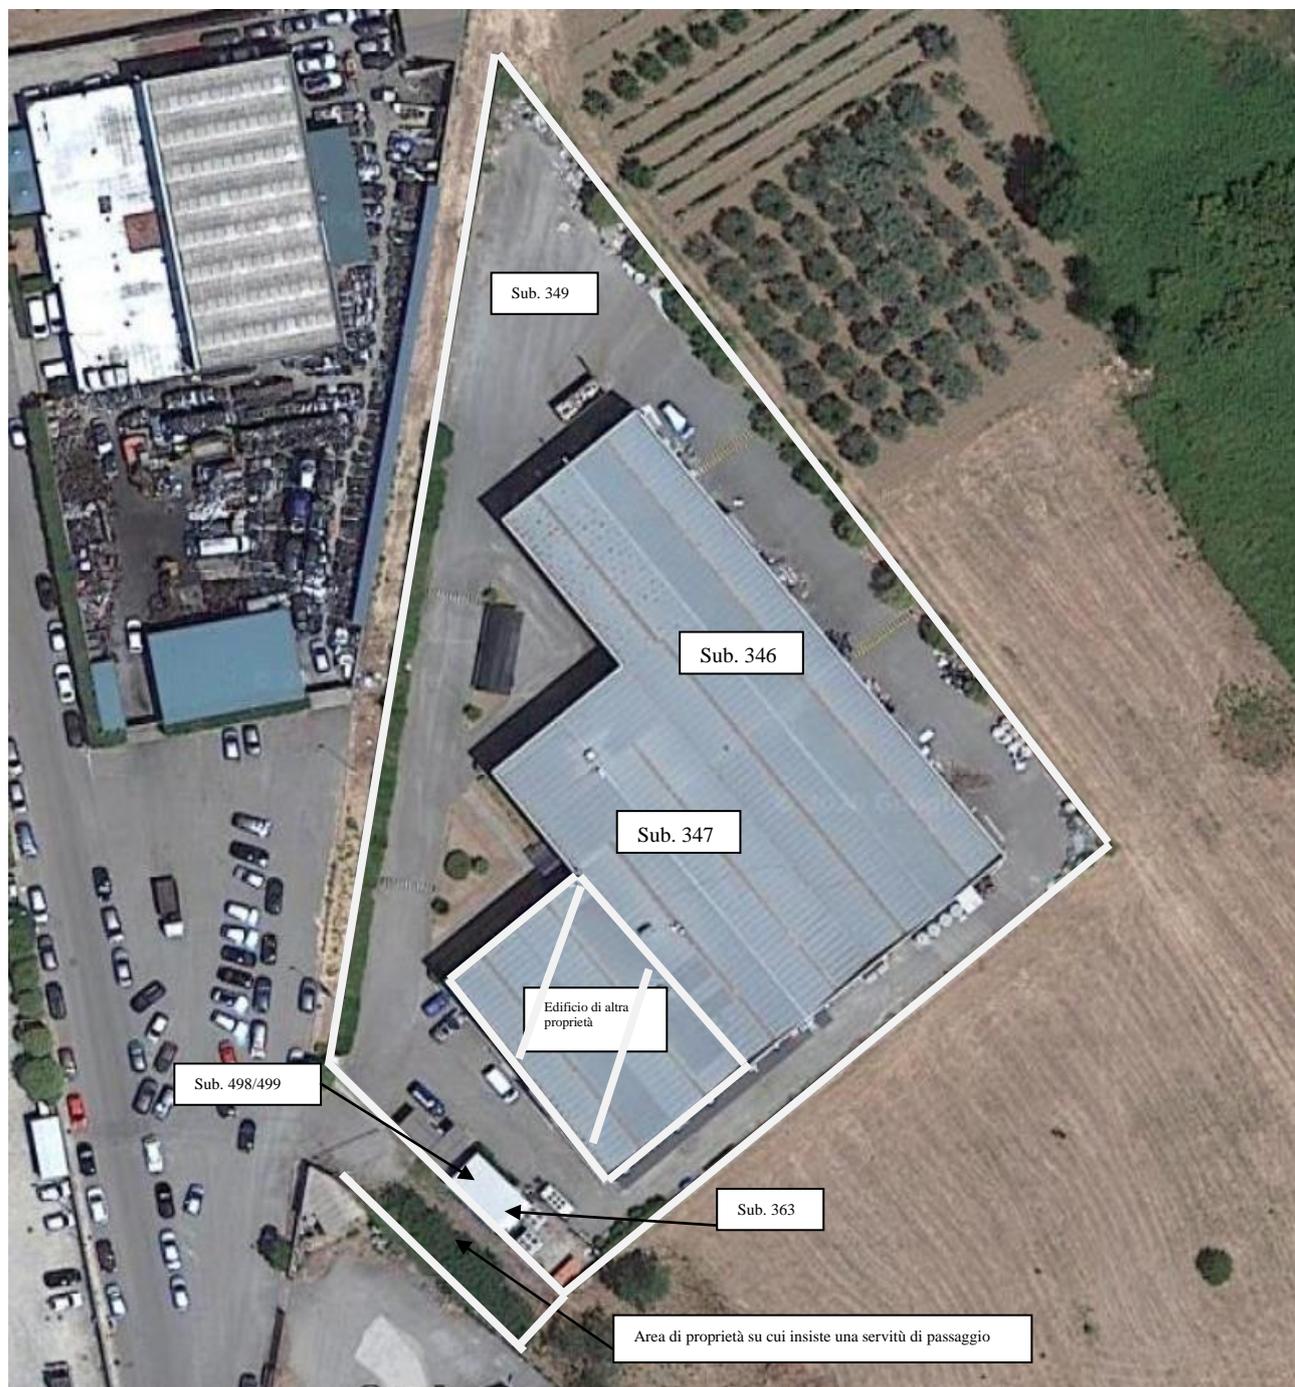
Nella ortofoto che segue sono stati indicate le particelle di riferimento, appartenenti agli immobili oggetto di perizia ed i confini del lotto, che assume una forma trapezoidale.
