# Comune di ALTAVILLA VICENTINA

## RICOGNIZIONE PERIZIA OPERE DI URBANIZZAZIONE "P.D.L. ROLLE E ALTRI" - VIA PORTULE

### RELAZIONE GENERALE - AGGIORNAMENTO

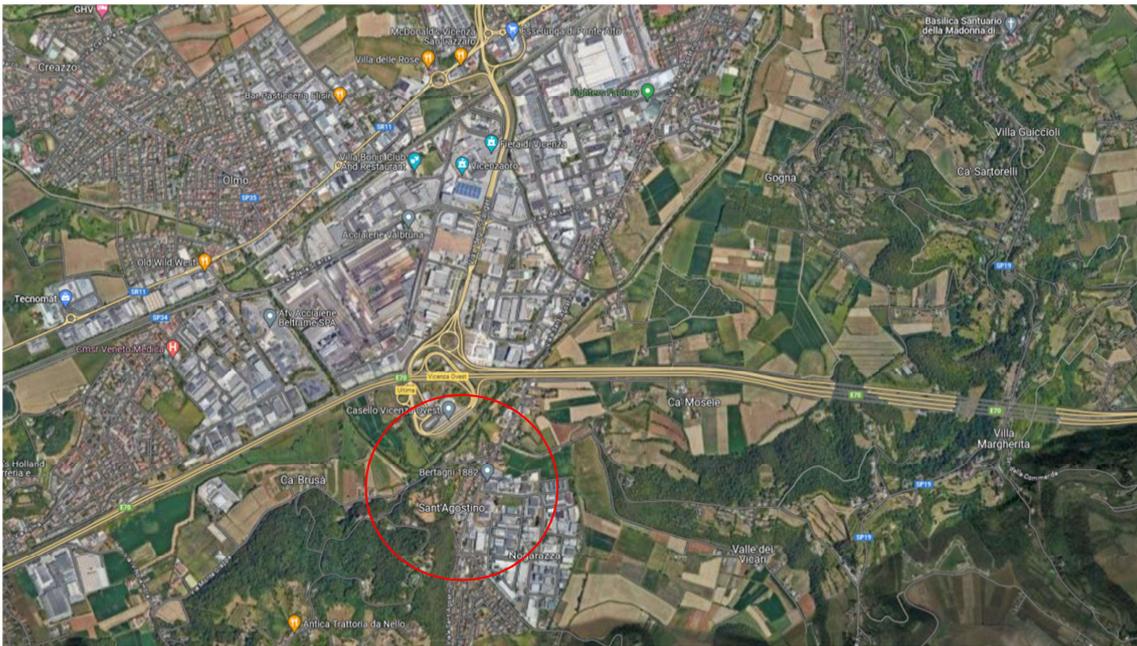
**Figura 2.1 - PdL ROLLE ed altri – individuazione area indagata (Google Maps)**

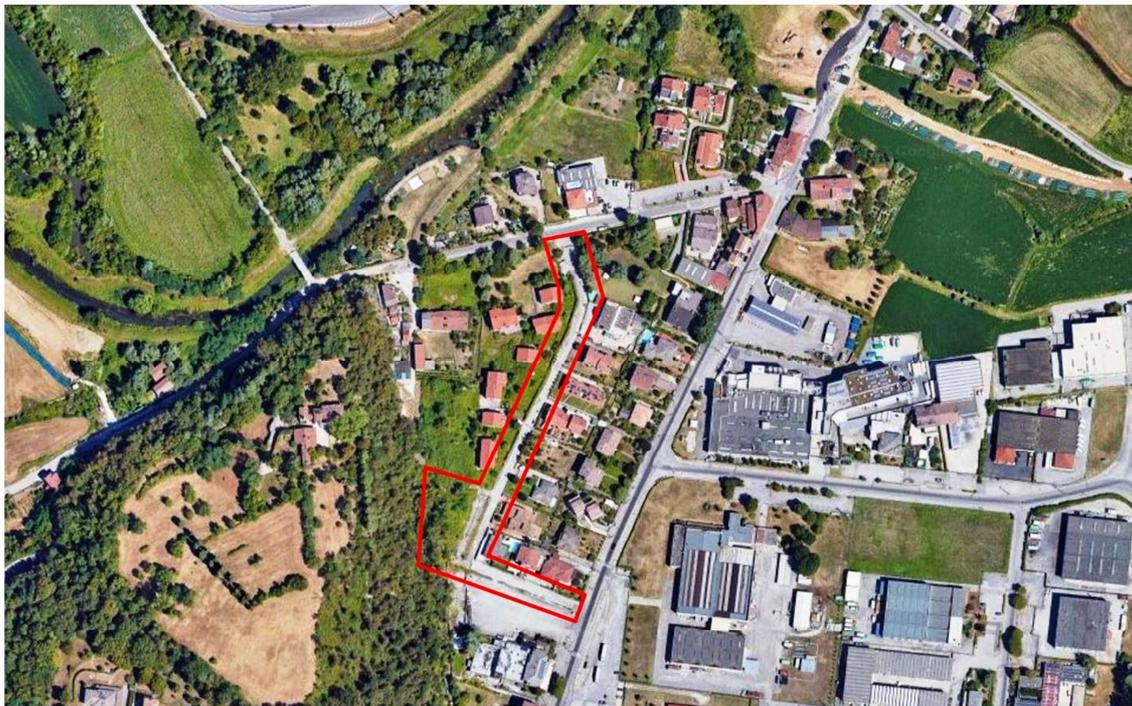
L'area si presenta sostanzialmente pianeggiante, con quote altimetriche comprese tra un massimo di 33,50 m s.m.m. ca. dell'area di parcheggio ed un minimo di 31,40 m s.m.m. ca. di via Montegrappa; la pendenza naturale del terreno risulta dell'ordine del 8 ‰ ca. con direzione prevalente sud-nord.

**Figura 2.2 - PdL ROLLE ed altri – perimetrazione dell'area indagata (Google Maps)**

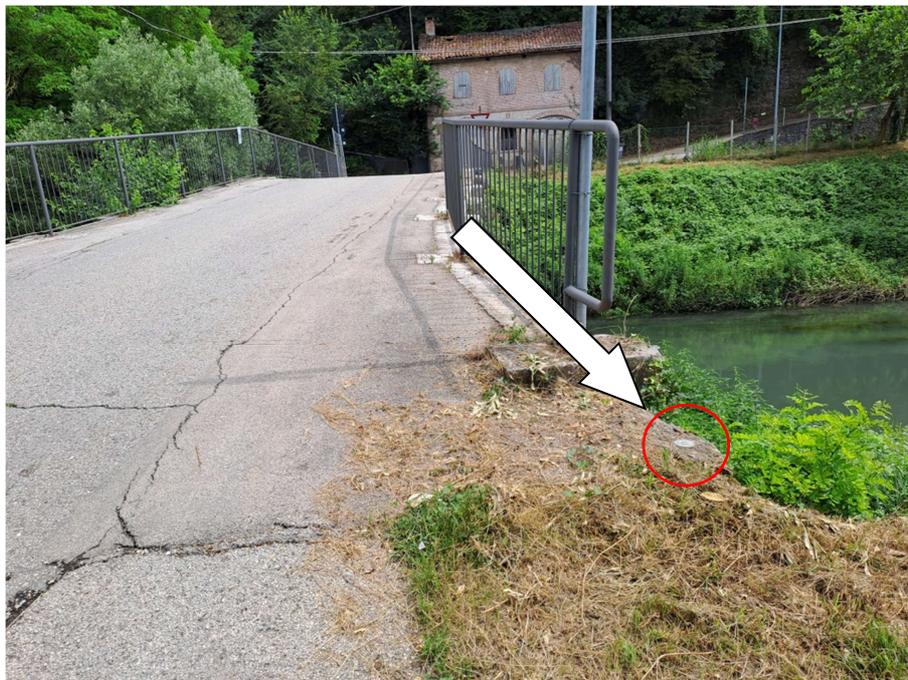
- C.s. n. 1 rif. borchia in sponda sinistra al piede del parapetto sul lato di monte del ponte Colombaretta sul fiume Retrone.....**QT 33,734 m s.m.m.**

di cui si allega una sintetica monografia / documentazione fotografica.
