TRIBUNALE DI CREMONA

ESECUZIONE IMMOBILIARE n. 64/2023

RELAZIONE DI STIMA

via Vaprio n° 2, Castelleone (CR)

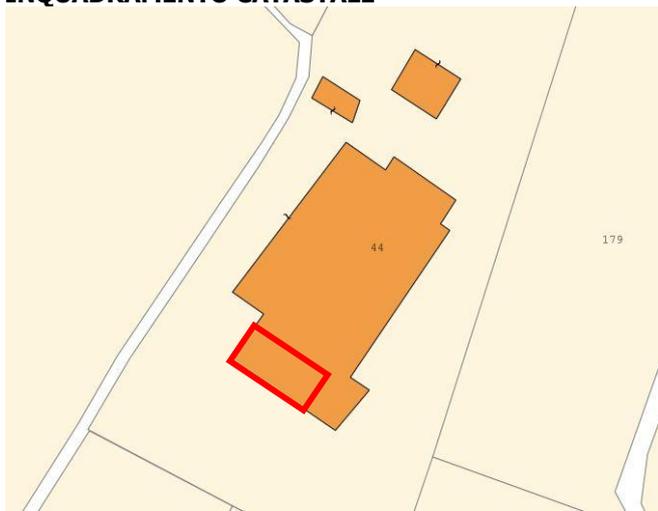
<p>CLASSE ENERGETICA G</p>	<p>INQUADRAMENTO CATASTALE</p>

Dati Catastali Pignoramento	● FG. 17 part. 44, sub.1 (A/3)		
Nord	mappale 44/503 e 44/504	Sud	Vuoto su mapp. 44/503
Est	mappale 44/503	Ovest	Vuoto su mapp. 44/503

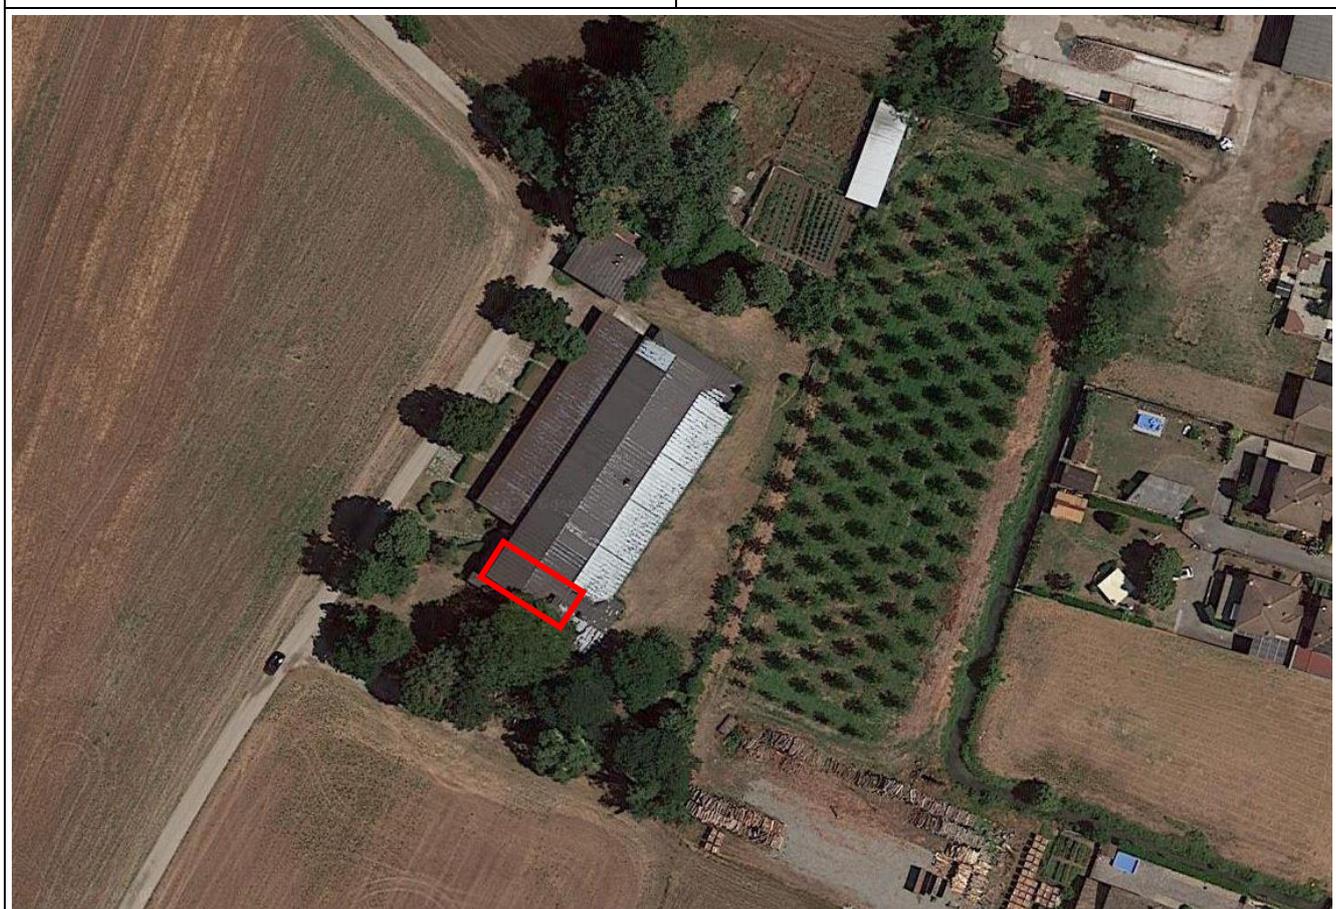
INQUADRAMENTO AEREO: Vista d'insieme del lotto e del fabbricato, quest'ultimo contornato in rosso.

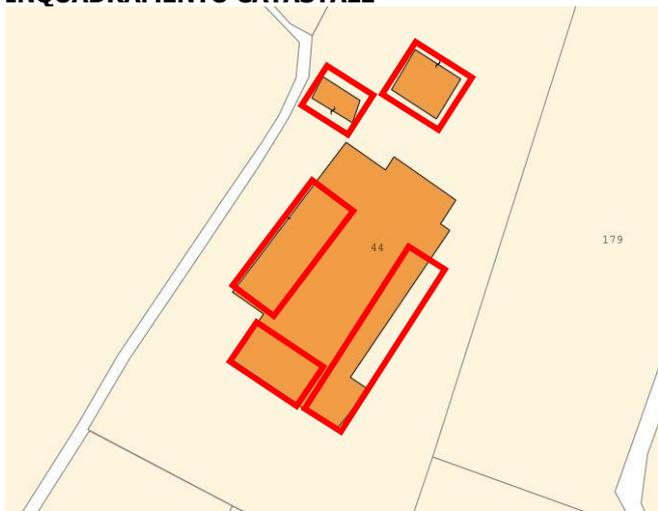
<p>CLASSE ENERGETICA C</p>	<p>INQUADRAMENTO CATASTALE</p>

Dati Catastali Pignoramento	● FG. 17 part. 44, sub.503 (D/10)			
Nord	mappale 44/504 e mapp.128	Sud	Foglio 19 mapp.1 e mapp.2	
Est	mappale 45	Ovest	Via per Vaprio

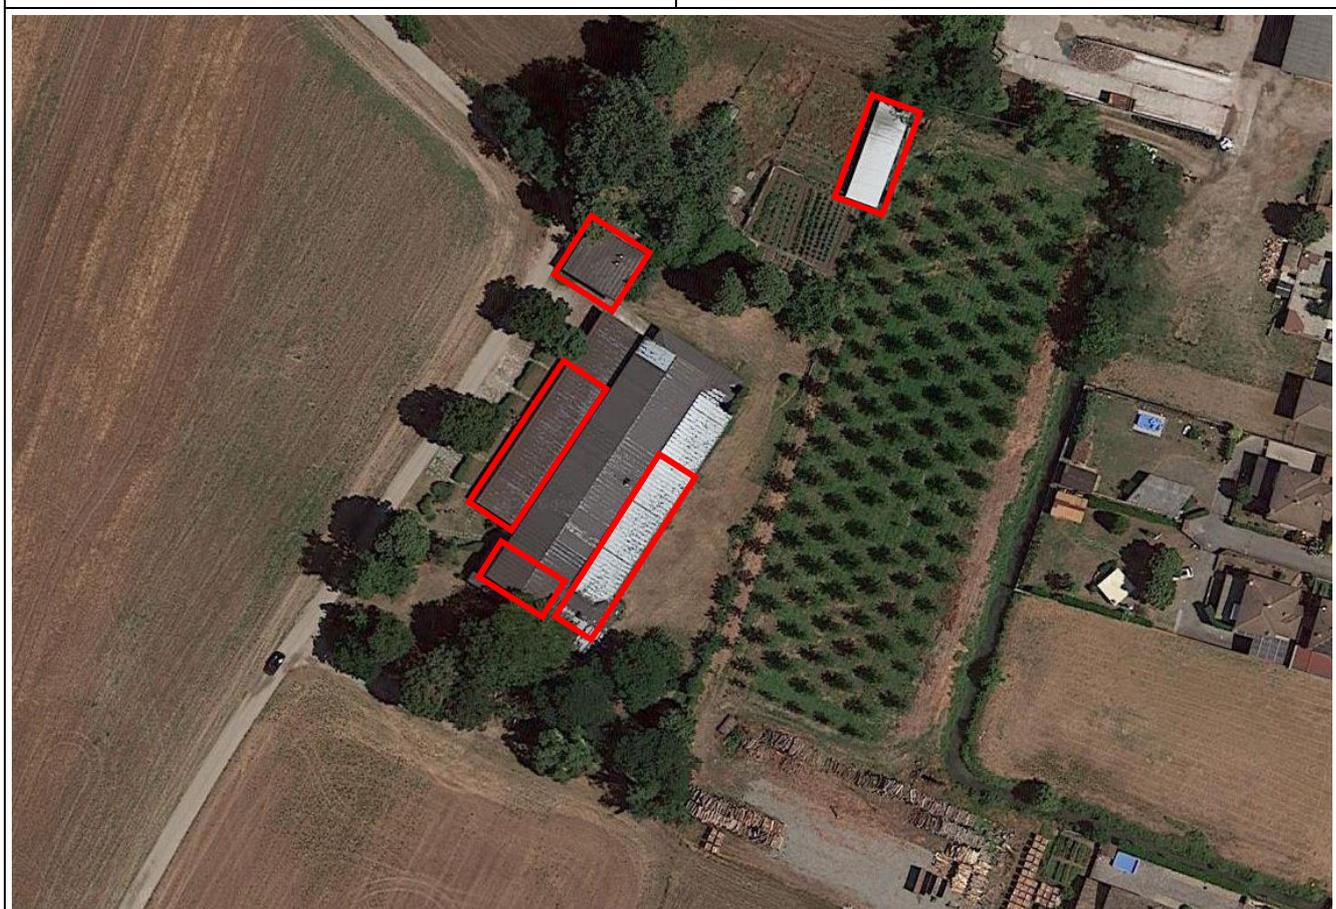
INQUADRAMENTO AEREO: Vista d'insieme dei fabbricati, contornati in rosso.

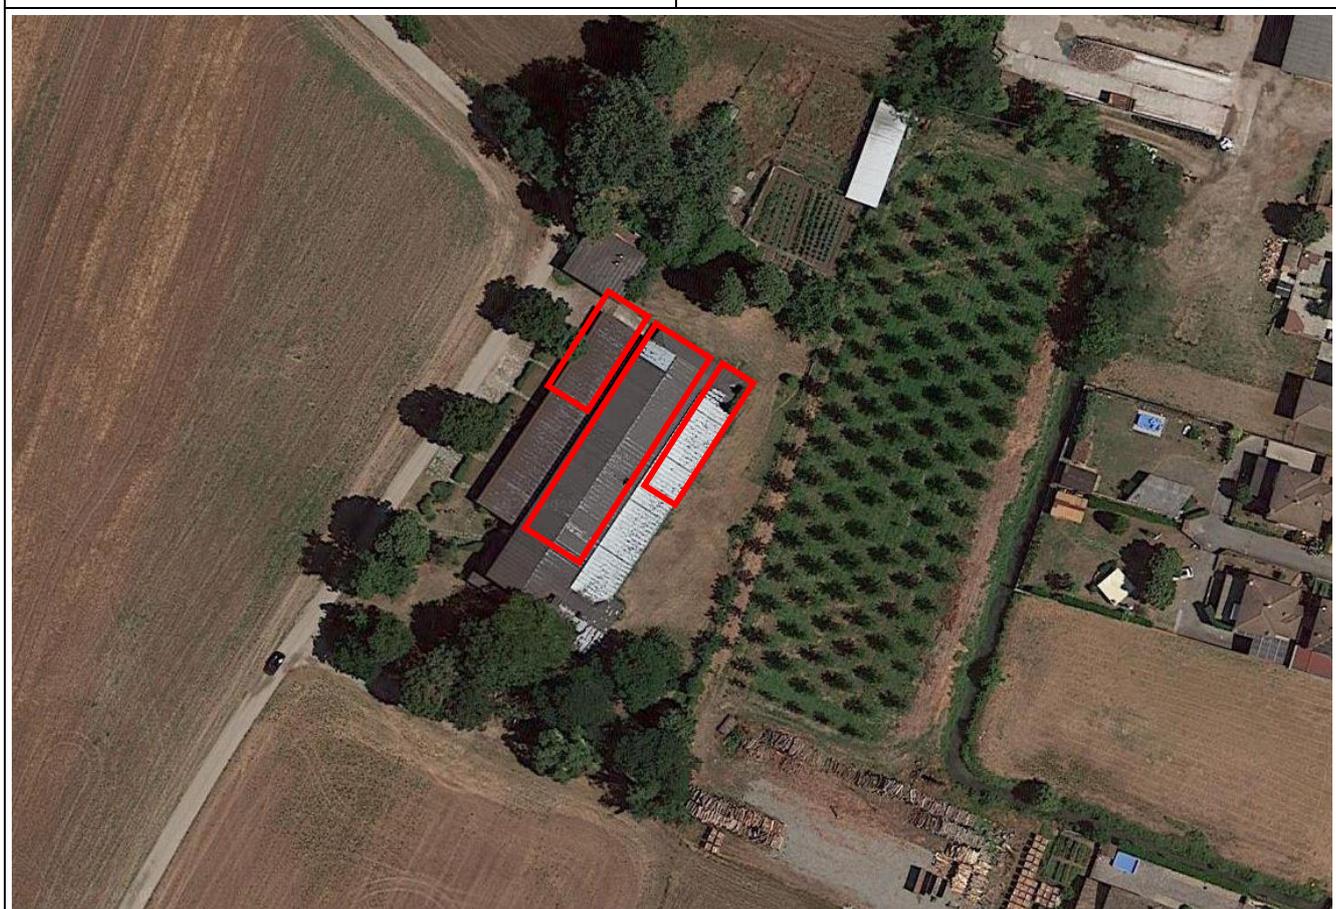
INQUADRAMENTO AEREO: Vista d'insieme dei fabbricati, contornati in rosso.
