# TRIBUNALE ORDINARIO - TORINO

## ESPROPRIAZIONI IMMOBILIARI

### 517/2023

## CONSULENZA ESTIMATIVA GIUDIZIARIA

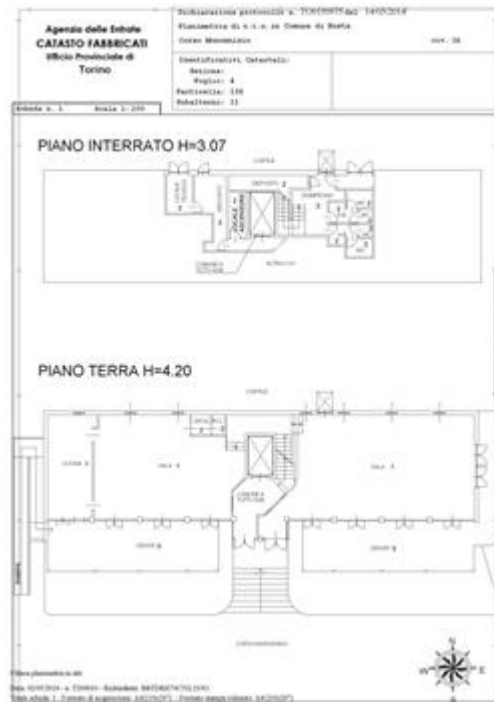
Planimetria catastale

Questa situazione è riferita solamente a bene pignorato sub 11
