# TRIBUNALE ORDINARIO - TORINO

## ESPROPRIAZIONI IMMOBILIARI 517/2023

## CONSULENZA ESTIMATIVA GIUDIZIARIA

**A** **Locali commerciali: ristorazione, Birreria** a ROSTA Corso Moncenisio 36, della superficie commerciale di **384,90** mq per la quota di 1000/1000 di piena proprietà ( \*\*\* DATO OSCURATO \*\*\* )

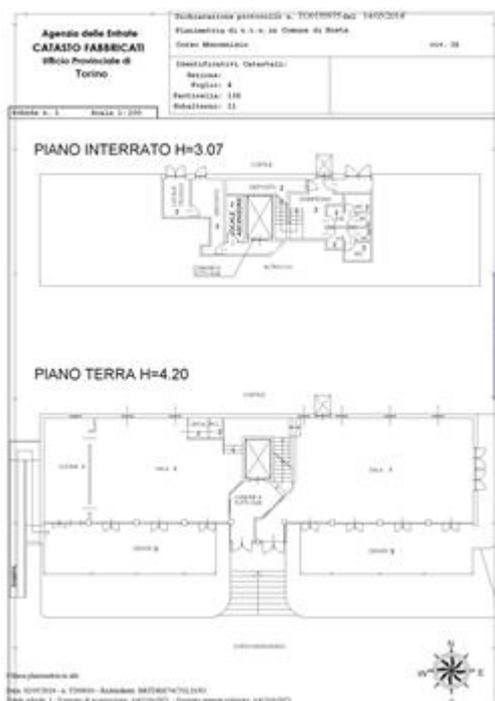
Planimetria catastale

Questa situazione è riferita solamente a bene pignorato sub 11
