TRIBUNALE DI SULMONA (AQ)

PERIZA CTU

Ubicazione edificio: Piazza Giovanni Falcone e Paolo Borsellino 9, Corfinio
Giudice dell'esecuzione: Dott.ssa Francesca Pinacchio
Giudice delegato: G.O.P. Dott. Luca Pelliccia
Estremi catastali: Fg. 17, P.la 214, Sub. 9
Estremi del procedimento: ES. IMM. N. 41/23

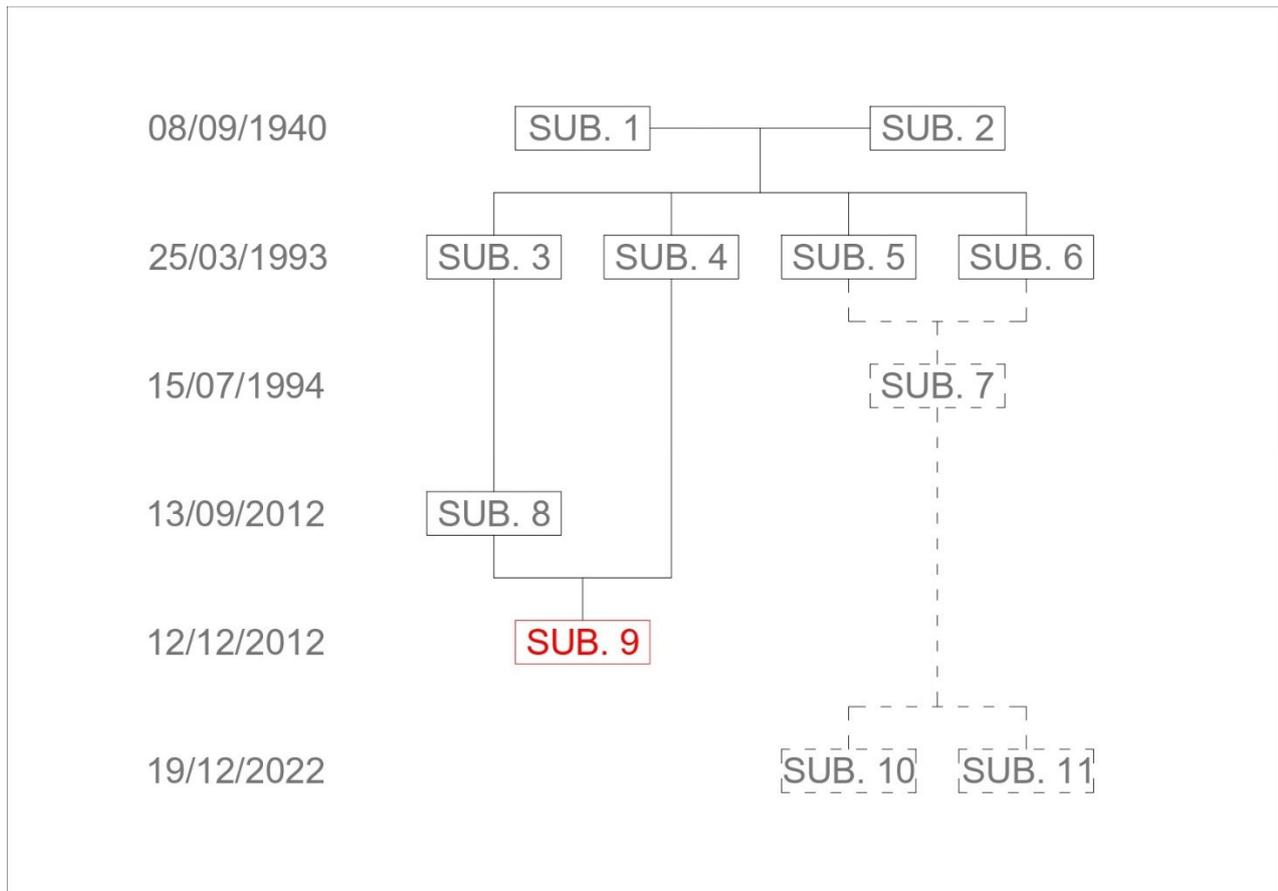
Albero genealogico dei subalterni

È necessario dare atto dell'evoluzione catastale dell'intera P.Ila 214 definendo una sorta di albero genealogico dei subalterni, strumento utile ad una migliore comprensione delle varie considerazioni che si andranno a sostenere nel prosieguo della presente relazione di stima. Dagli originari due subalterni sono state eseguite una serie di operazioni catastali che hanno generato due distinti rami. Quello di sinistra ha portato alla configurazione attuale del Sub. 9.
