TRIBUNALE DI FERMO

RELAZIONE DI CONSULENZA TECNICA D'UFFICIO

ESECUZIONE IMMOBILIARE
176/2005

Quesito 1) *“... in relazione al lotto 1, rendendosi necessaria un'integrazione della CTU al fine di verificare se la piscina indicata dal custode (adiacente al ristorante) rientri tra gli immobili oggetto di pignoramento e di verificare in caso positivo se è di facile accesso o interclusa;...”*

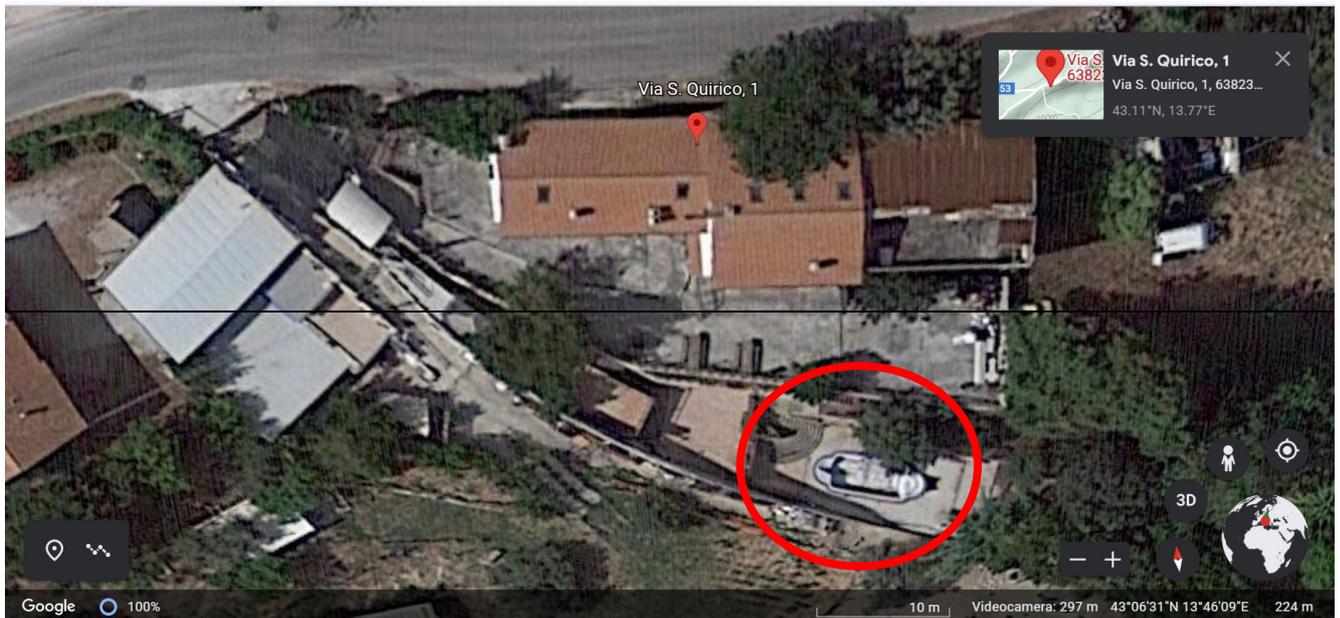
Segue fotografia satellitare del sito, la piscina è evidenziata con un cerchio rosso.

Il lastrico solare ed in particolare la struttura dove è stata installata la piscina presenta segni di sconnessione del terreno e della struttura stessa, la muratura perimetrale a contorno della vasca è dissestata e presenta notevoli fessurazioni e porzioni distaccate.
