**TRIBUNALE DI PALERMO**  
**SEZIONE VI - ESECUZIONI IMMOBILIARI**

**Esecuzione Immobiliare R.G.Es. 92/2024**

**PERIZIA DI STIMA IMMOBILIARE**

Appartamento ubicato in Palermo Vicolo Dell'Anello n.11; identificato al N.C.E.U. di Palermo al foglio 131, p.lla 13, sub 6, categoria A/4, consistenza 6 vani, classe 3, piano terzo

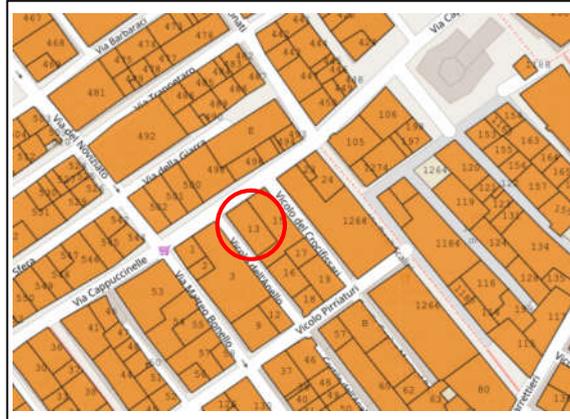
Sovrapposizione ortofoto attuale e mappa  
catastale tratta da Stimatrix forMaps

Ai fini dell’esatta individuazione dell’immobile oggetto del pignoramento si è effettuato un raffronto tra una ortofoto satellitare attuale e la mappa catastale con l’ausilio del portale Stimatrix forMaps (**All. 12**), non riscontrando la corrispondenza tra quanto pignorato e la situazione reale dei luoghi, risulta, infatti, la realizzazione di un’ulteriore piano con relative modifiche sia delle quote che delle falde di copertura che in gran parte sono state trasformate in solaio praticabile a terrazzo.
