# TRIBUNALE DI CATANZARO

PROCEDURA ESECUTIVA IMMOBILIARE N° 42/2023 R.G.ESPR

## RELAZIONE FINALE DI STIMA DEI BENI PIGNORATI

**Dott. Ing. Mario Bitonti**

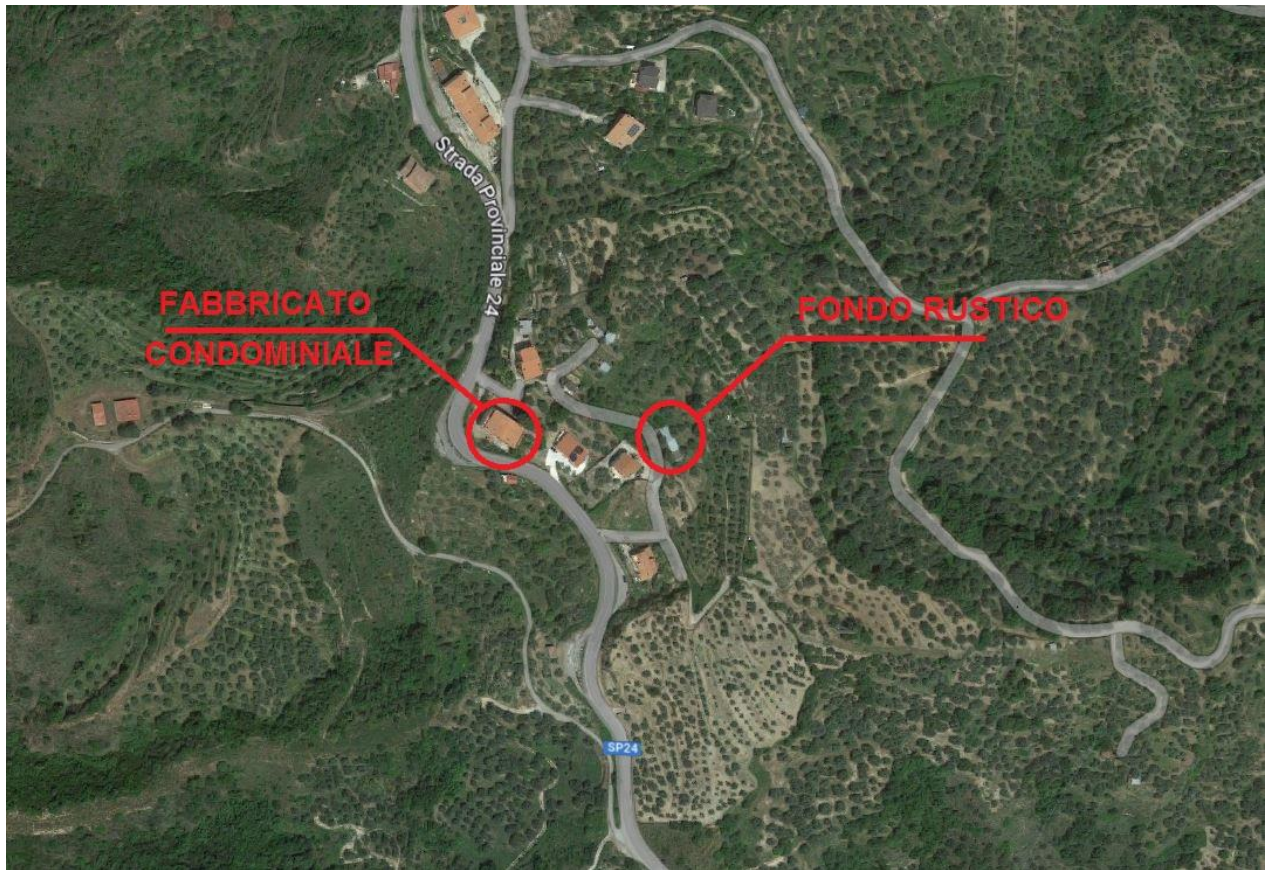
Foto 1 – Localizzazione dei beni pignorati su aerofotografia

Gli immobili pignorati sono in parte localizzati all'interno di un fabbricato condominiale, sito in fregio alla S.P. 24 per Sellia che dal bivio "Arsanise" conduce alla Frazione San Pietro del Comune di Magisano (CZ), mentre per la restante parte costituiscono un fondo rustico sito in località Serre della Frazione San Pietro del Comune di Magisano, posto a breve distanza dall'immobile di cui sopra e raggiungibile attraverso una stradella interpodereale che si diparte dalla S.P. 24 (vedi foto 1).

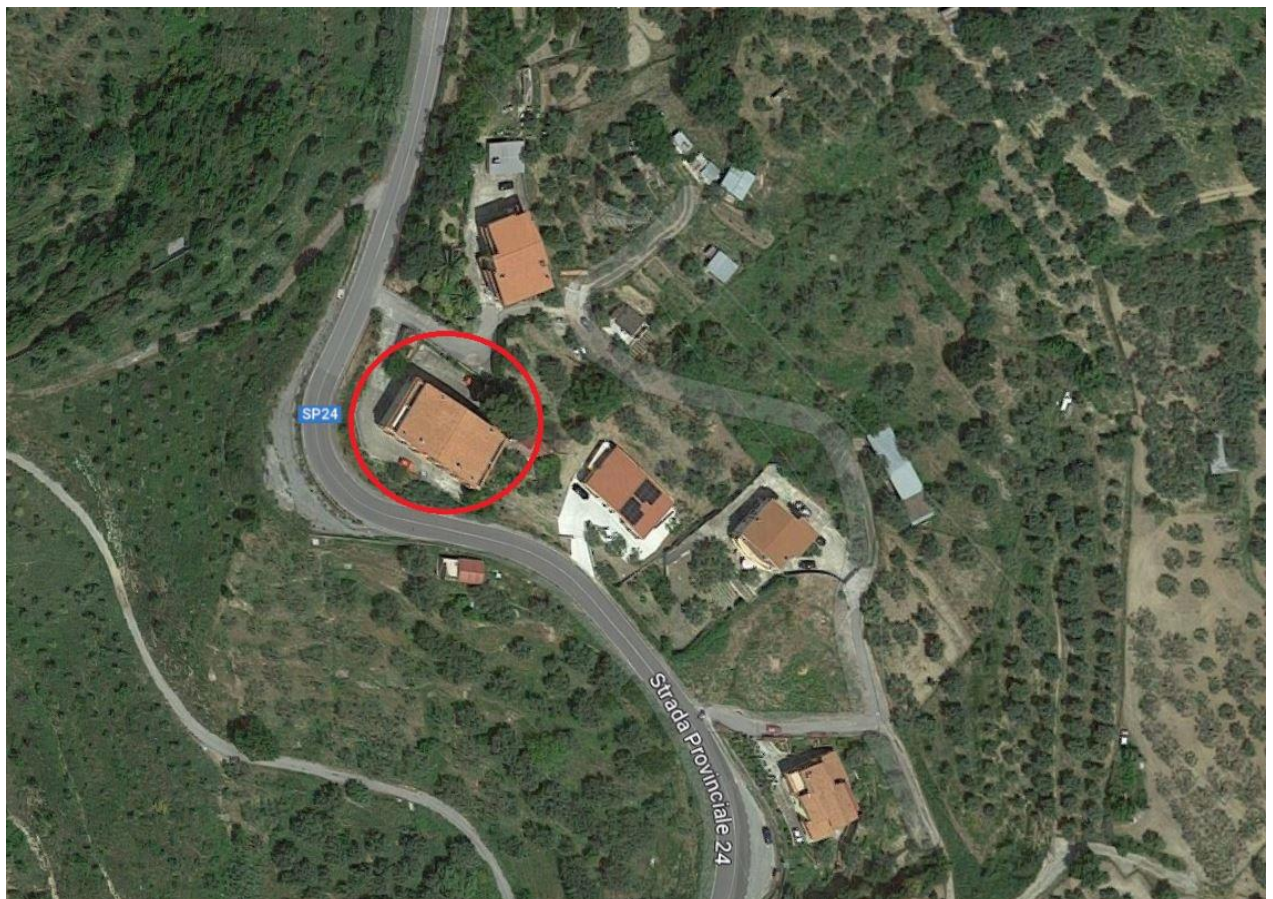
Foto 2 – Localizzazione su aerofotografia del fabbricato condominiale in cui sono ubicati quattro degli immobili pignorati

Esso è dotato di un cortile esterno raggiungibile mediante una rampa che si diparte dalla S.P. 24, dal quale hanno accesso diretto i magazzini posti al piano terra dell'edificio (vedi foto 2).
