TRIBUNALE DI PARMA

RELAZIONE DEL PERITO ESTIMATORE

RELATIVA AD UN IMMOBILE CON DESTINAZIONE D'USO

DI TIPO MISTO POSTO A CALESTANO (PR)

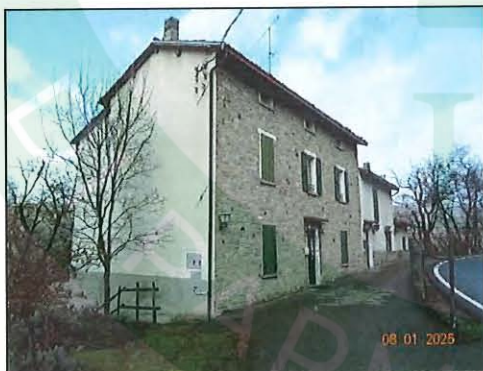
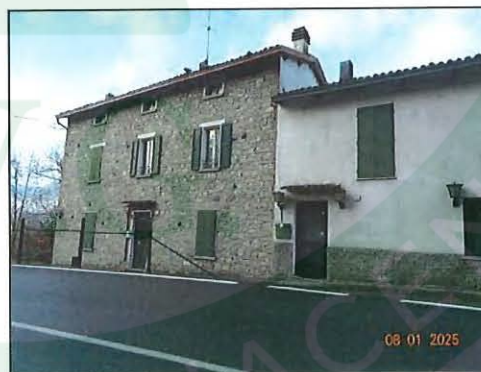
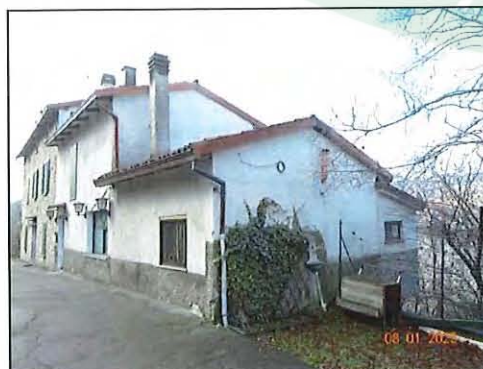
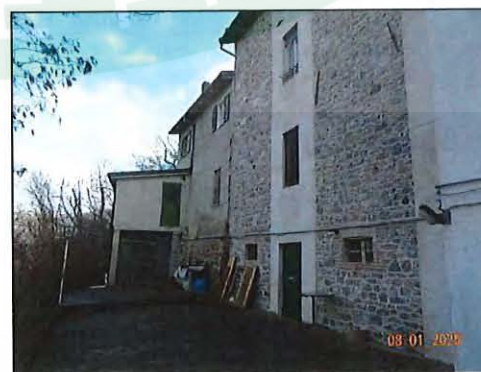
Foto 2 – Prospetto sud-est

Foto 3 – Prospetto fronte strada

Foto 4 – Prospetto nord-est

Foto 5 – Retro fabbricato prospetto ovest

Il corpo di fabbrica principale costituisce la porzione sud ed anche il nucleo più antico, ha forma rettangolare ed è costituito da tre piani fuori terra e da un piano seminterrato; il secondo corpo di fabbrica di più recente edificazione ha anche questa forma rettangolare ed è costituito da due soli piani fuori terra, mentre la porzione più recente (porzione nord-ovest) ha forma poligonale ed è costituito da un piano fuori terra e da un piano seminterrato.

La struttura portante del fabbricato è in muratura portante con l'impiego sia di laterizio che di paramenti in sasso, i solai intermedi e la copertura sono generalmente di tipo ligneo, con l'impiego di travi e travetti di legno e piattelle e/o tavelle in cotto e laterizio, mentre negli edifici di più recente edificazione solai e copertura sono in laterocemento. Il nucleo più antico esternamente presenta pareti in sasso lasciate a vista, mentre i corpi di fabbrica più recenti hanno le pareti intonacate e tinteggiate.

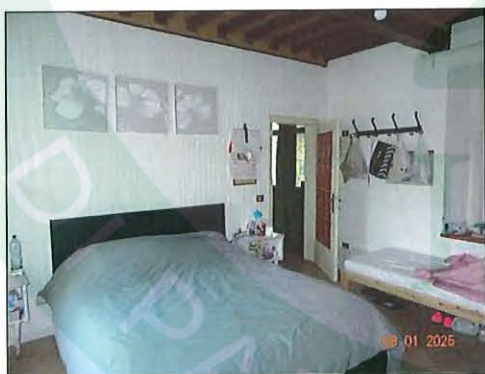
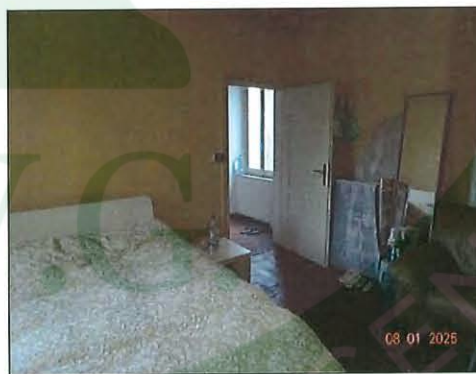
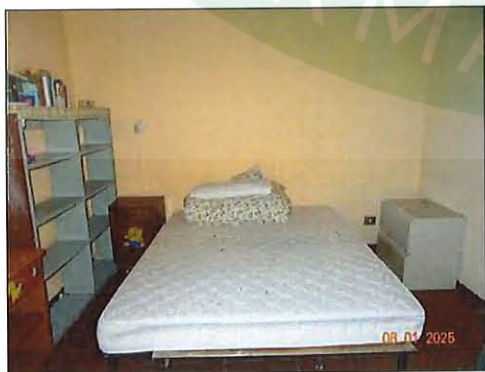
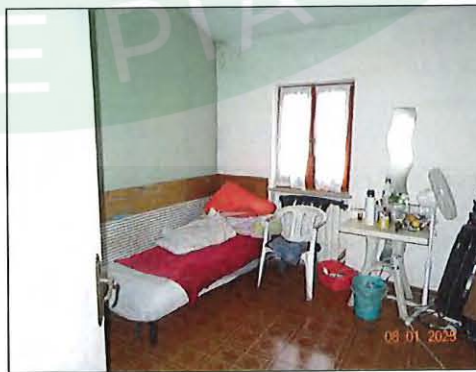
Foto 6 – Unità sub 8 piano terra

Foto 7 – Unità sub 8 piano primo

Foto 8- Unità sub 8 piano primo

Foto 9 - Unità sub 8 piano primo

Tali locali sono stati in parte ristrutturati ed in genere presentano pavimenti in piastrelle di cotto o ceramica nelle camere da letto, mentre nei servizi igienici è stata posata della ceramica per realizzare sia i pavimenti che i rivestimenti presenti. I solai sono realizzati in legno con travi e travetti lasciati a vista così come le piastrelle e/o il perlinato presente. I serramenti esterni sono in legno dotati di vetro camera e scuri in legno, mentre le porte interne sono generalmente in legno o in legno con specchiatura in vetro; i portoni di accesso al fabbricato sono in legno e di tipo non blindato.

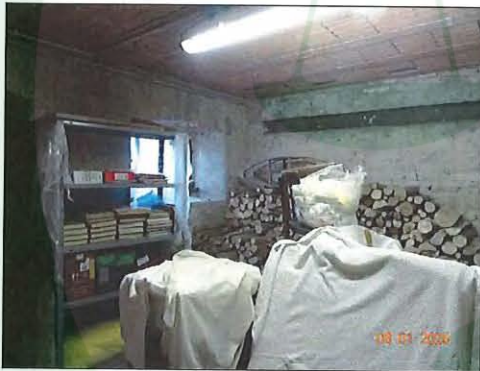
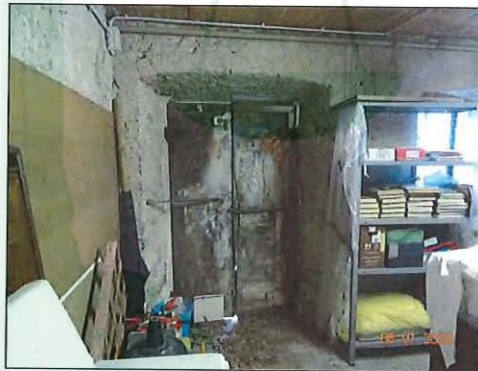
Foto 10 - Cantina

Foto 11 - Cantina

I locali accessori presentano finiture e dotazione impiantistica molto semplice e sono tutti privi dell'impianto di riscaldamento. In particolare, il locale ad uso cantina presenta pavimento in piastrelle di cotto, murature al grezzo in parte con il sasso lasciato a vista e in parte intonacate, mentre il soffitto è lasciato al grezzo ed è privo di intonaco. Il locale è dotato di una finestra il

cui serramento è di legno con vetro singolo e privo di elementi oscuranti, la porta interna e il portone di accesso sono in legno. Il locale è dotato del solo impianto elettrico realizzato fuori traccia.

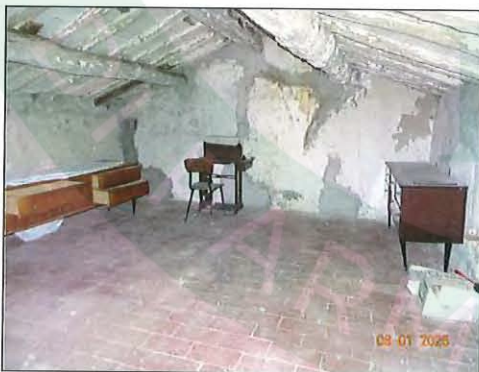
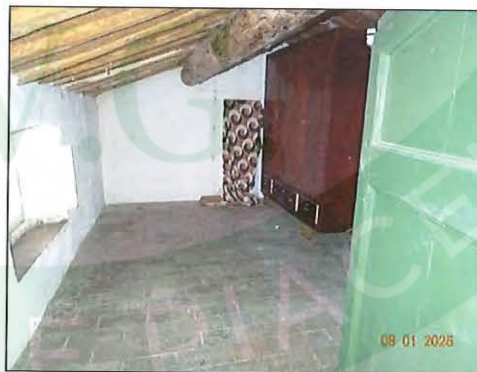
Foto 12 - Soffitta

Foto 13 - Soffitta

I locali adibiti a soffitta, a cui si accede dal vano scala interno al fabbricato, occupano il secondo piano del fabbricato; i vani presentano pavimento in piastrelle di cotto, le pareti sono intonacate e tinteggiate, mentre la copertura in travi e travetti di legno e piastrelle è lasciata a vista. I serramenti esterni sono in legno dotati di vetro singolo e scuretti interni sempre in legno. Nei locali è presente il solo impianto elettrico in parte fuori traccia e non funzionante al momento del sopralluogo.

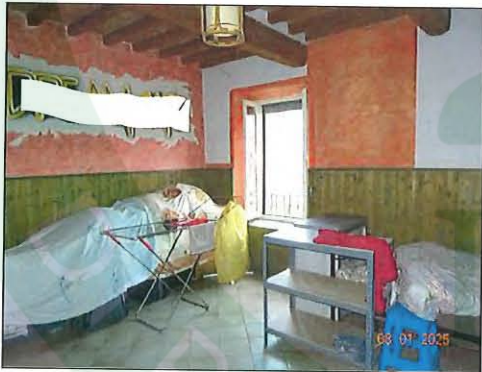
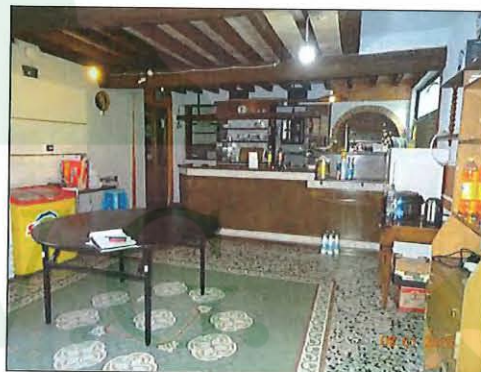
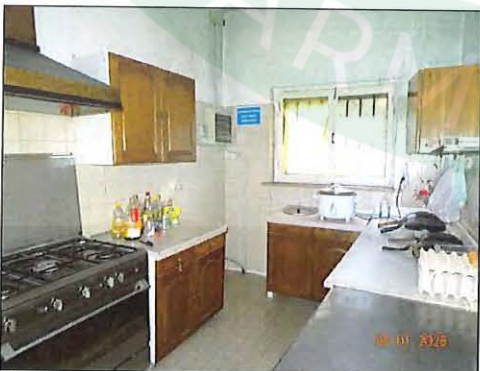
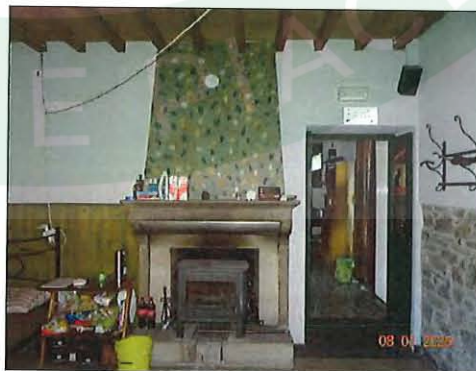
Foto 14 – Ex birreria

Foto 15 – Ex birreria

Foto 16 – Zona cucina ex birreria

Foto 17 – Ex birreria

I locali presentano pavimentazione in ceramica e marmaglia, le pareti sono in genere intonacate e tinteggiate ad eccezione di alcune porzioni con il paramento in sasso lasciato a vista, anche i soffitti in legno hanno i travetti e le travi lasciate a vista. I servizi igienici di pertinenza che occupano tutta la porzione di edificio di più recente edificazione (porzione nord-ovest), presentano pavimenti e rivestimenti in ceramica.

I serramenti esterni sono in legno dotati di vetro camera e generalmente privi di elementi oscuranti; i serramenti dei servizi igienici invece sono in metallo; le porte interne sono in legno o in vetro e legno, mentre la porta di ingresso è in legno.

I locali sono dotati di impianto di riscaldamento autonomo con distribuzione di tipo tradizionale a radiatori, in uno dei locali principali è presente un camino, non in uso al momento del sopralluogo; l'impianto elettrico è in parte realizzato fuori traccia. Per gli impianti non è stata reperita alcuna documentazione e gli stessi non appaiono a norma.
