## TRIBUNALE DI SULMONA (AQ)

### PERIZA CTU

Ubicazione edificio: Piazza Giovanni Falcone e Paolo Borsellino 9, Corfinio  
Giudice dell'esecuzione: Dott.ssa Francesca Pinacchio  
Giudice delegato: G.O.P. Dott. Luca Pelliccia  
Estremi catastali: Fg. 17, P.IIa 214, Sub. 9  
Estremi del procedimento: ES. IMM. N. 41/23

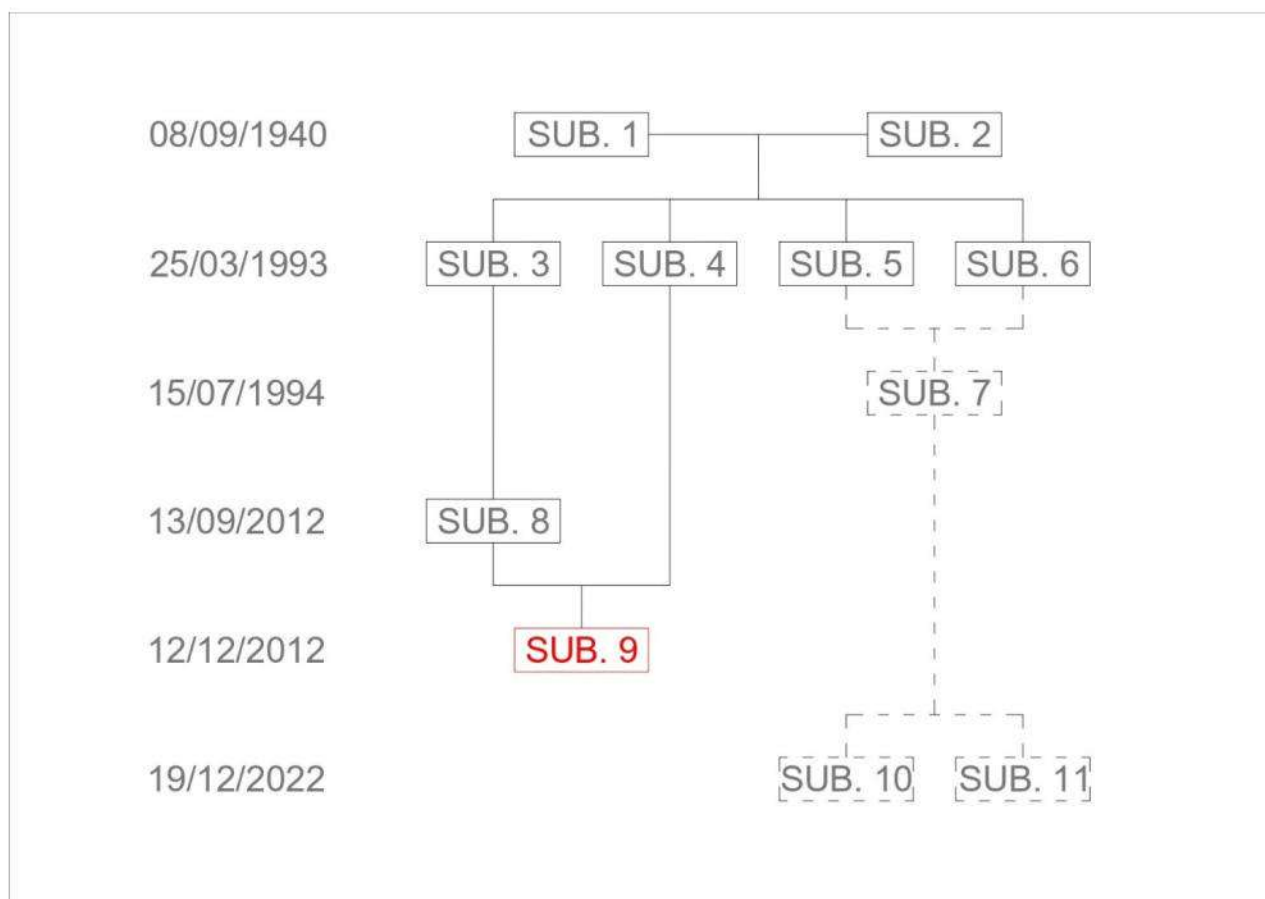
*Albero genealogico dei subalterni*

È necessario dare atto dell'evoluzione catastale dell'intera P.Ila 214 definendo una sorta di albero genealogico dei subalterni, strumento utile ad una migliore comprensione delle varie considerazioni che si andranno a sostenere nel prosieguo della presente relazione di stima. Dagli originari due subalterni sono state eseguite una serie di operazioni catastali che hanno generato due distinti rami. Quello di sinistra ha portato alla configurazione attuale del Sub. 9.
