RELAZIONE IN MERITO ALLE SOLUZIONI TECNICHE DOVUTE ALL'ALLAGAMENTO DELL'AUTORIMESSA INTERRATA SITA IN VIA DEI GIARDINI CIV. 46 - IMPERIA

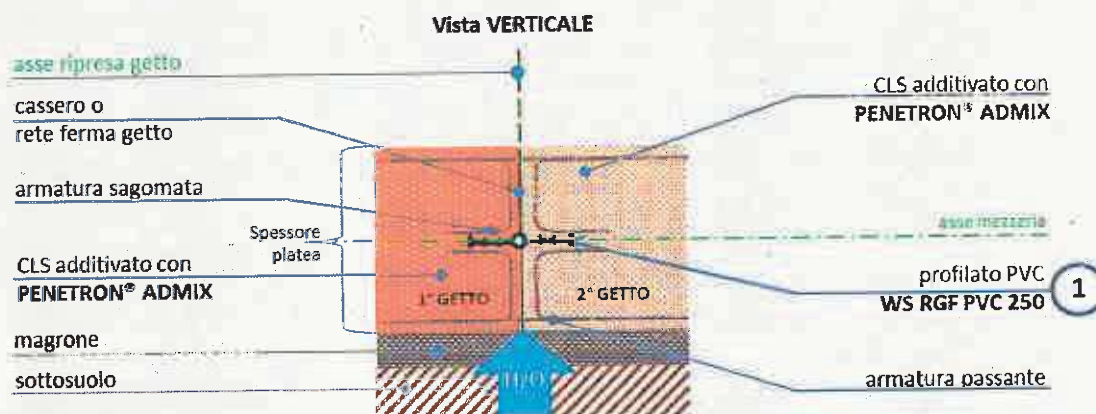
GIUNTO ORIZZONTALE di RIPRESA della PLATEA (risvoltato sulle pareti) : WS PVC 250

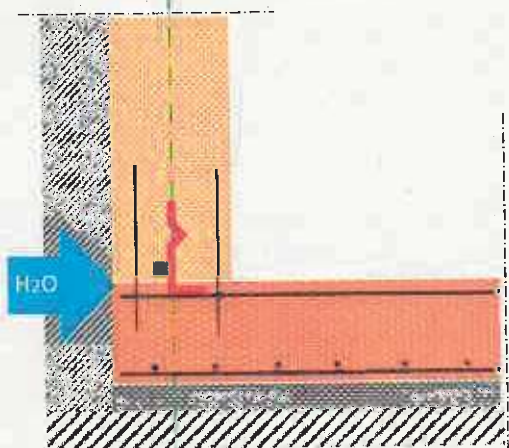
GIUNTO ORIZZONTALE di RIPRESA tra PLATEA e MURI PERIMETRALI: WS BLADE + WATERJOINT

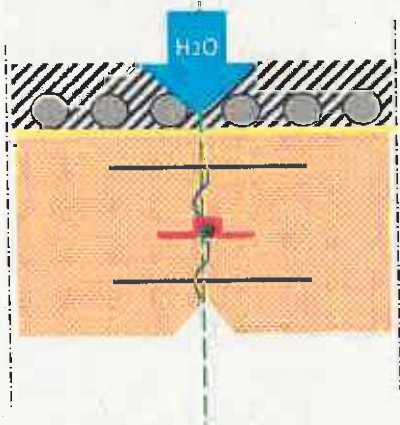
GIUNTO VERTICALE di FRAZIONAMENTO dei MURI PERIMETRALI monocassero: WS BREAK JOINT + PENEBAR

6. Fornitura di giunto di fessurazione programmata **WS Break joint** (ad interasse di circa 6.00 metri) realizzato collocando al centro del muro il lamierino sagomato in verticale, predisposto nell'asola centrale di giunto sigillante idroespansivo **PENEBAR**. Si provvederà inoltre, in corrispondenza del giunto stesso nel cassero lato interno, al collocamento in verticale di un cuneo triangolare di invito alla fessurazione circa 3x3 cm;

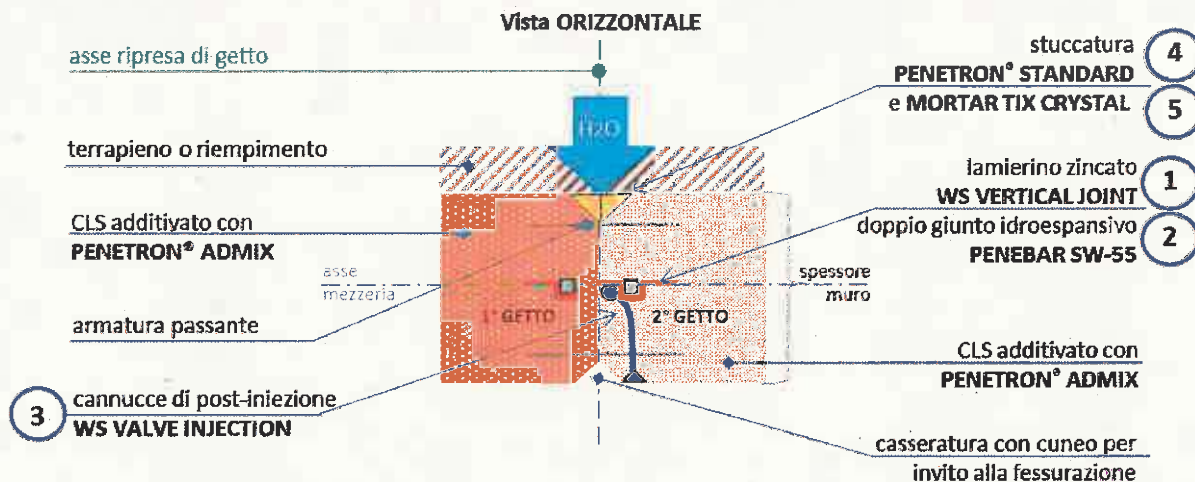
GIUNTO VERTICALE di RIPRESA MURI PERIMETRALI CONTROTERRA

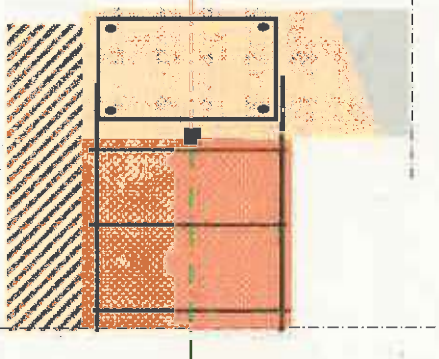
GIUNTO ORIZZONTALE DI RIPRESA fra MURI PERIMETRALI CONTROTERRA e SOLETTA: WATERJOINT
