TRIBUNALE di TREVISO

Liquidazione Giudiziale n. 7/2023

GRUPPO ZERO S.R.L.

Descrizione dei beni

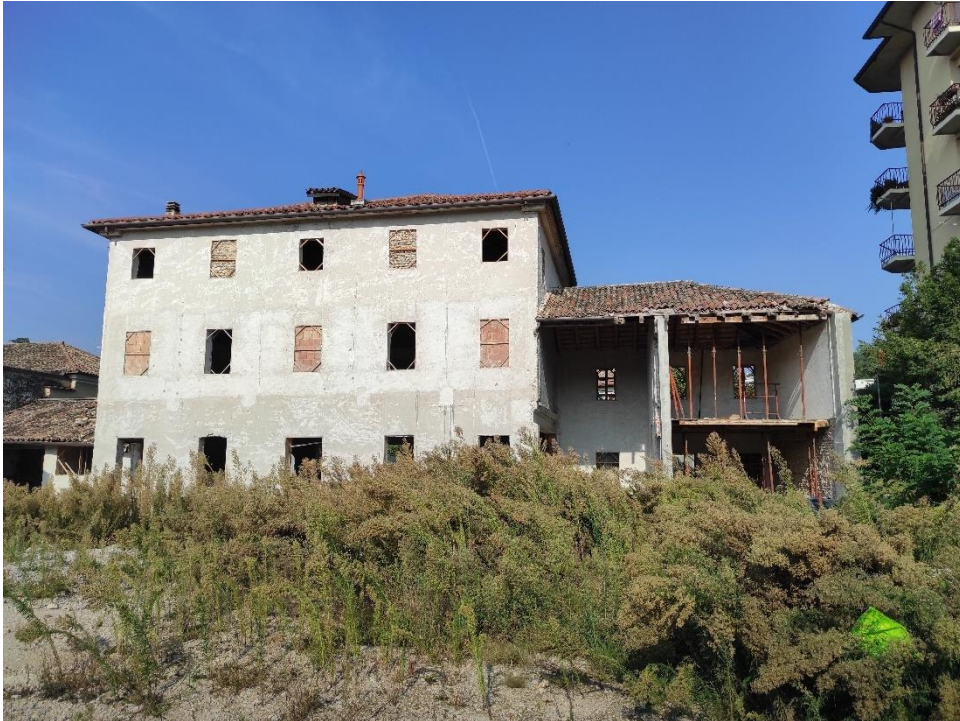
Nello specifico l'immobile principale risulta composto da due unità residenziali: il sub 7 (posto ad est) sviluppato su due piani fuori terra, ed il sub 8 che pre-

senza una parte centrale di tre piani fuori terra e una parte, posta ad ovest, di un unico piano fuori terra.

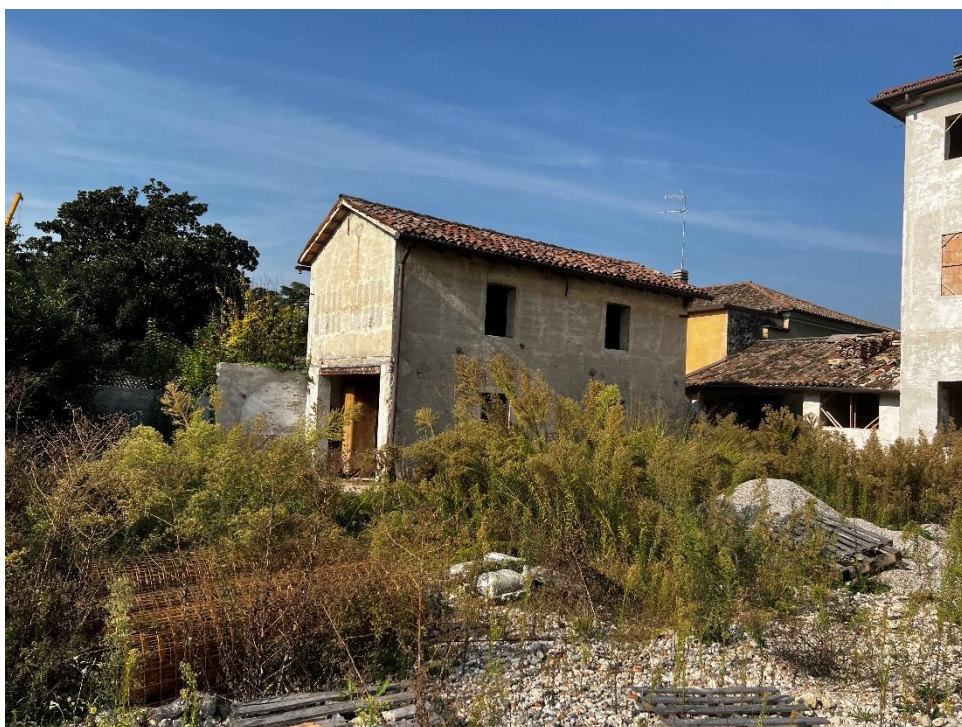
Il secondo fabbricato (sub 9), posto in aderenza al confine sud-ovest del lotto, si sviluppa su due piani fuori terra.

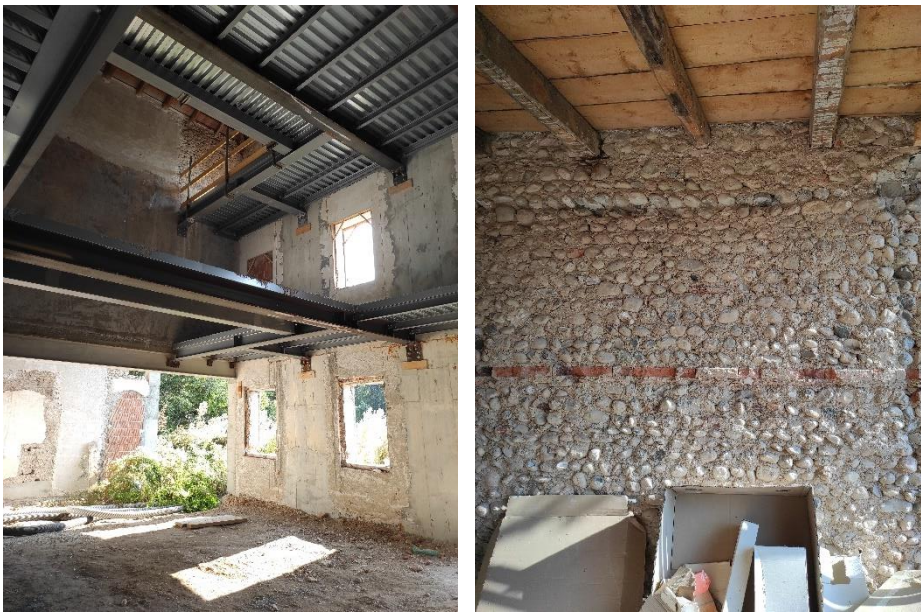
La struttura del fabbricato principale (sub 7 e 8) è costituita da pareti in mattoni pieni e sassi, rivestite; la recente ristrutturazione, in corso prima dell'instaurazione della procedura di liquidazione e ad oggi non ultimata, prevedeva il rinforzamento della struttura al fine del consolidamento antisismico, come si evince anche dall'installazione di travi e solai in acciaio nella parte centrale del sub 8.

Internamente non sono presenti tramezze di divisione e i solai, presenti nella porzione centrale del sub 8, non risultano accessibili in quanto non sono presenti scale di collegamento con il piano terra; non si è riscontrata la presenza né di impianti né di finiture; assenti anche i serramenti; la copertura è in legno e tavelle in cotto.

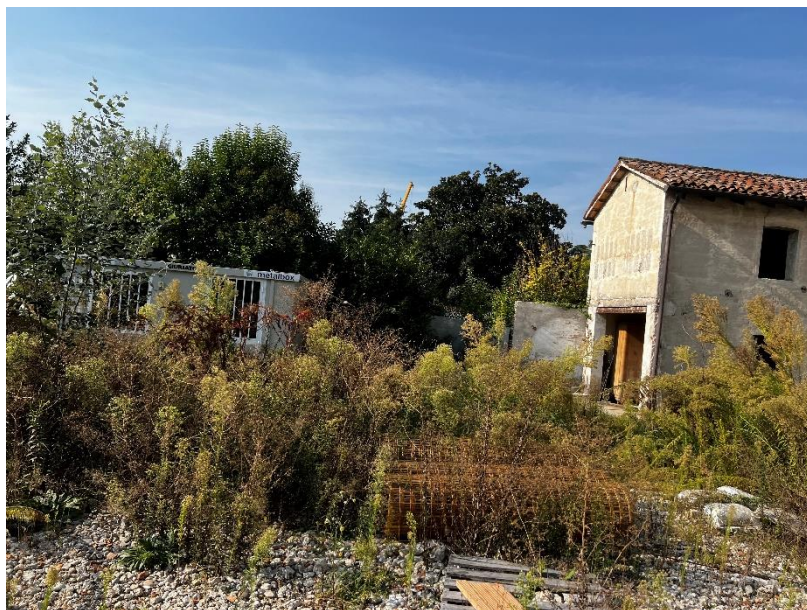
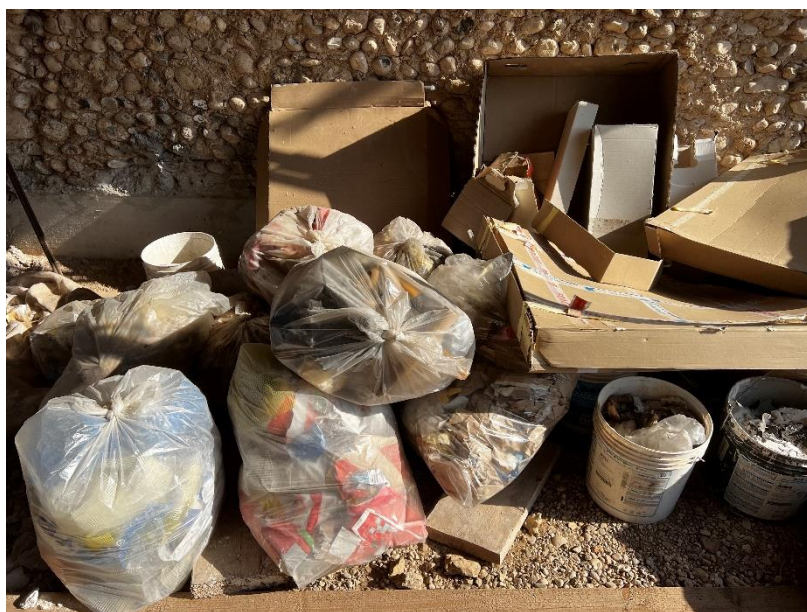
Il magazzino (sub 9) è costituito da due stanze, una al piano terra e una al piano primo, collegate internamente mediante una scala in legno; l'edificio presenta una struttura in muratura con solaio interpiano in legno, mentre la pavimentazione del piano terra è in pietra; le finestre non sono provviste di serramenti, mentre al piano terra è presente un basculante in metallo sul lato nord e delle grate in metallo alle finestre; non si è riscontrata la presenza di alcun tipo di impianto.

Si fa inoltre presente che l'area scoperta si presenta in uno stato manutentivo pessimo, dovuto sia alla presenza di sterpaglie e vegetazione varia, sia per il

passaggio di mezzi e quant'altro necessario per gli interventi eseguiti, sia per la presenza di rifiuti e materiale abbandonato in varie zone del sito.

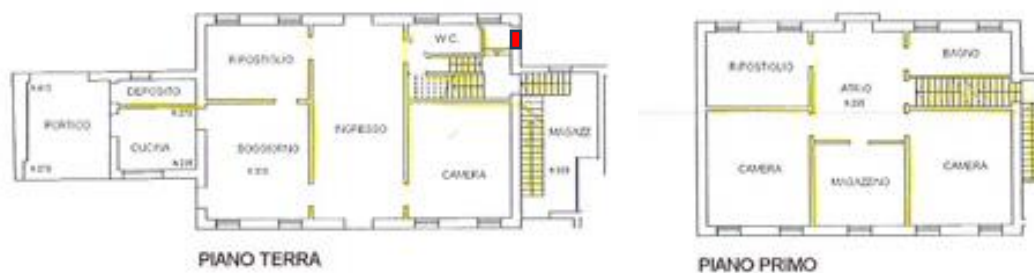
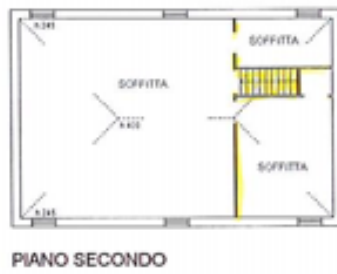
- sub 8: internamente, non sono presenti né le tramezze né le scale per accedere ai piani superiori; alcuni fori sono stati chiusi;

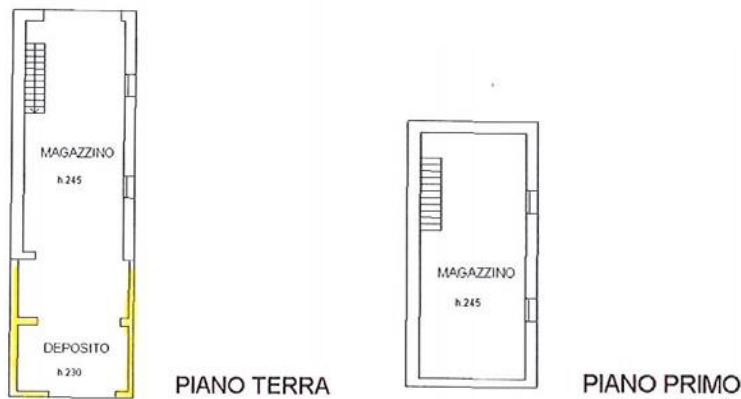
- sub 9: non è presente la porzione denominata “deposito” nella planimetria del piano terra.
