Villa Trento, Valmarana, D'Aremberg, Carli, detta "Aeolia", Piazza Da Schio, 1 - Costozza di Longare (VI)
Irvv: VI 265

Sala Apolline: affreschi di Giovanni Antonio Fasolo (Mandello del Lario 1530-Vicenza 1572) e aiuti
Datazione: settimo decennio del XVI secolo
Dimensioni della superficie commerciabile: 75 mq circa
Unicità: opera unica.

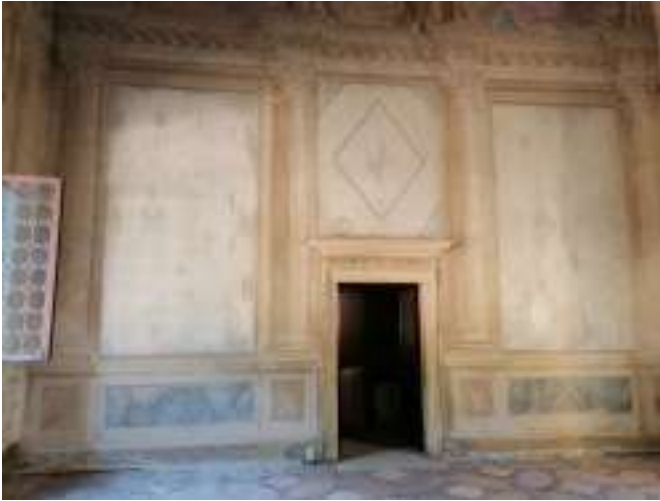
Quadrature con
colonne corinzie
dipinte.
Iscrizione «Incognita
Priscis».

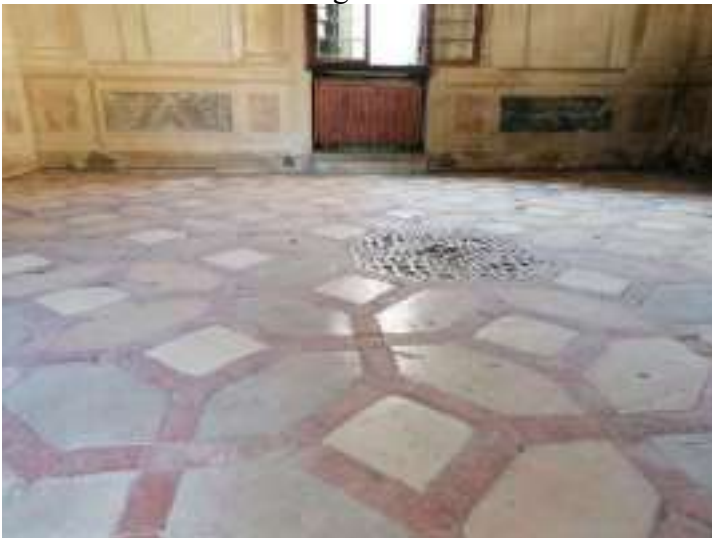
Griglia lapidea che divide il
pavimento del salone
dalla cripta sottostante

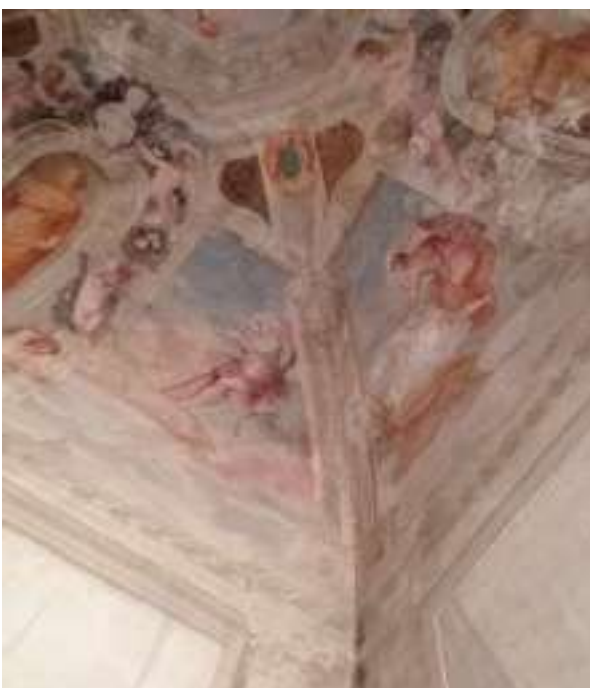
Le fessurazioni sulla volta denotano una problematica che nasce dall'assestamento dell'edificio.

Ben più preoccupanti sono le lavature che denotano infiltrazioni dell'acqua piovana attraverso il coperto rovinato e lesioni delle murature, con conseguente rilascio di sali (chiazze bianche).

Tali variazioni termoigrometriche causano agli intonaci stress fisici e, indirettamente, danni chimici, dovuti appunto ai Sali disciolti nell'acqua che, quando questa evapora, possono ricristallizzarsi sulla superficie o immediatamente sotto di essa causandone la disgregazione e la rovinosa perdita del dipinto.

Crepe e sali sulle volte.

- 5- Consolidamento
Iniezioni per fissare la pellicola pittorica
- 6- Stuccatura delle fessurazioni
- 7- Presentazione estetica, reintegrazione cromatica reversibile delle lacune della pellicola pittorica al fine di restituire unitarietà estetica e cromatica all'opera

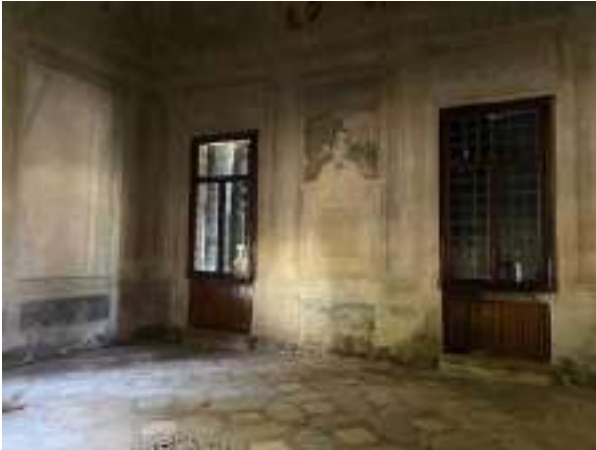
L'umidità di risalita ha inoltre causato la perdita della pellicola pittorica nella parte più bassa del manufatto.

Umidità di risalita e perdita della pellicola pittorica.
