**RELAZIONE DI STIMA DEL VALORE DI MERCATO
DELLO STABILIMENTO INDUSTRIALE
UNITA' PRODUTTIVA IN LIQUIDAZIONE
DELLA SOCIETA' MIRITELLO GROUP S.P.A.
UBICATO NEL TERRITORIO DI CENTURIFE (EN)**

DOCUMENTAZIONE FOTOGRAFICA

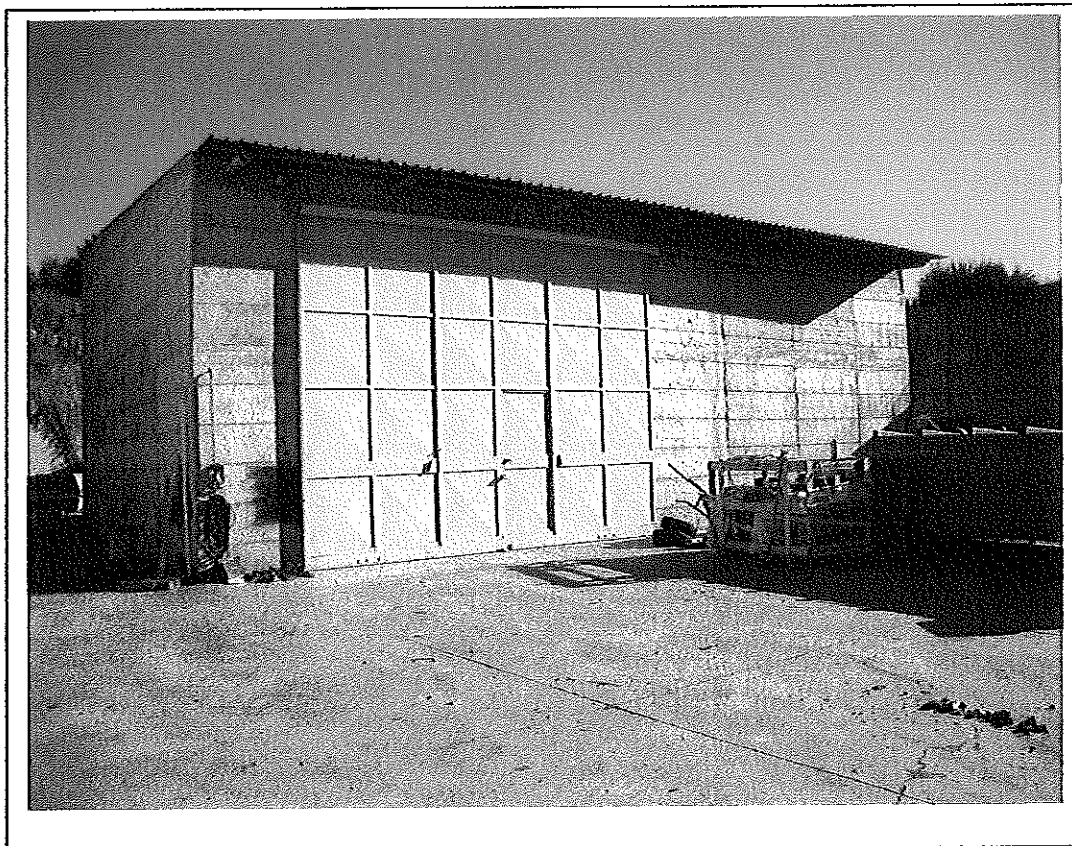
Foto 1 – Corpo A – Officina meccanica

Il corpo "A" consiste in un capannone ad una elevazione fuori terra, adibito ad officina meccanica, di dimensioni esterne 15,40 m x 11,20 m, la copertura è realizzata ad unica falda con altezza massima 6,30 m e minima 5,35 m, il portone di ingresso carrabile è in ferro ad unica anta scorrevole di larghezza 6,10 m ed

La struttura è realizzata con pareti portanti in c.a., a tutta altezza, dello spessore di 22 cm, la copertura è realizzata con elementi portanti in acciaio, costituiti da pali in lamiera di acciaio per la linea elettrica aerea, e pannelli di lamiera grecata.

Dalle risultanze delle indagini e dei sopralluoghi effettuati in loco, si è appurato che l'immobile si trova in buono stato di conservazione e manutenzione.

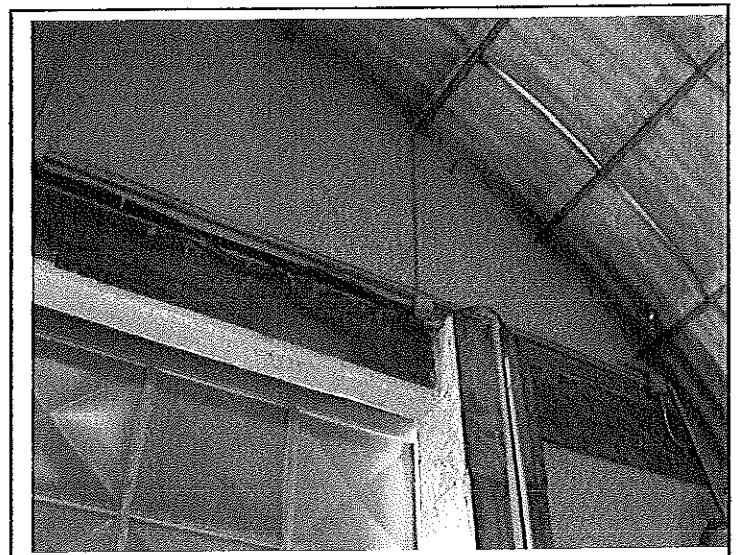
Foto 6 – Particolare vista interna

Incastrata alle suddette pareti è stata realizzata una struttura in acciaio con elementi portanti tubolari ad arco a tutto sesto ed una struttura secondaria, ortogonale alla principale, formata da profilati in acciaio con

sezione a "L" su cui sono alloggiati dei pannelli in eternit a realizzare la copertura, in sommità sono presenti pannelli in plexiglass per l'illuminazione interna.

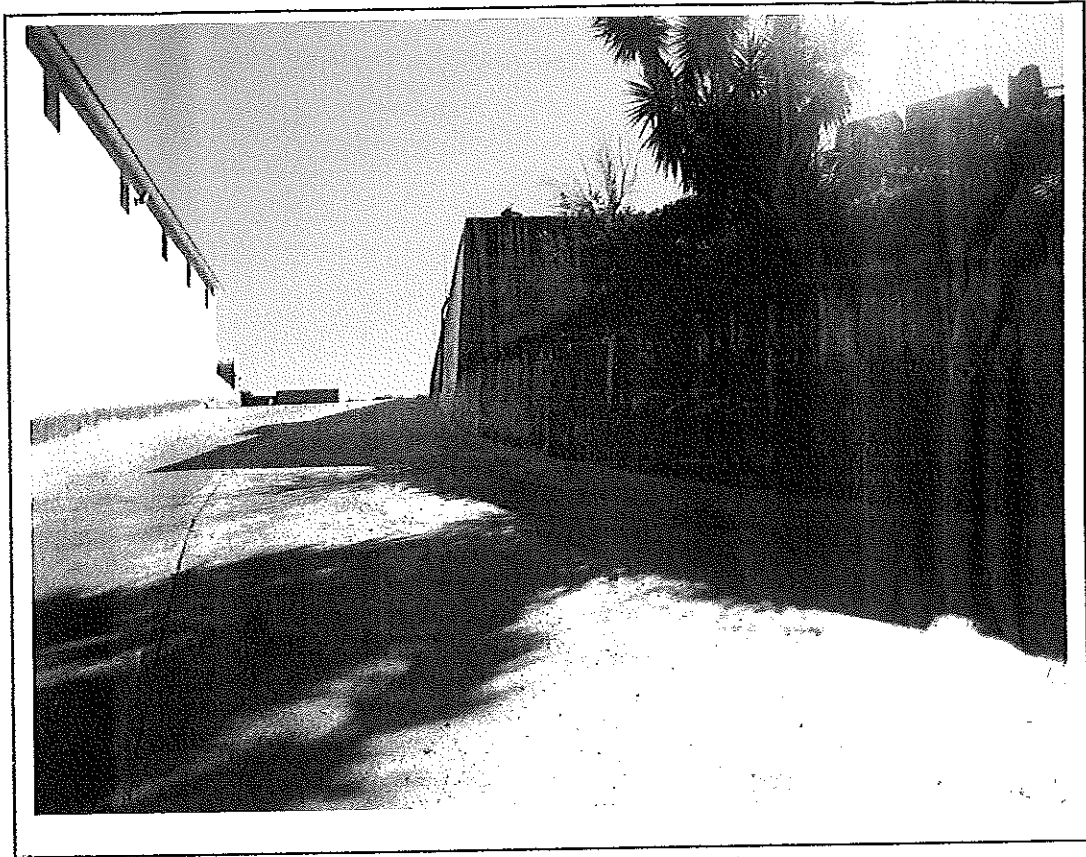
Per quanto riguarda i muri presenti all'interno dell'area in esame si è riscontrato che il paramento di alcuni tratti è interessato da diffuse fessurazioni in alcuni punti anche di dimensioni consistenti.

Foto 29 – Muri in c.a. interni all'area dello stabilimento
