TRIBUNALE DI CALTAGIRONE

Esecuzione Immobiliare R.G.E. n°89/2015

INTEGRAZIONE PERIZIA DI STIMA DI BENI IMMOBILI

## Beni Immobili sito in Castel d'Iudica (CT)

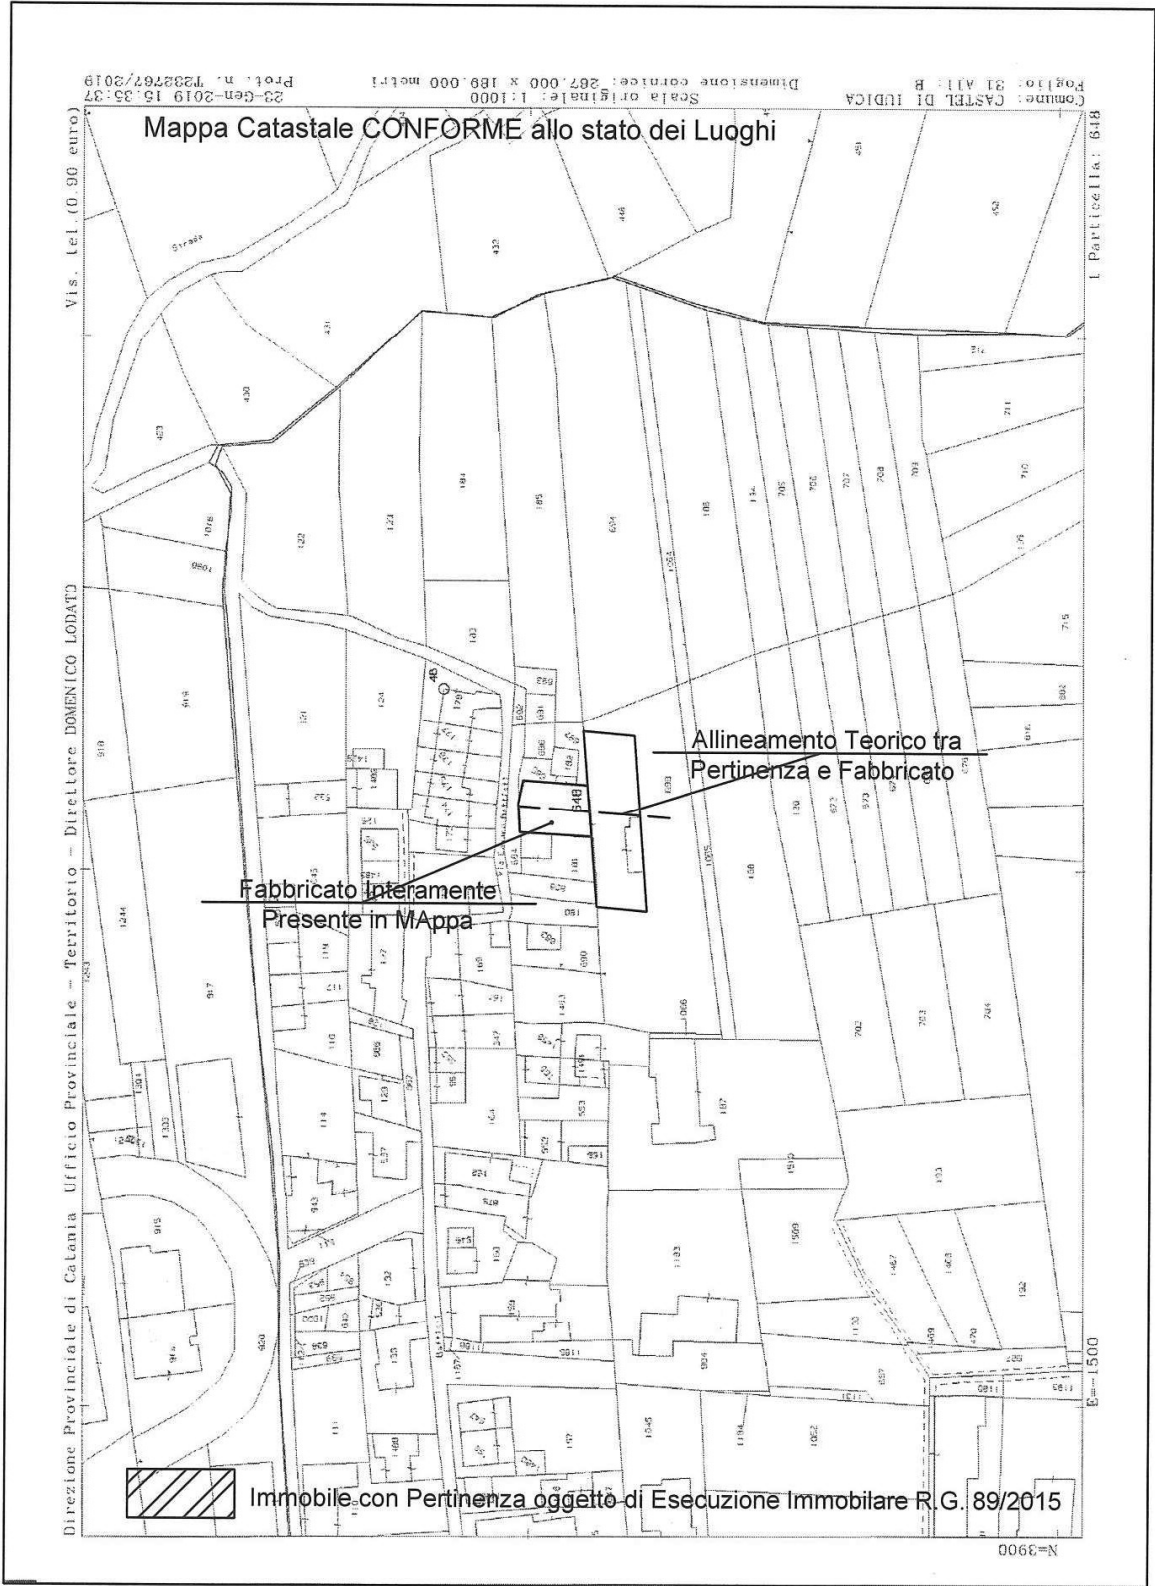
# Allegato 4

Dall'allegato 4 e 5 si evince che adesso il fabbricato occupa per intero la fascia della mappa catastale ovvero l'ex particella 689 (oggi soppressa).

In base a quanto sopra descritto, a seguito di mandato di conferitomi in data 11.04.2018, oggi si è proceduto alla rettifica della mappa catastale. Pertanto la part. 689 risulta essere stata soppressa e unificata alla part. 648, di conseguenza si è corretta la prima difformità della particella non intestata [REDACTED] in quanto la part. 648 ha assimilato a se la part. 689.
