TRIBUNALE ORDINARIO DI VERONA
ESECUZIONI IMMOBILIARI
Via dello Zappatore, 1

AGGIORNAMENTO ELABORATO PERITALE

Giudice Dott. Paola Salmaso
N.R.G.E. 822/2016

DESCRIZIONE DELL'IMMOBILE A SEGUITO DELL'INCENDIO

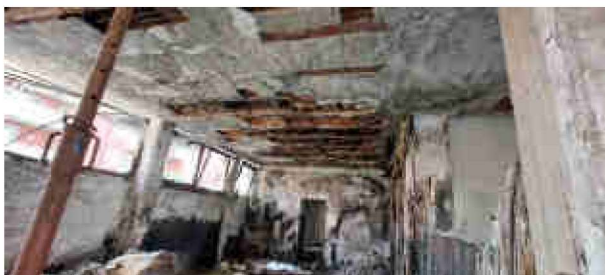
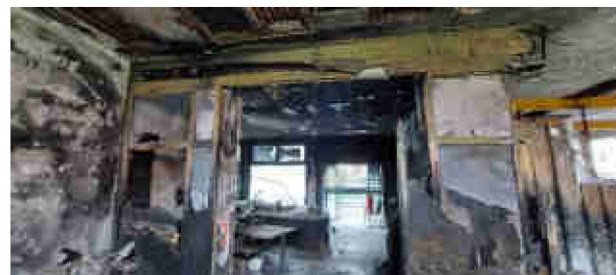
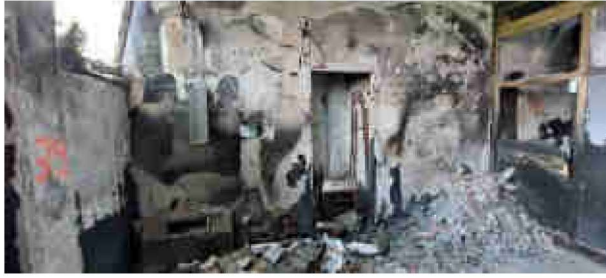
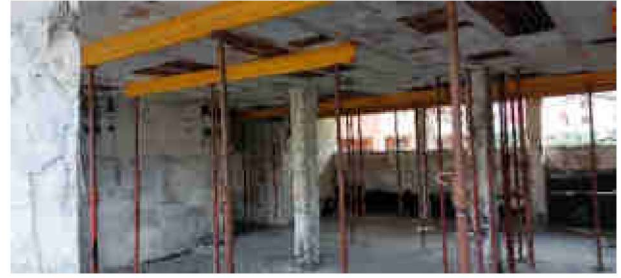
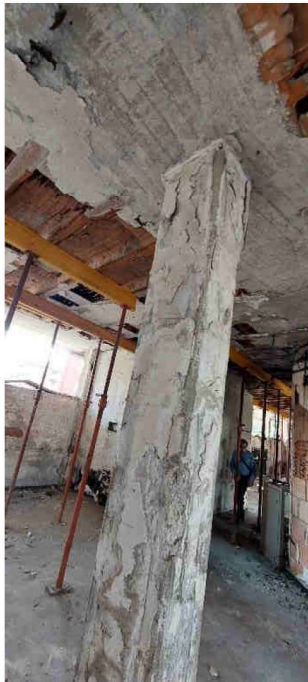
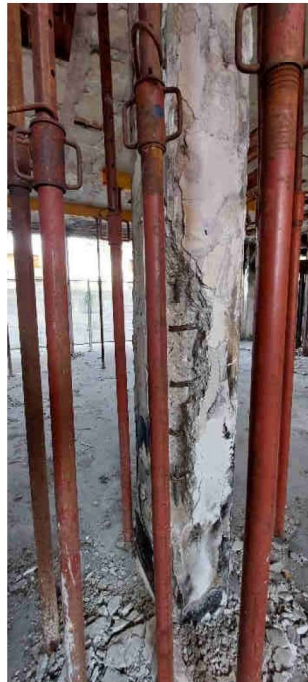
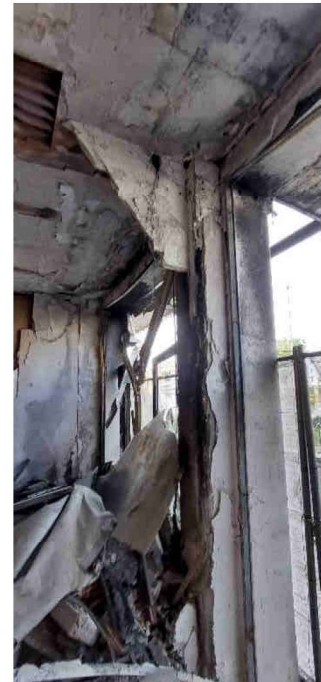
L'incendio del 18/09/2018 ha danneggiato la parte centrale del fabbricato al piano terra in modo importante, è stato effettuato un sopralluogo e già a vista risulta evidente il danno strutturale ai solai del primo livello fuori terra, e di alcuni pilastri a piano terra.

Sono stati completamente distrutti anche gli impianti della quasi totalità del piano terra e di buona parte dei piani superiori.

Sono stati distrutti anche tutti i serramenti e tutte le finiture.

L'incendio si è naturalmente sviluppato verso l'alto, danneggiando tutti i livelli, si è purtroppo propagato anche nel piano interrato destinato ad autorimessa a causa dei detriti incandescenti caduti nelle bocche da lupo che hanno innescato l'incendio almeno ad un'autovettura parcheggiata nell'autorimessa.

Non risulta possibile verificare lo stato dei luoghi nelle autorimesse del secondo piano interrato essendo presente costantemente acqua di falda per un livello di circa 10 cm oltre il pavimento.

L'immobile, a parere dello scrivente, ha necessità di un intervento di ristrutturazione complessivo, complesso e molto oneroso che intervenga sulla parte strutturale, su tutti gli impianti, ma anche sulla tamponatura perimetrale di tutti i piani danneggiata dall'incendio nella parte centrale e comunque non soddisfacente le caratteristiche tecnologiche delle normative vigenti.

Il piano terra è completamente da rifare, in ogni sua componente.

È realistico procedere, con l'autorizzazione di tutti i proprietari, alla demolizione dell'intero immobile per la ricostruzione di un nuovo fabbricato.
