Planimetria stato dei luoghi – Sub. 67

Planimetria stato dei luoghi – Sub. 9, 10 e 11

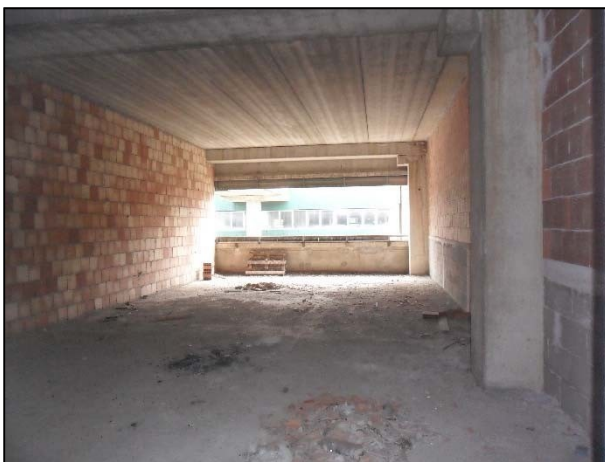
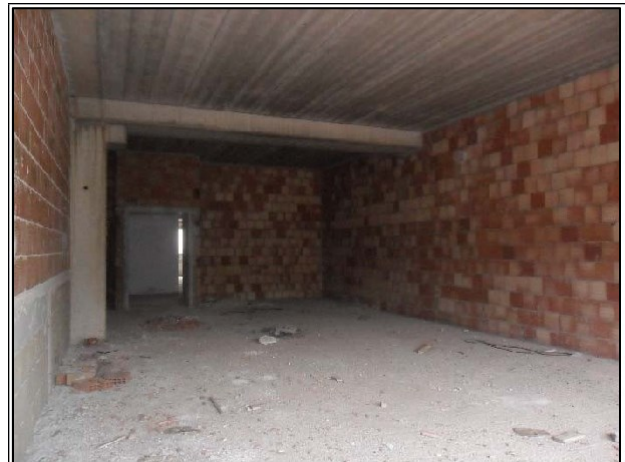
Sub. 67a

Com'è possibile osservare dalle fotografie sopra riportate, l'immobile identificato con il sub. 67, ubicato al secondo piano della stecca 1, **risulta attualmente frazionato** in quattro parti, tre delle quali costituiscono gli immobili denominati **67a**, **67b** e **67c** nella planimetria di rilievo sopra riportata, mentre la restante porzione funge da **corridoio** per l'accesso agli stessi. Per maggiore chiarezza, si riporta di seguito uno schema della suddivisione realizzata.
