TRIBUNALE DI GROSSETO

Procedimento Giudiziario n.057/2016 R.G.E.I.

RELAZIONE DI CONSULENZA TECNICA

RELAZIONE DI CONSULENZA TECNICA E RELAZIONE CUSTODE

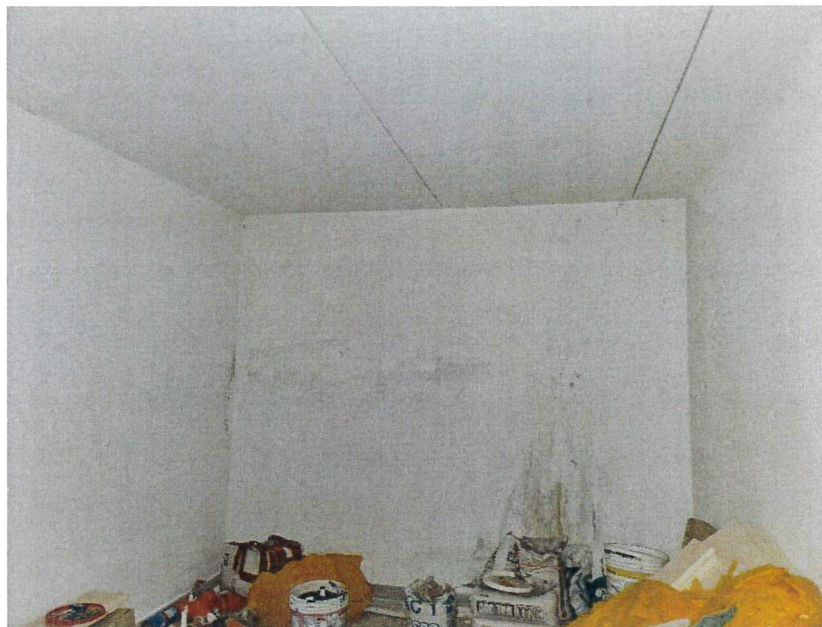
Lotto n.1

nel lotto n.1 si rilevano solo piccole macchie di umidità di risalita provenienti dal muro esterno ma, al momento, non ci sono infiltrazioni di pioggia.

Interno del lotto n.1 dove al momento risultano solo piccole infiltrazioni di risalita, ma non piove dal soffitto.

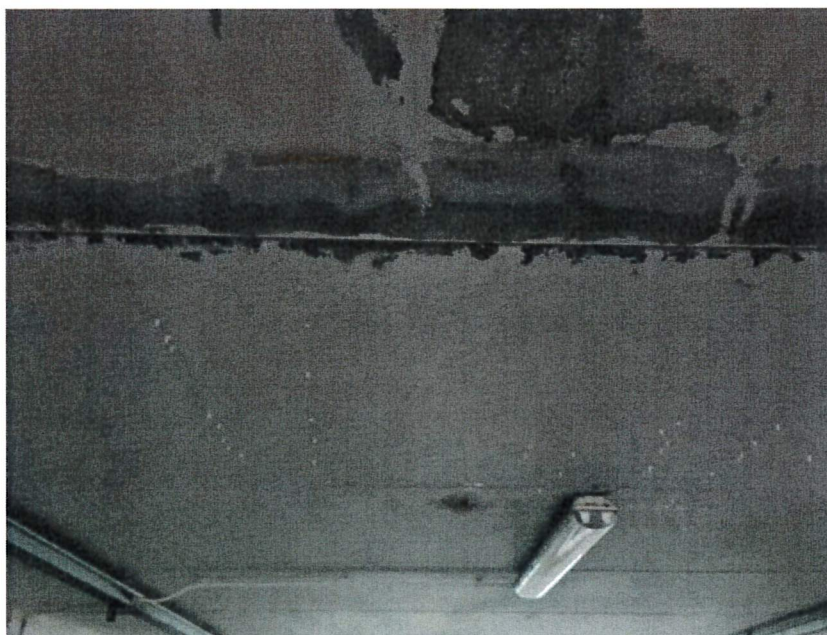
Come già rilevato nella precedente relazione, persistono le infiltrazioni nel corsello di fronte al lotto n.1

Nella precedente relazione del 12 novembre 2021 si rilevava solo un'infiltrazione sul corsello di fronte al lotto n.1 per la quale la ditta _____ aveva presentato un preventivo per una serie di lavori da fare che di fatto poi, a seguito di continui rinvii, alla data dell'ultimo sopralluogo, non erano stati ancora eseguiti. Vista la situazione riscontrata, la ditta _____ si impegnava ad iniziare i lavori già preventivati in data 7 febbraio e ad eseguire ulteriori opere di coibentazione in corrispondenza dei lotti n.3 e n.4 già oggetto di precedenti opere a suo tempo già preventivate, autorizzate ed effettuate, il tutto senza ulteriori aggravii di costi per la procedura.

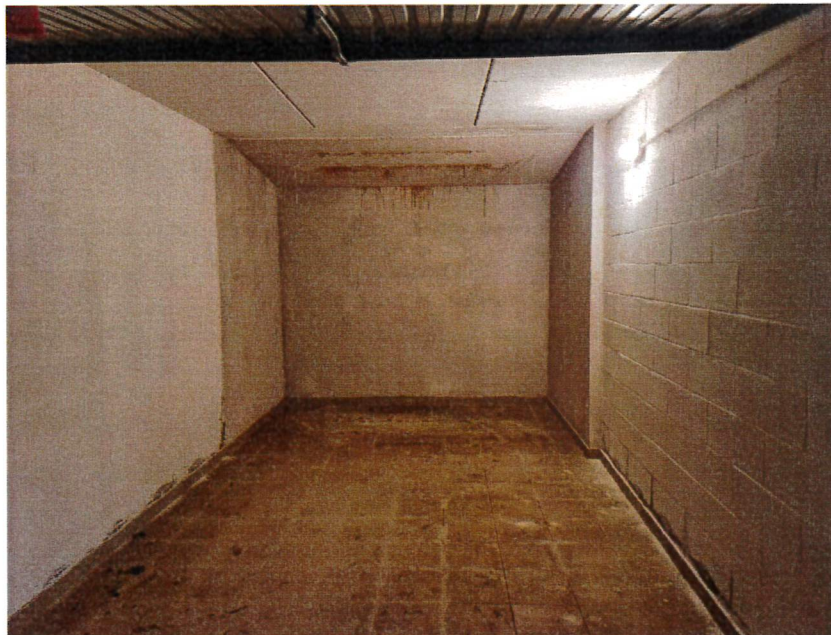
Lotto n.3

Nel lotto n.3 sono comparse di nuovo infiltrazioni dal soffitto dovute ai problemi di impermeabilizzazione.

Nel lotto n.3 sono tornate le infiltrazioni che erano state risolte con i precedenti interventi

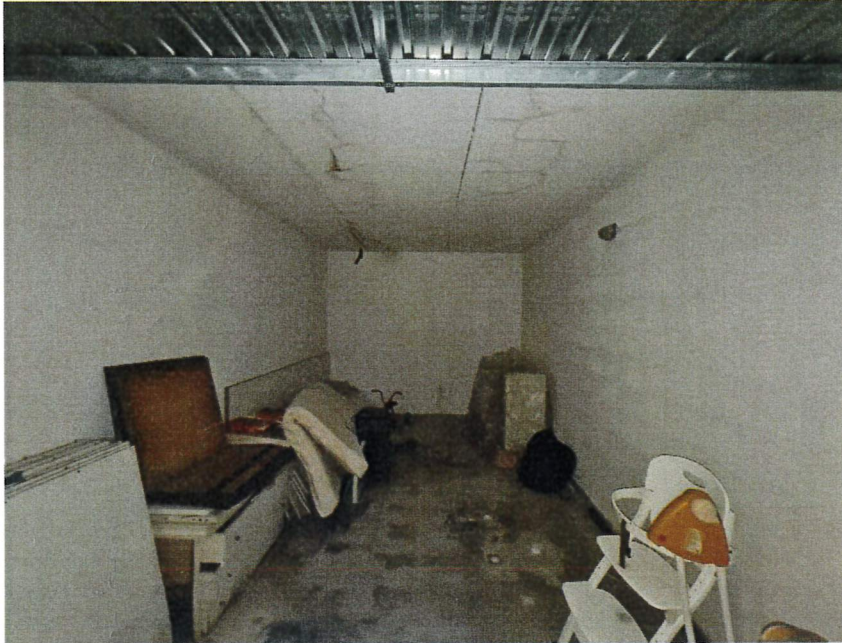
Lotto n.4

Nel lotto n.4 si sono verificate per la prima volta infiltrazioni dal soffitto.

Nel lotto n.4 si sono verificate infiltrazioni per la prima volta

Per quanto riguarda il valore di stima del lotto n.4 a suo tempo valutato senza infiltrazioni, viste le recenti opere di impermeabilizzazione, ad oggi il sottoscritto CTU ritiene che i danni provocati possano essere risolti con una semplice tinteggiatura e quindi non si ritiene dover modificare il valore di stima.

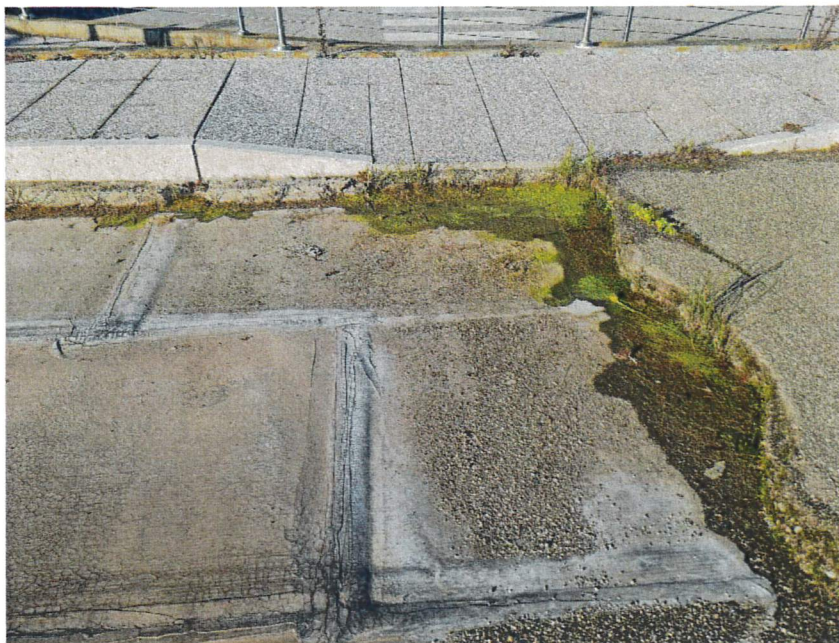
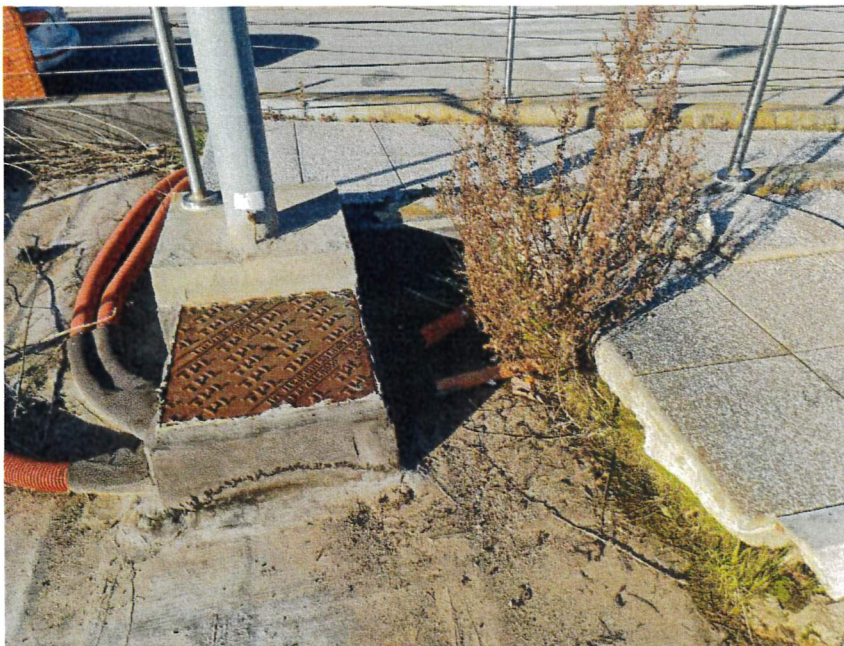
In data 7 e 8 febbraio 2022 la ditta effettuava i lavori sopra descritti come da foto che si allegano:

Si evidenzia fin da ora come gli interventi sopra descritti sono da considerarsi di mera tamponatura delle infiltrazioni più evidenti e di pronta risoluzione, anche in relazione ai costi che vengono posti provvisoriamente a carico del creditore precedente. Visto la conformazione dei luoghi e il precario stato costruttivo già evidente all'epoca del primo

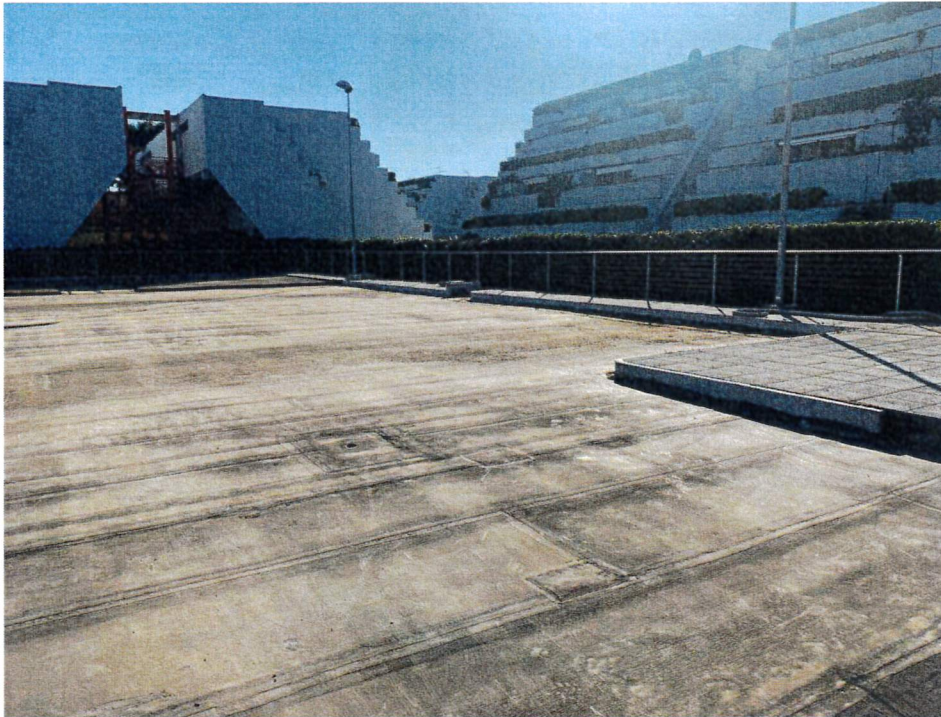
Panoramica lavori di pulizia effettuati

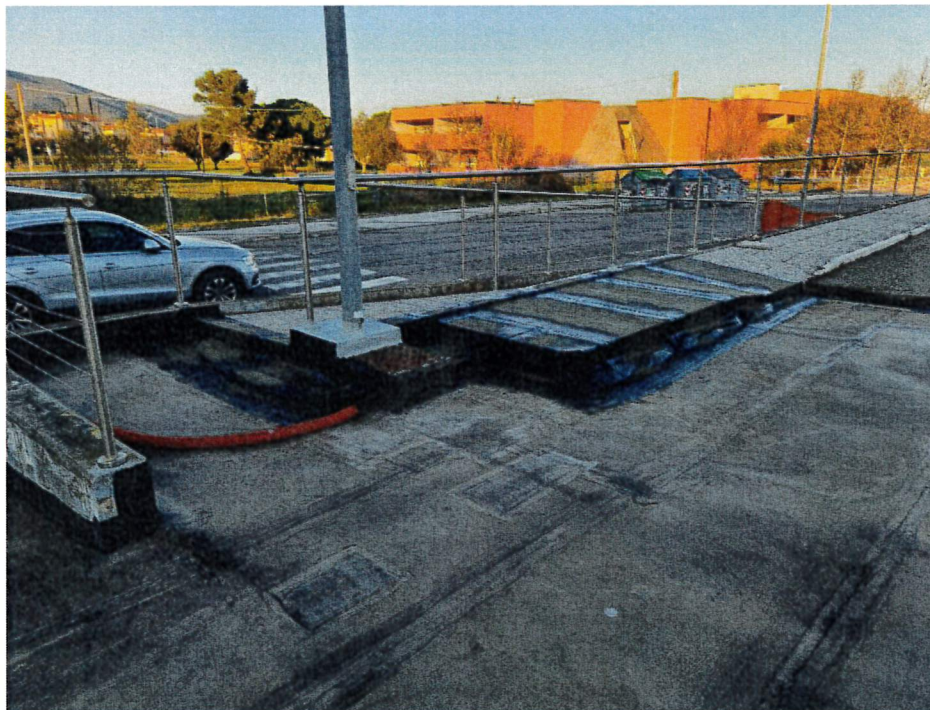
Dettaglio impermeabilizzazione copertura lotti n.3 e n.4

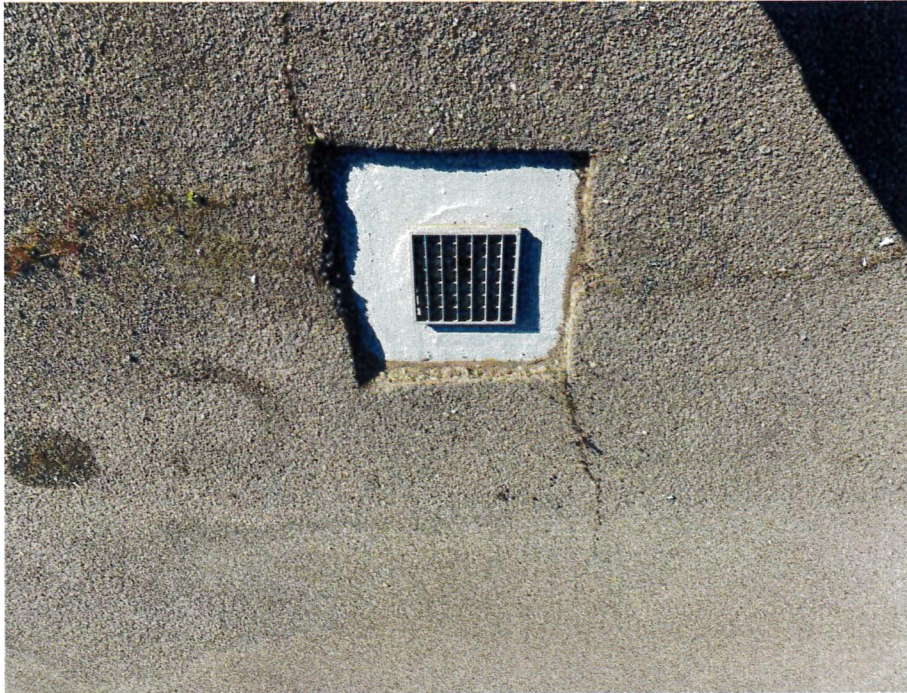
Dettaglio ripulitura e impermeabilizzazione pozzetti di raccolta acqua piovana

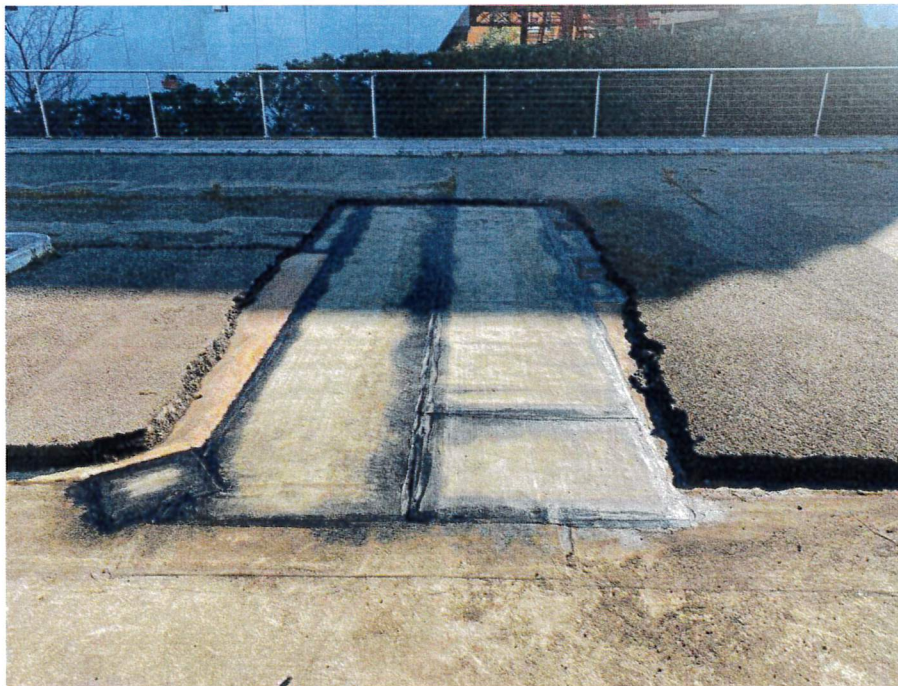
Dettaglio impermeabilizzazione sopra al lotto n.1
