**RELAZIONE ESTIMATIVA IMPIANTI LAVORAZIONE INERTI E IMPIANTO BETONAGGIO
LOTTO PRIMO**

OGGETTO: PERIZIA DI STIMA SU IMPIANTI DI FRANTUMAZIONE SELEZIONE E LAVAGGIO INERTI

Proprietà dell'impianto: SCEI SNC

Ubicazione dell'impianto: CUNEO (CNI) via Basse S. Anna 20

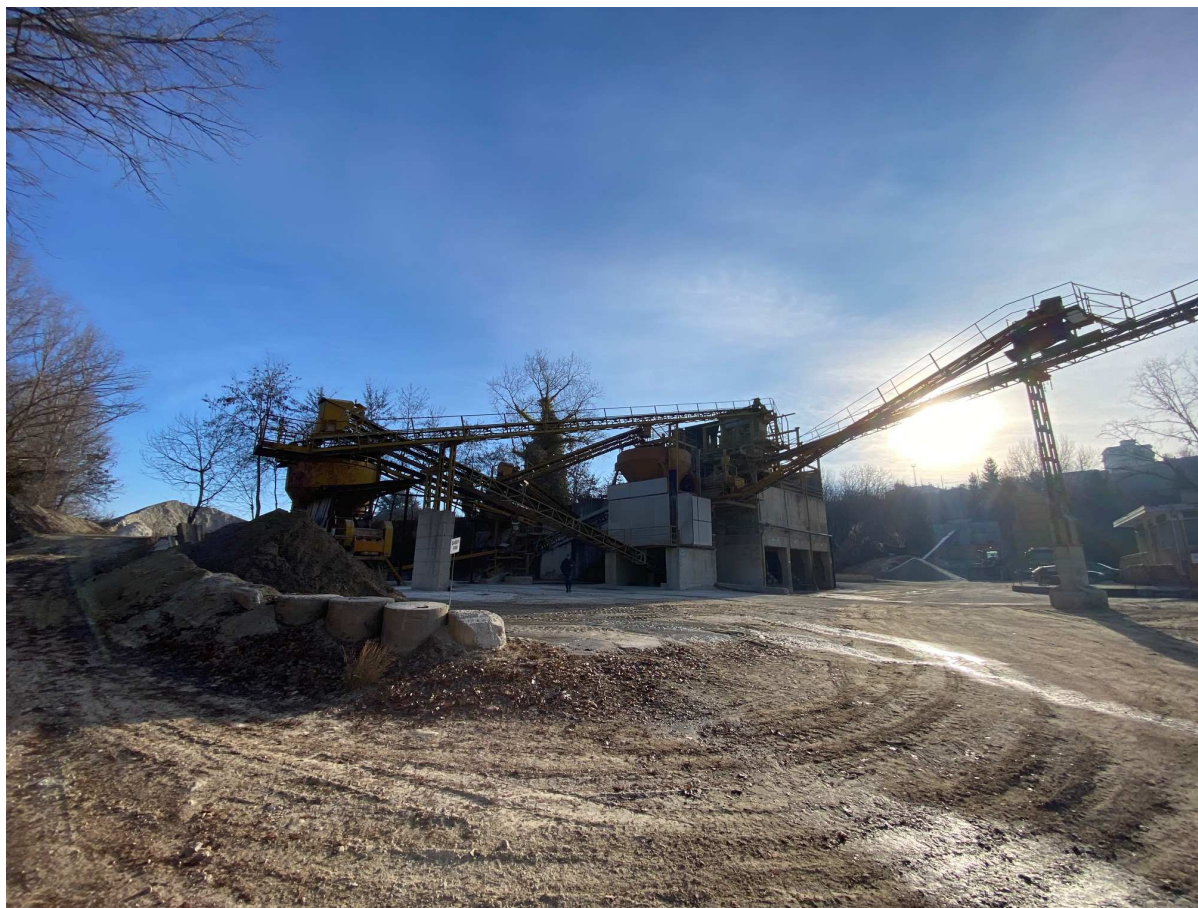
L'impianto oggetto di perizia è composto dalle seguenti sezioni di lavorazione:

1. ALIMENTAZIONE E FRANTUMAZIONE PRIMARIA
2. FRANTUMAZIONE SECONDARIA
3. SELEZIONE E LAVAGGIO
4. FRANTUMAZIONE TERZIARIA
5. BETONAGGIO

Il sistema risale agli anni '60, le macchine che lo compongono sono apparentemente funzionanti ma in condizioni di generale degrado sia strutturale che funzionale.

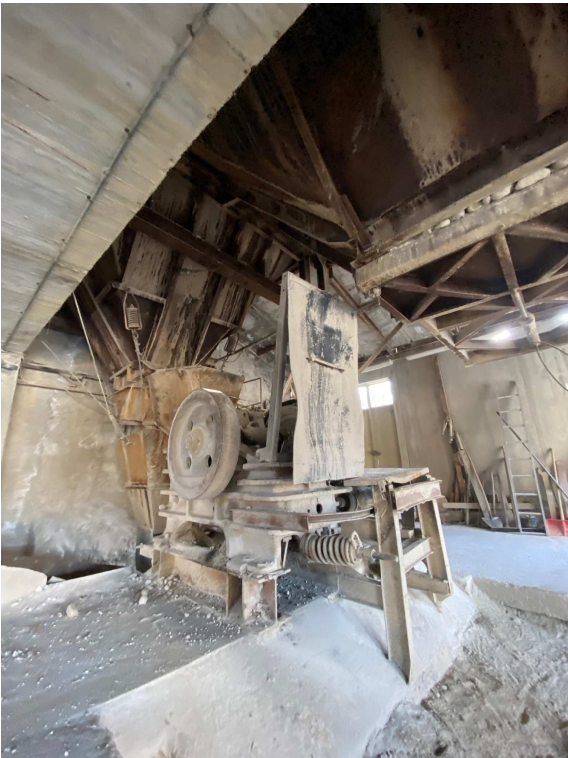
1. ALIMENTAZIONE E FRANTUMAZIONE PRIMARIA

La parte di alimentazione è composta da una tramoggia primaria con alimentatore vibrante, un frantoio primario a mascelle e due nastri trasportatori per l'evacuazione del prodotto frantumato

- CONDIZIONI STRUTTURALI: critiche
- CONDIZIONI DI SICUREZZA: inadeguate
- CONDIZIONI DI USURA: elevate

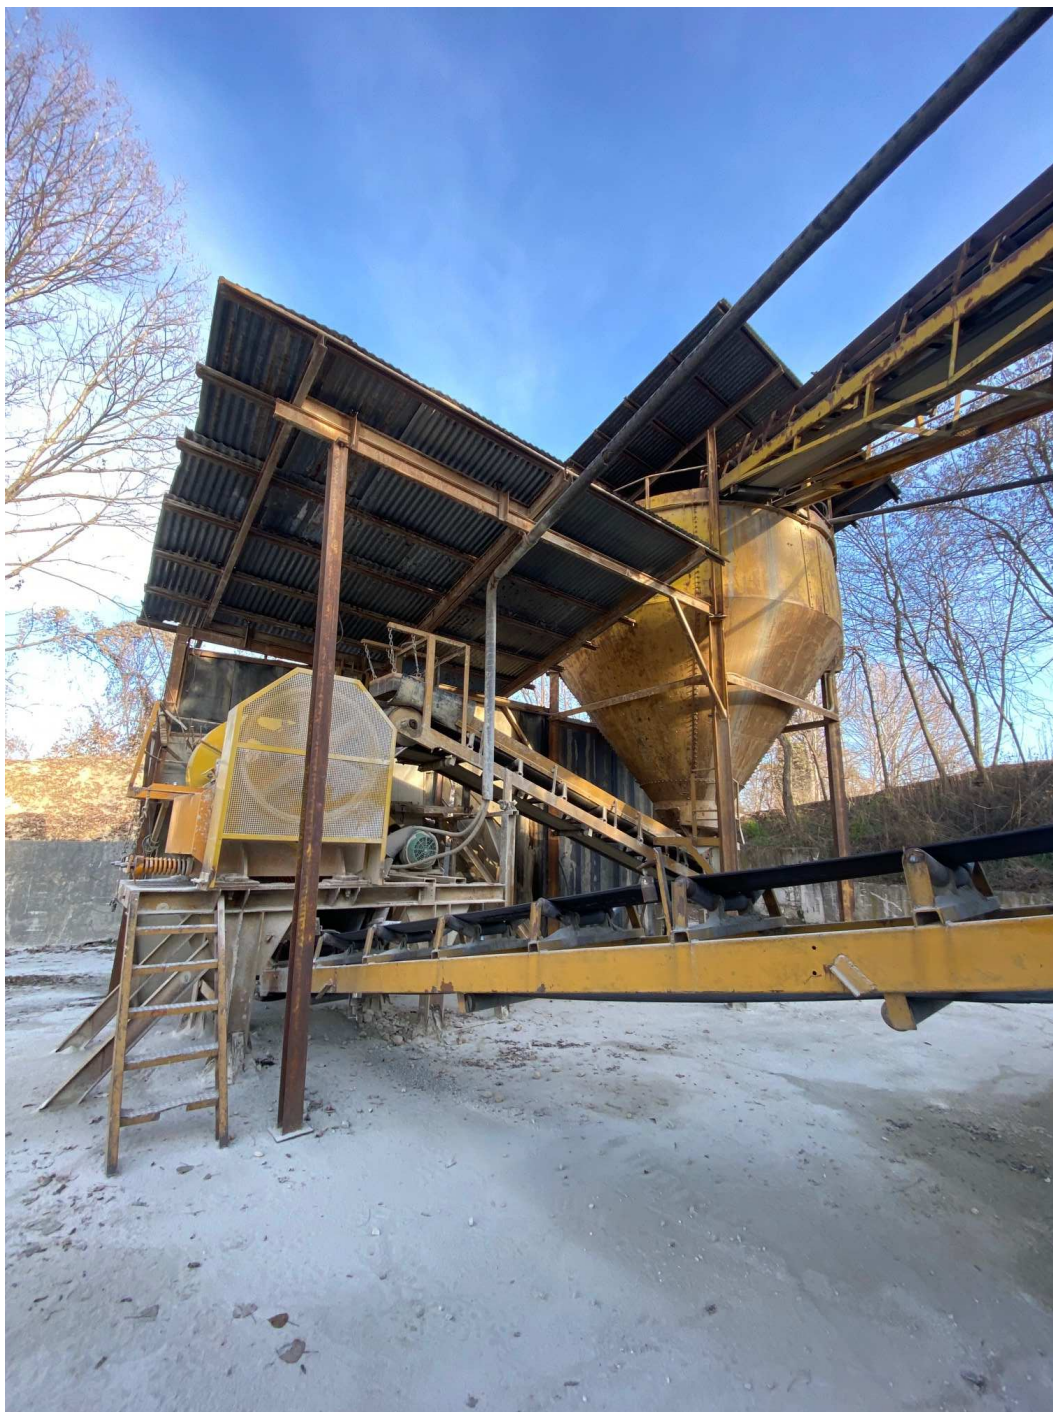
2. FRANTUMAZIONE SECONDARIA

La parte di frantumazione secondaria è composta da una tramoggia polmone con alimentatore vibrante, un frantoio secondario a mascelle e un nastro trasportatore per l'evacuazione del prodotto frantumato. Il frantoio secondario è la macchina più recente installata sull'impianto

- CONDIZIONI STRUTTURALI: adeguate
- CONDIZIONI DI SICUREZZA: inadeguate
- CONDIZIONI DI USURA: elevate

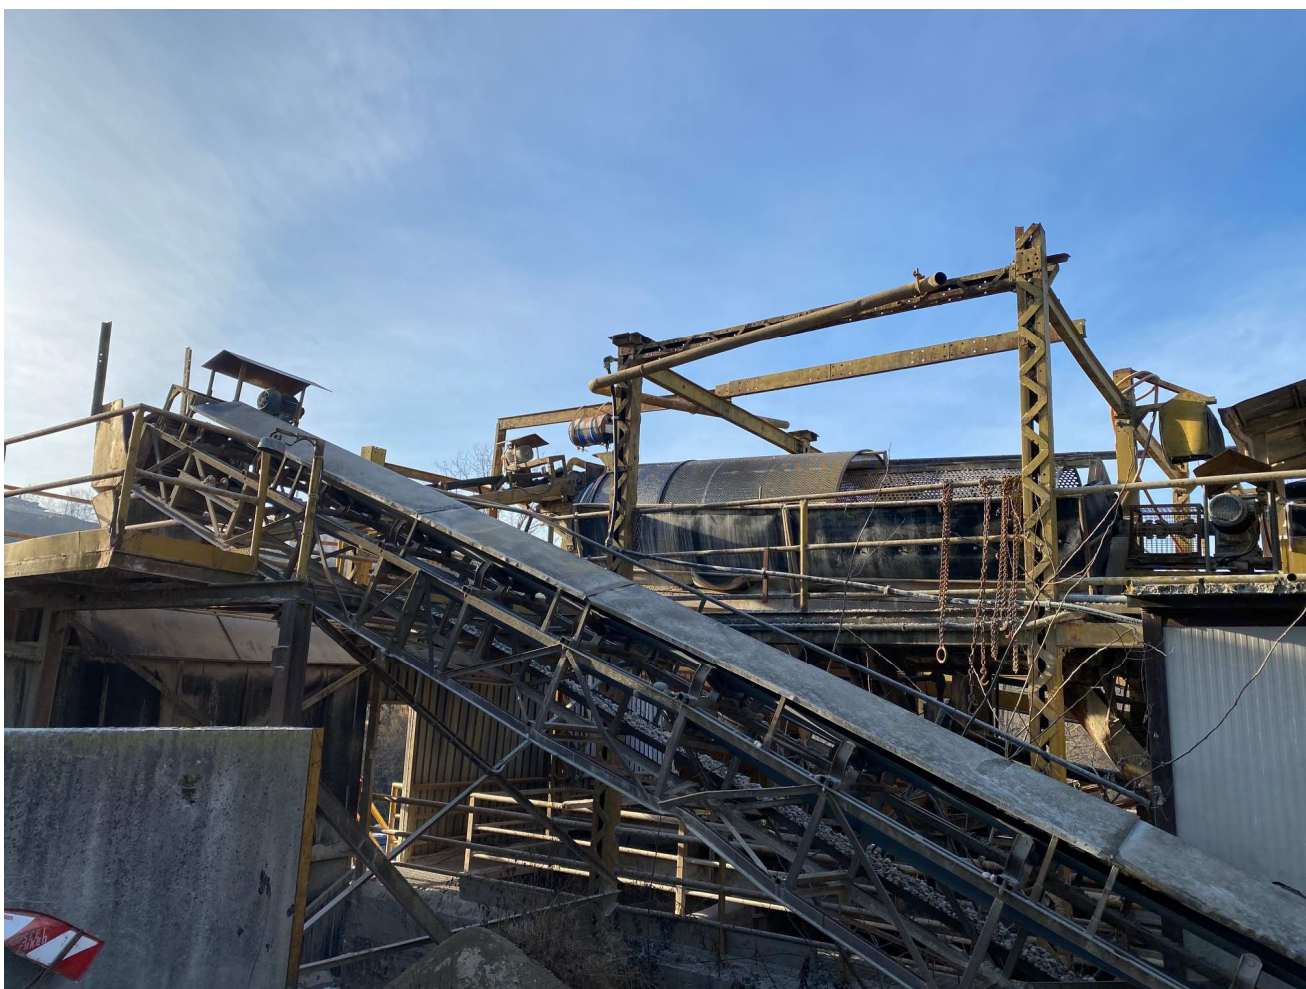
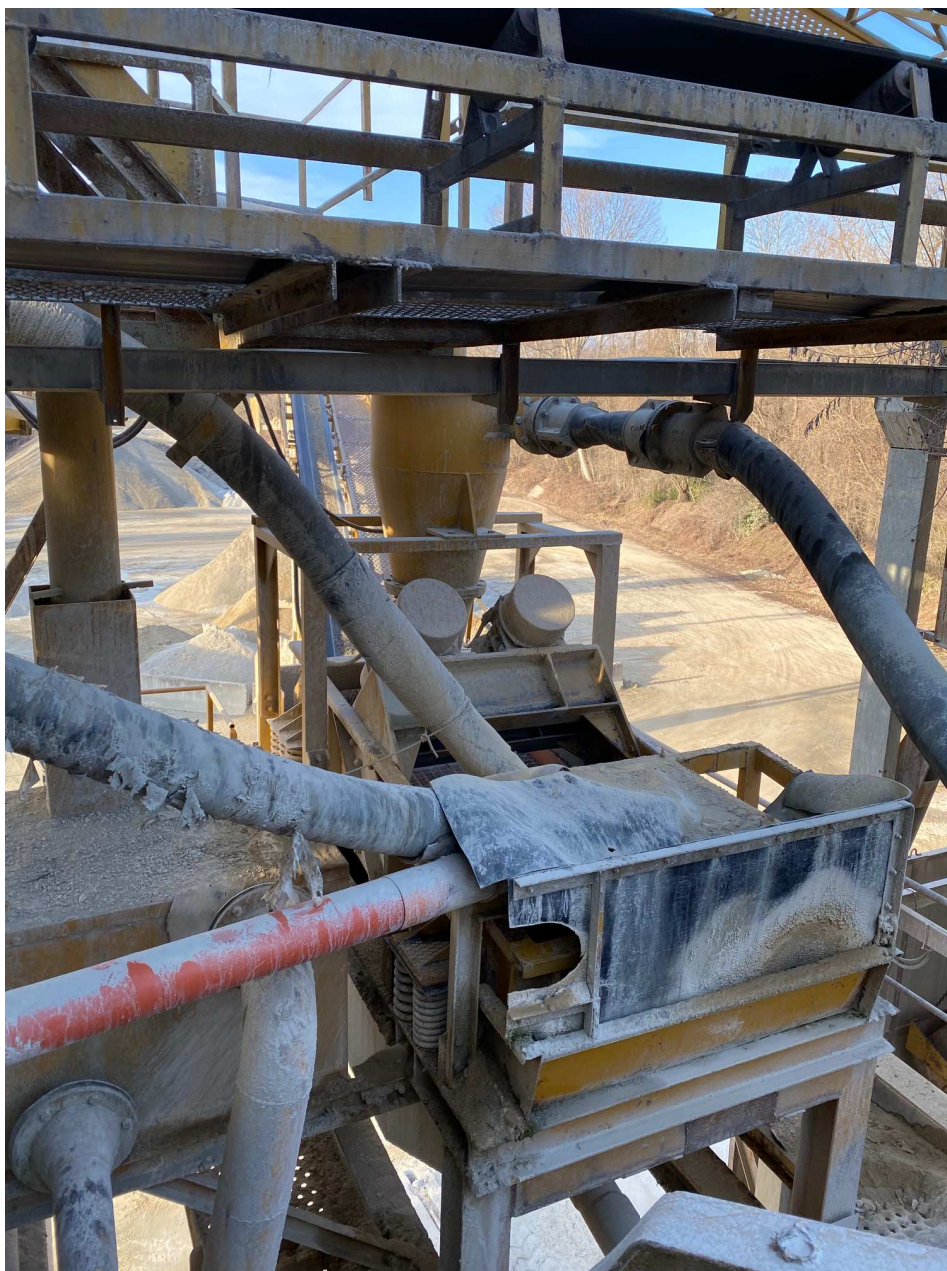
3. SELEZIONE E LAVAGGIO

La parte di selezione e lavaggio è composta da un vaglio rotante, un vaglio vibrante e un idrociclone. Le macchine sono alimentate da nastri trasportatori e i prodotti finiti sono stoccati in sili in calcestruzzo. Altri due nastri trasportatori mettono a parco i materiali lavati

- CONDIZIONI STRUTTURALI: critiche
- CONDIZIONI DI SICUREZZA: inadeguate
- CONDIZIONI DI USURA: elevate

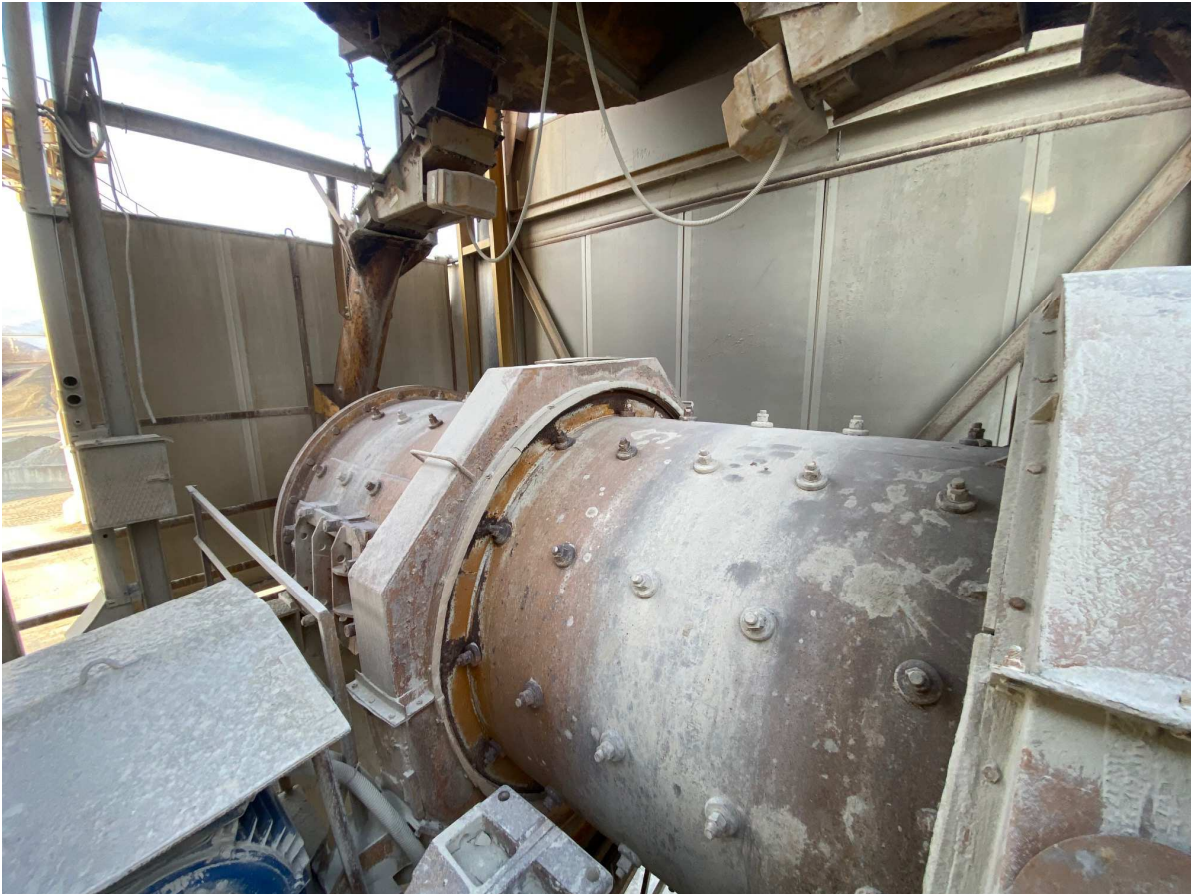
4. FRANTUMAZIONE TERZIARIA

La parte di frantumazione terziaria è composta da una tramoggia polmone con due alimentatori vibranti, un mulino a barre e una serie di nastri trasportatori per l'evacuazione del prodotto frantumato

- CONDIZIONI STRUTTURALI: adeguate
- CONDIZIONI DI SICUREZZA: inadeguate
- CONDIZIONI DI USURA: elevate

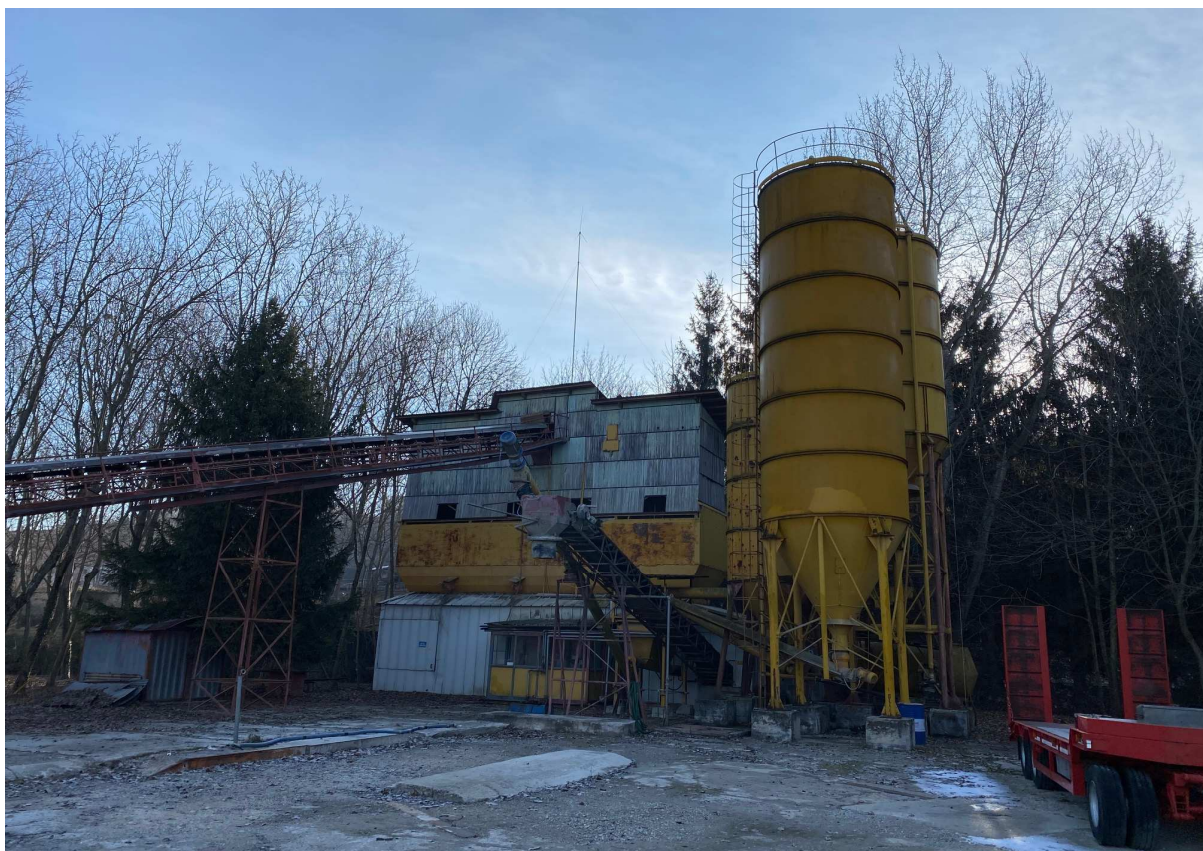
5. BETONAGGIO

L'impianto di betonaggio è posto in parte rispetto a quello di frantumazione e selezione.

Esso è composto da un sistema di alimentazione degli inerti con tramoggia, una parte di stoccaggio e dosatura inerti, sili e pese per lo stoccaggio e dosaggio del cemento e da un punto di carico autobetoniere

- CONDIZIONI STRUTTURALI: adeguate
- CONDIZIONI DI SICUREZZA: inadeguate
- CONDIZIONI DI USURA: elevate
