TRIBUNALE DI SIENA  
CAUSA CIVILE n. 1050/2018

Il giorno 10 luglio 2020 il sig. Giudice Istruttore dott.ssa [REDACTED], mi affidò l'incarico di CTU nella causa in intestazione ponendomi il seguente quesito:

### DESCRIZIONE DEI BENI

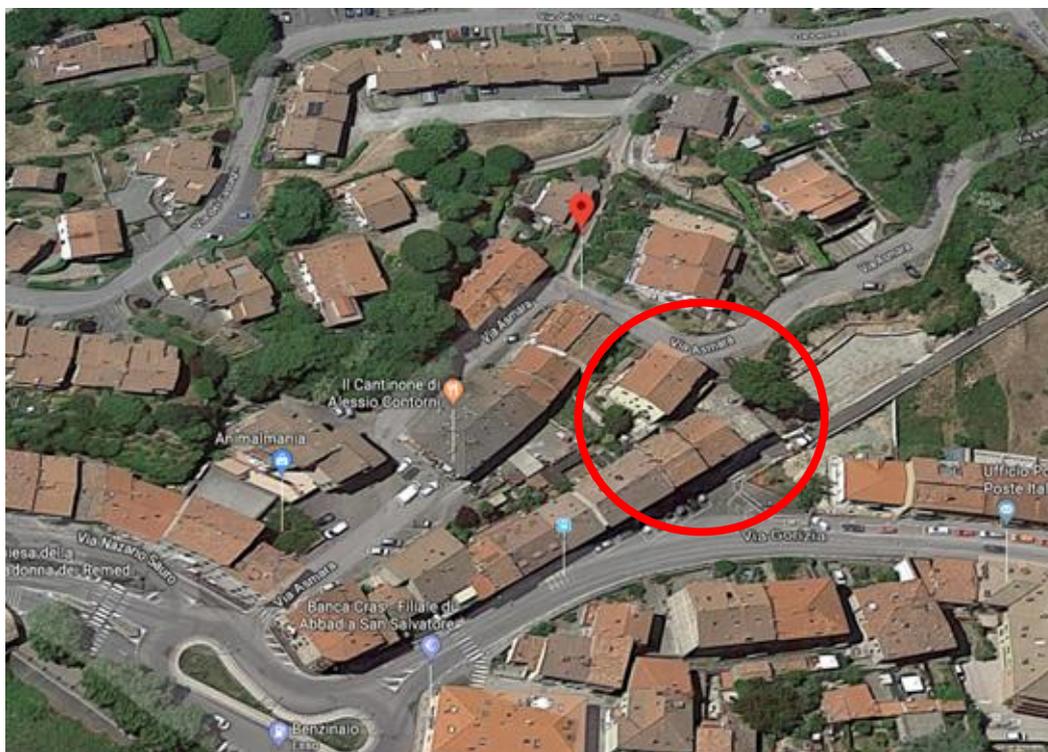
*Il complesso immobiliare oggetto di perizia è un ex albergo posto nel centro abitato di Abbadia San Salvatore. È costituito da corpi di fabbrica realizzati in epoche successive, con ampliamenti e modifiche tali da ottenere l'attuale situazione del complesso ricettivo.*

*L'immobile ha due diversi ingressi, uno a valle in Via Gorizia, l'altro a monte su via Asmara.*

*Partendo dall'ingresso di via Gorizia, che costituisce il piano terreno nella planimetria catastale, si trovano attualmente solo la scala di accesso per il piano primo e, con accesso da resede di altra proprietà ma con diritto di passo, una centrale termica.*

*Dalla scala si accede alla porzione di fabbricato utilizzato come abitazione, composta da un soggiorno, due camere, due bagni ed una cucina. Dal soggiorno, attraverso un vano scala si raggiunge la parte ricettiva vera e propria. Sempre dal vano scala si arriva all'accesso superiore in via Asmara.*

*Dal vano scala si accede alla zona accettazione con due sale da pranzo, una cucina ed una serie di lastrici solari che hanno accesso da una scala esterna, anch'essa posta su via Asmara.*

*Utilizzando il vano scala coperto si raggiunge il piano secondo dove, ad esclusione di un locale di passaggio, la destinazione dell'intero piano è di camere con bagno. Da tale piano, attraverso un vano scala diverso dal precedente si accede ai due piani superiori, anch'essi costituiti da camere e bagni. L'ultimo di questi piani risulta mansardato.*

*Una serie di aree coperte e scoperte, terrazzi, giardini e locali tecnici completano la consistenza immobiliare complessiva.*

*Lo stato di manutenzione generale dell'immobile, esternamente risulta appena sufficiente vista la scarsa manutenzione di questi ultimi anni.*

*Internamente si nota lo stato di abbandono dell'immobile, infatti, ad esclusione della zona attualmente abitata, lo stato di manutenzione è abbastanza scarso. Sia internamente che esternamente l'immobile ha bisogno di lavori di ammodernamento per riportarlo in condizioni accettabili di abitabilità.*

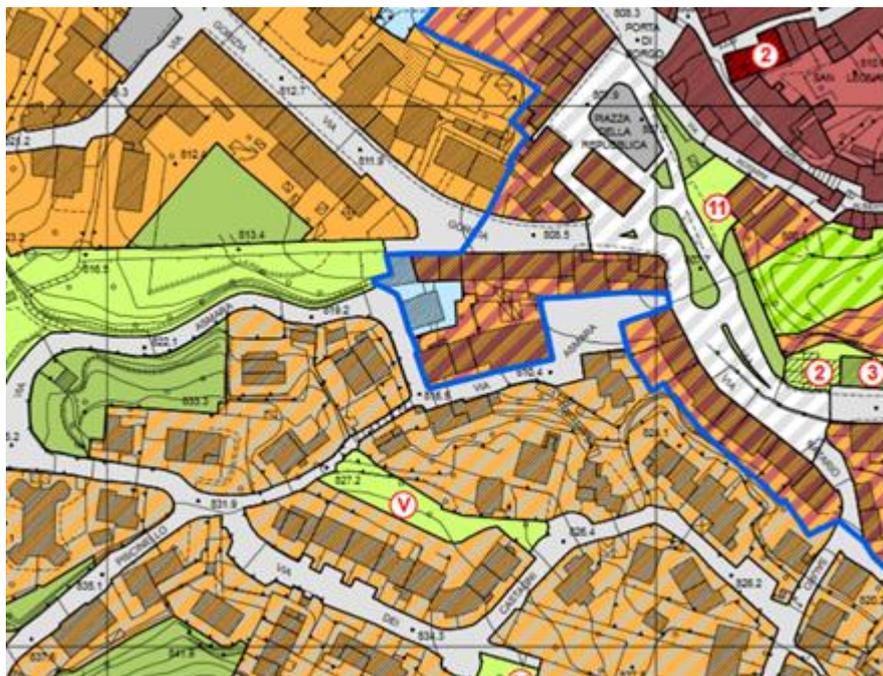
Come si può notare dalla planimetria allegata l'immobile si trova in area T che risulta normata dall'art. 59 delle NTA.

**Art. 59 - Zone T. Zone turistico-ricettive consolidate**

**59.1** All'interno delle zone identificate dalla lettera T, *Zone Turistico-ricettive consolidate*, sono consentiti interventi di tipo ME, RE, R1, R2, R3, rivolti all'innalzamento degli standard qualitativi e dei livelli prestazionali dei manufatti edilizi esistenti e alla qualificazione degli spazi scoperti. Sono consentiti inoltre interventi di demolizione e ricostruzione, anche con diversa articolazione e/o collocazione, senza incremento dei volumi e della altezza massima degli edifici.

**59.3** In assenza del Regolamento di cui al precedente comma 2, all'interno delle zone T sono consentiti esclusivamente gli interventi previsti di cui al comma 1, senza cambio di destinazione d'uso.

In sostanza l'attuale destinazione urbanistica è quella turistico alberghiera. L'attuale strumento urbanistico non prevede nella zona un cambio di destinazione d'uso. Pertanto, qualora si voglia ipotizzare un cambio di destinazione totale o parziale, questo va concordato con il Comune e autorizzato con una variante allo strumento urbanistico.
