Situazione di fatto rilevata in loco dall'esperto stimatore.

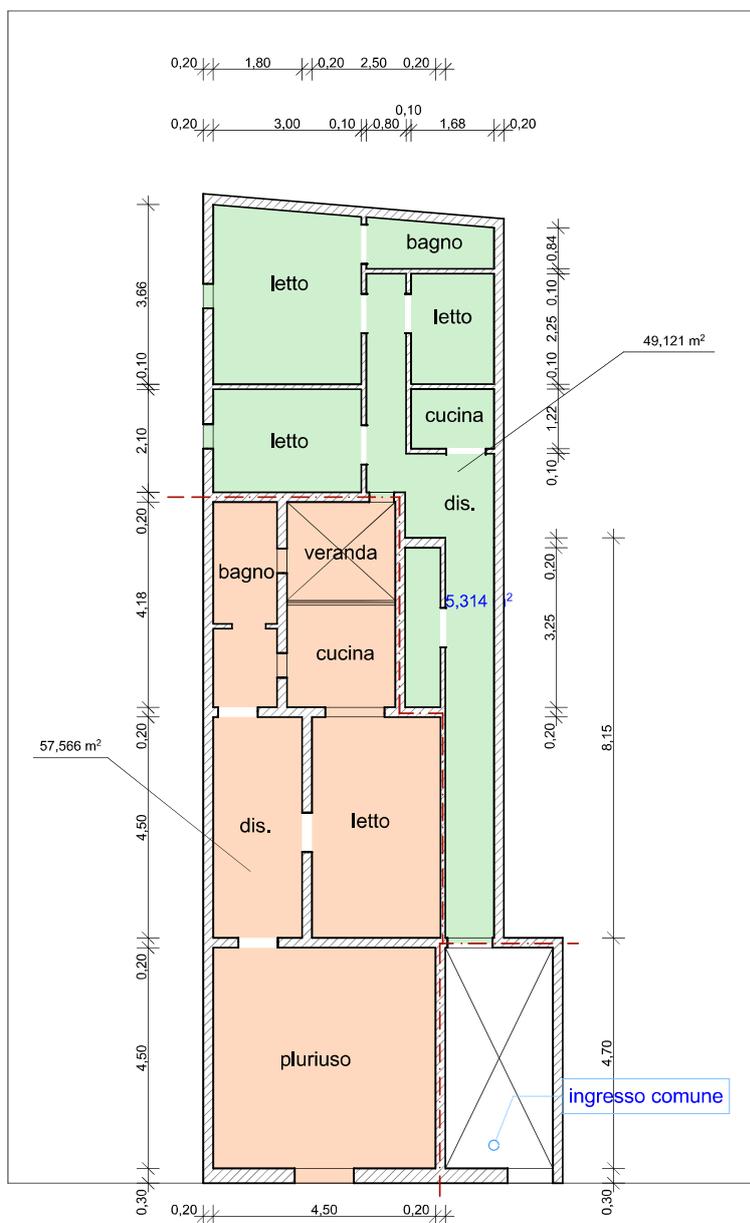
Pianta Piano Terra

In verde è evidenziata la zona abusiva da demolire, al fine di ripristinare l'immobile come da sua planimetria in catasto.
