## STIMA DI VALORE

Fallimento n. 27/2016 TRIBUNALE di SASSARI

Stima di valore dell'asset immobiliare, in riferimento al Fallimento n. 27/2016, della Società "~~XXXXXXXXXXXXXXXXXXXX~~" ~~XXXXXXXXXXXXXXXXXXXX~~ dichiarato con Sentenza n. 27/2016 del 09.11/12.11.2016 - Tribunale civile di SASSARI

Geom. Tommaso Secchi  
SASSARI

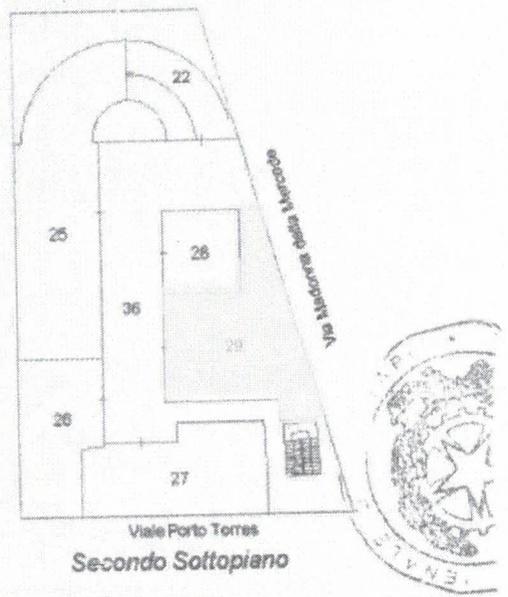
Figura 3

Porzioni di unità immobiliare ubicata nel Comune Censuario di Sassari Viale Porto Torres n. 10:  
**PIANO 2° SEMINTERRATO (P2S) - figura 3**

Note: Si modifica la destinazione d'uso da Deposito di mq 123 a Autorimessa di mq 121. Lo stato di fatto si presenta così come rappresentato nell'attuale planimetria catastale.

CRITICITA' - NESSUNA - IMMOBILE CONFORME

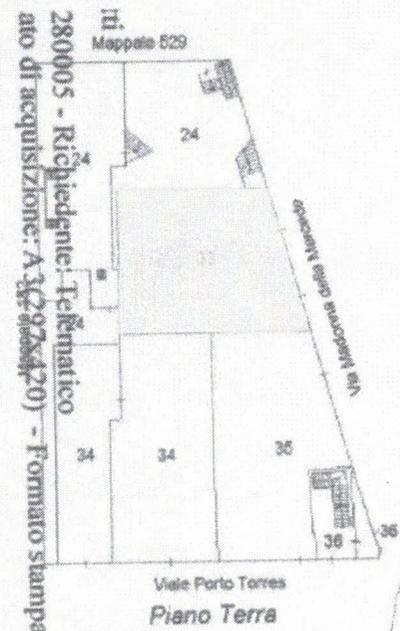
Figura 5

Note: Si modifica la destinazione d'uso da Negozio di mq 137 a Deposito di mq 161. Lo stato di fatto si presenta così come rappresentato nell'attuale planimetria catastale.

CRITICITA' - DIVERSA DISTRIBUZIONE SPAZI INTERNI - UNITA' NON CONFORME
