TRIBUNALE DI POTENZA

**ESECUZIONE IMMOBILIARE PROCEDIMENTO N. 77/2022 R.G.E.**

*INTEGRAZIONE ELABORATO PERITALE ESPERTO STIMATORE*

*– IDENTIFICAZIONE POSTI AUTO DI PERTINENZA –*

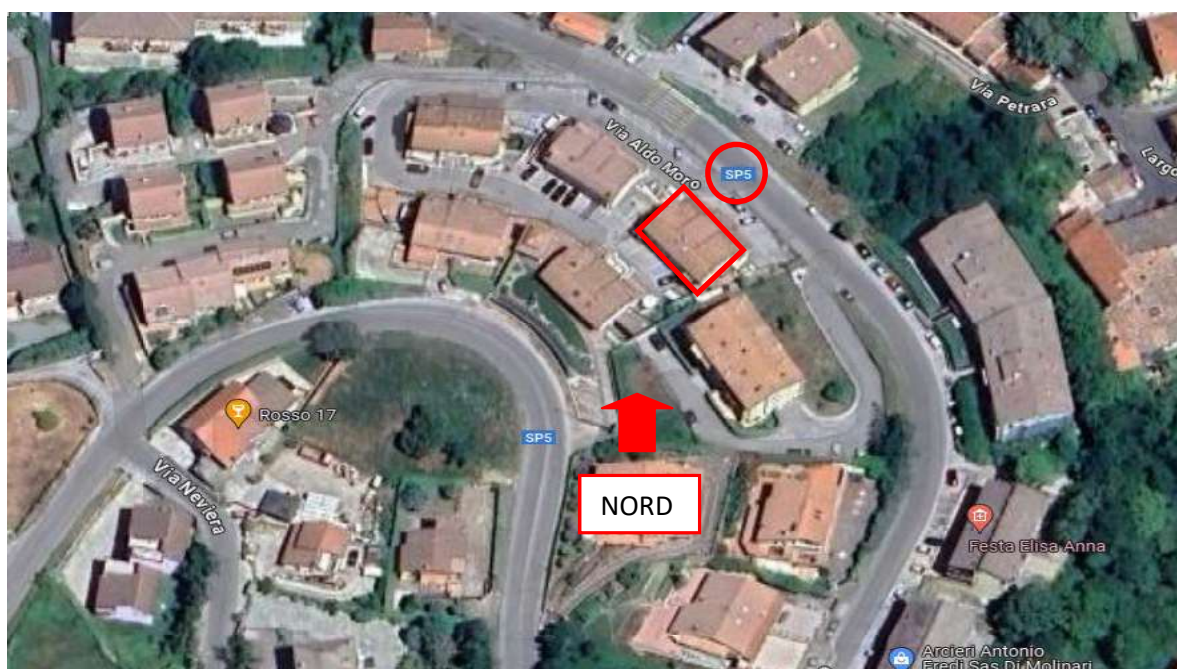
- La strada provinciale n.5 che collega Potenza ad Abriola prende la nomenclatura di Via Aldo Moro nella parte antistante il fabbricato. Dalla mappa seguente, estrapolata in rete dal servizio internet geografico di Google Maps, si vede che la Strada provinciale n. 5 costeggia l'area di pertinenza esterna ai fabbricati sul lato esposto a nord-est.

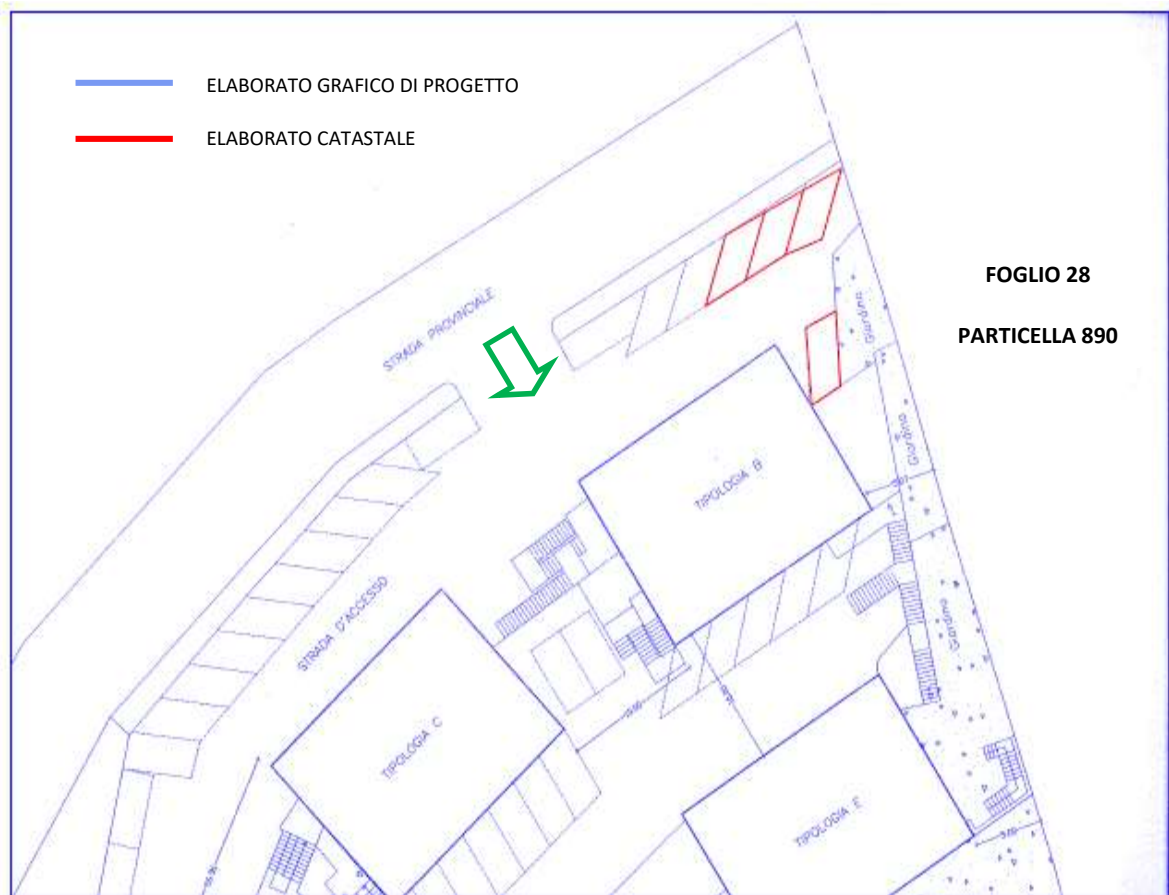
- Dalla sovrapposizione tra planimetria catastale ed elaborato grafico di progetto, indicati rispettivamente in rosso ed in blu nella seguente rappresentazione, si evince che gli unici parcheggi che hanno la conformazione indicata nell'elaborato catastale sono quelli posti a nord est del fabbricato indicato come "tipologia B" negli elaborati progettuali, posti in prossimità della particella 890 del foglio 28.

Dalla conformazione indicata nella planimetria catastale, si deduce la seconda informazione utile alla loro identificazione, ovvero, che gli unici parcheggi a valle indicati nell'elaborato progettuale che costeggiano la

SP5 e che hanno una forma corrispondente a quella indicata nella planimetria catastale, sono quelli posti all'angolo nord-est del lotto, prossimi con la particella 890 del foglio 28.

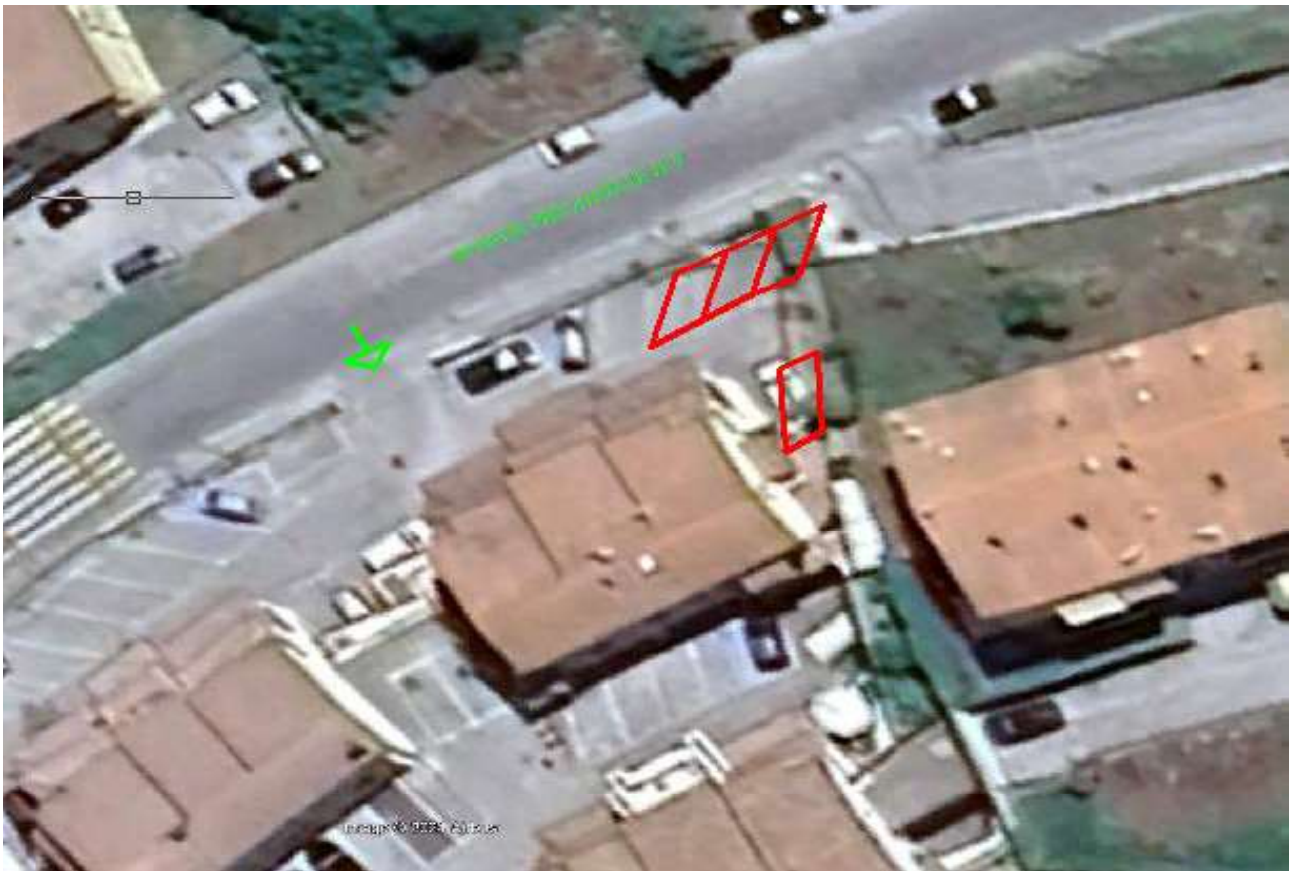
Di seguito vengono evidenziate le aree di pertinenza tramite sovrapposizione del catastale su ortofoto estrapolata da Google Heart:

I parcheggi ad uso esclusivo dell'unità immobiliare costeggiano la Strada Provinciale n. 5 e sono posti al livello secondo sottostrada. Da queste informazioni si deduce la prima indicazione utile alla loro identificazione, ovvero, che i parcheggi di pertinenza sono necessariamente quelli a valle del lotto edilizio, i quali sono in parte disposti sulla zona sinistra, antistante il locale pignorato, ed in parte sulla zona destra, rispetto all'accesso dalla SP 5 indicato in verde in figura.

Per le considerazioni fatte, si può ragionevolmente desumere che i parcheggi di pertinenza all'unità immobiliare oggetto di procedimento di esecuzione sono rappresentati dagli ultimi tre dei parcheggi antistanti il locale commerciale, spostandosi dall'accesso da SP 5 verso sinistra, e da un quarto posto sullo spazio adiacente il locale commerciale sul lato orientato ad est.
