TRIBUNALE DI TARANTO

Sezione esecuzioni immobiliari

Relazione di consulenza dell'esperto Ing. SEMERARO Michele nel procedimento di esecuzione immobiliare n. 24/2021 promosso da:

Lotto unico

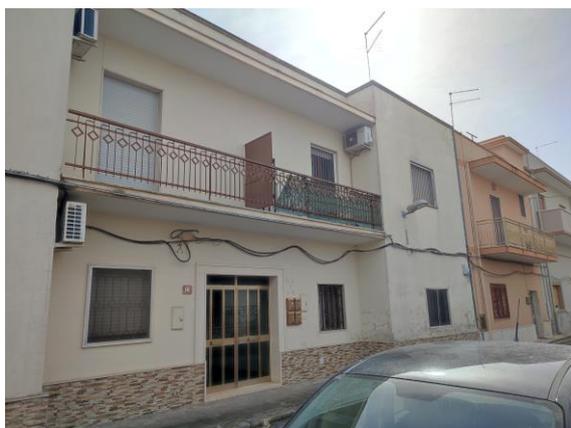
Descrizione sintetica: appartamento in Taranto, località Talsano, via Palmina Lo Jucco n. 13, primo piano, composto da 5,5 vani catastali, avente una superficie utile di circa 62 mq, oltre a 2 balconi (di cui uno chiuso a veranda). Fa parte dell'immobile anche la proprietà esclusiva del sovrastante lastrico solare. In C.F. al fg 307, p.lla 3034, sub. 2, zona cens. 3, cat. A/3, cl. 2[^], cons. 5,5 vani, rendita 383,47 €. E' necessario completare la pratica di condono edilizio (veranda e ripostiglio) n. 2455 – L. 326/03 il cui progetto è stato già approvato.

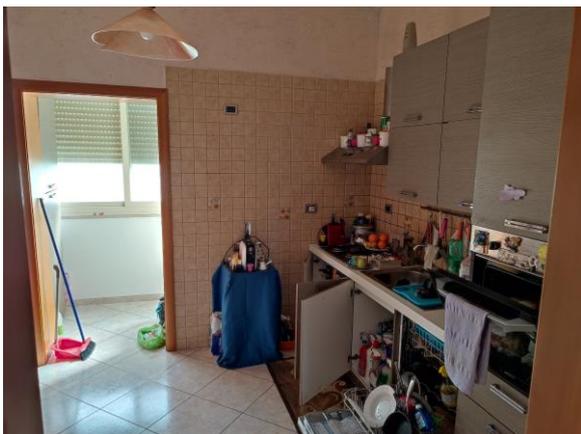
Le opere di finitura sono di tipo economico. Gli intonaci interni sono del tipo

civile a tre strati. I pavimenti interni sono in gres. Il bagno e la cucina sono rivestiti con piastrelle. Le porte interne sono in legno tamburato mentre il portoncino di ingresso è del tipo blindato. Gli infissi esterni sono in legno con vetro semplice e tapparelle in pvc.

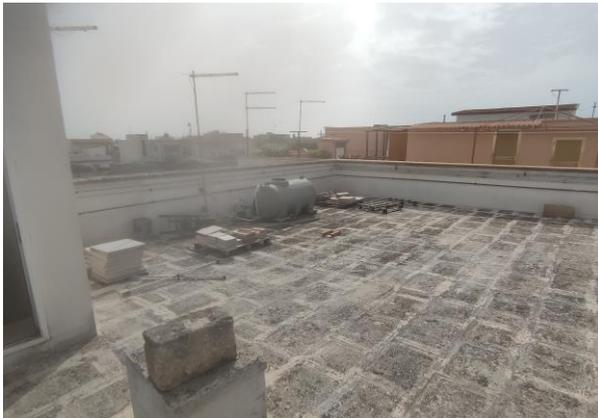
Fa parte dell'immobile anche la proprietà esclusiva del lastrico solare sovrastante l'appartamento con accesso dal torrino del vano scala. Su di esso è posizionato un piccolo serbatoio di accumulo dell'acqua potabile.
