TRIBUNALE di NOCERA INFERIORE

Fallimento..... **OMISSIS**
N. **30/2017**
Curatore Fallimentare..... **Avv. Salvatore Carratù**

CONSULENZA TECNICA di UFFICIO PER LA VALUTAZIONE DELLE PROPRIETÀ IMMOBILIARI

Perito Estimatore
Dott. Ing. Domenico Apa

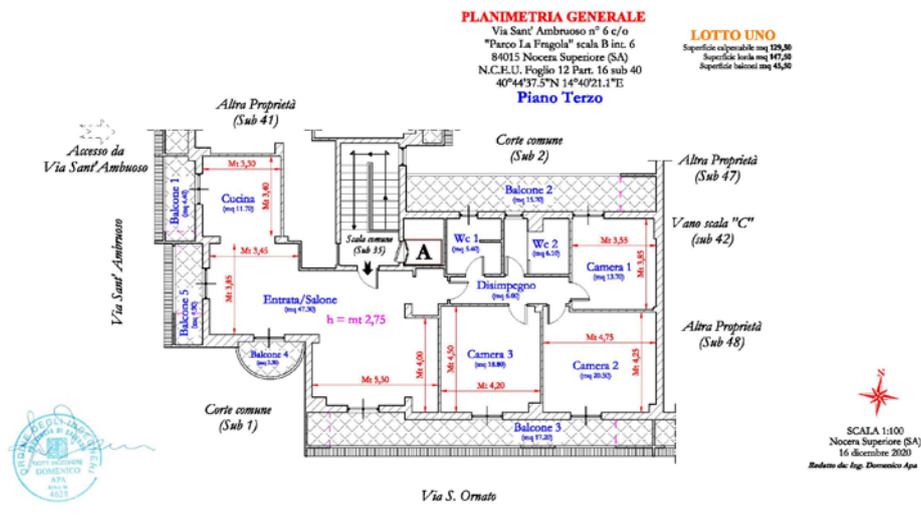
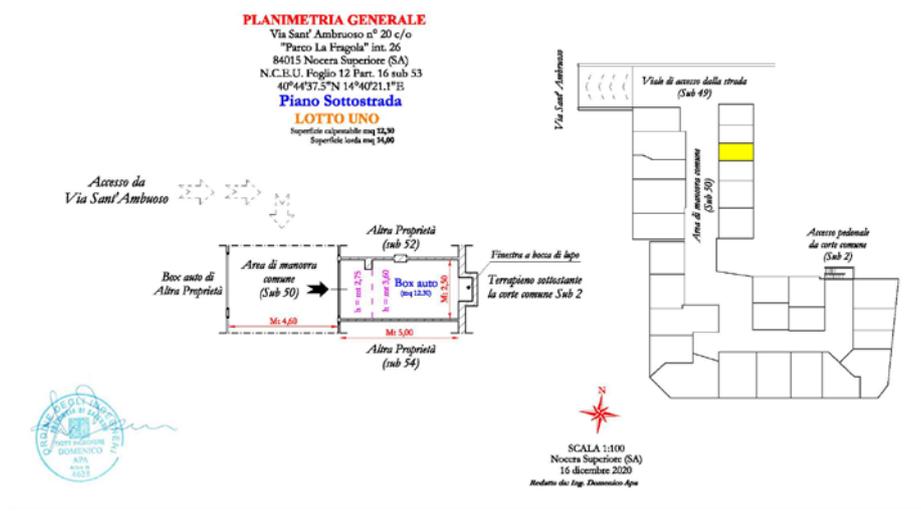
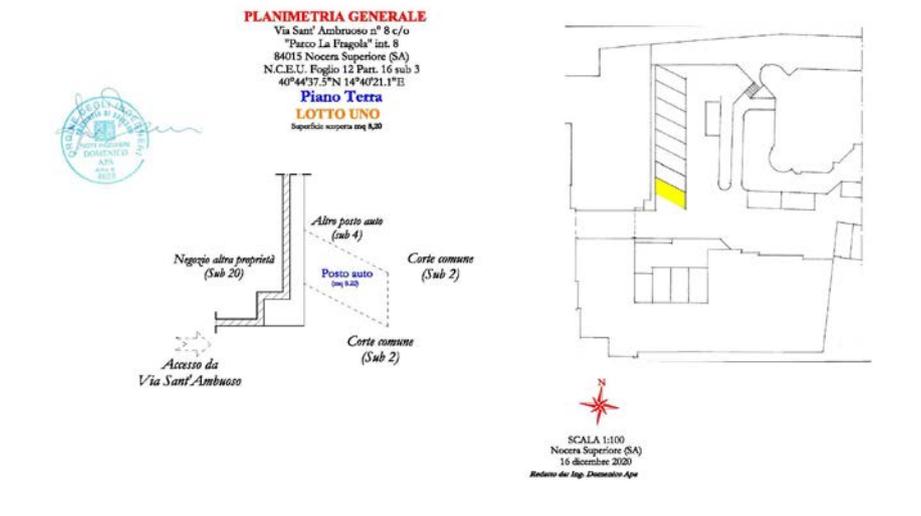
Planimetria Appartamento + Box-Garage + Posto Auto

Tipologia	Appartamento + Box-Garage + Posto Auto							
Ubicazione	Nocera Superiore (SA), Via Sant'Ambruoso n.6.							
Dati Catastali	Foglio	Part.	Sub	Cat.	Cl.	Cons.	Rendita	Piano
	12	16	40	A/2	2	7 vani	€ 310,91	3°
			53	C/6	7	12 m ²	€ 19,83	S1
			3	C/6	4	9 m ²	€ 8,83	T
Superfici				<i>Calpestabile</i>		<i>Lorda</i>	<i>Scoperta</i>	
	<i>Appartamento</i>			129,50		147,50	45,50	
	<i>Box-Garage</i>			12,30		14,00	/	
	<i>Posto Auto</i>			/		/	8,20	
Confini	- Appartamento -							
	Nord: con sub 41 e vano scale B; Est: con vano scale C e sub 48; Sud: strada pubblica; Ovest: strada pubblica.

- Box-garage -							
Confini	Nord: con sub 52; Est: con terrapieno; Sud: con sub 54; Ovest: con area di manovra (sub 50 b.c.n.c.).							
	- Posto Auto -							
	Nord: con sub 4; Est e Sud: con area di manovra (sub 2 b.c.n.c.); Ovest: con sub 20.							
Descrizione	Beni situati nella zona centrale del Comune, all'interno di un parco condominiale denominato Parco la Fragola, costituito da due corpi di fabbrica per civili abitazioni.							
	<u>Appartamento</u> : posto al piano terzo (ultimo) è costituito da ampio ingresso/salone, cucina, disimpegno con tre camere e due Wc e cinque balconi più terrazzo sovrastante. Contraddistinto con il numero interno 6, dotato di infissi ed impianti compreso quello di termosifoni, si presenta in discrete condizioni manutentive; è accessibile dal vano scale B e da vano ascensore. <u>Box-garage</u> : posto al piano interrato di forma pressoché rettangolare è privo di pavimento e rifiniture. Numero

<p>interno 26.</p> <p><u>Posto Auto</u>: posto all'interno del parco è asfaltato e contrassegnato dal numero 8.</p>
Accessi	<p>Il parco è accessibile dalla strada pubblica attraverso un cancello pedonale ed uno carrabile; dall'area di manovra che ospita il posto auto, si raggiunge il portone di ingresso del fabbricato, che tramite ascensore o rampa di scale, raggiunge l'accesso dell'appartamento; mentre i locali garage hanno accesso carrabile dalla strada pubblica indipendente e pedonale dall'area di manovra a piano terra.</p>
Possesso	<p>Libero</p>
Provenienza	<p>ATTO di COMPRAVENDITA del 17/02/1997, Repertorio 30666, Del Notaio GIOVANNI MARANCA; TRASCritto il 25/02/1997 - Registro Particolare 5209 Registro Generale 6227.</p> <p>È verificata la continuità delle trascrizioni nel ventennio.</p>
Titolo Edilizio	<p>Concessioni Edilizie n. 8, 9 e 10 del 04.02.1984, n. 70 e 71 del 15.10.1984, n. 32 del 30/07/1986 in Variante delle C.E. N° 8, 9, 10 e 71. È dotato di abitabilità.</p>

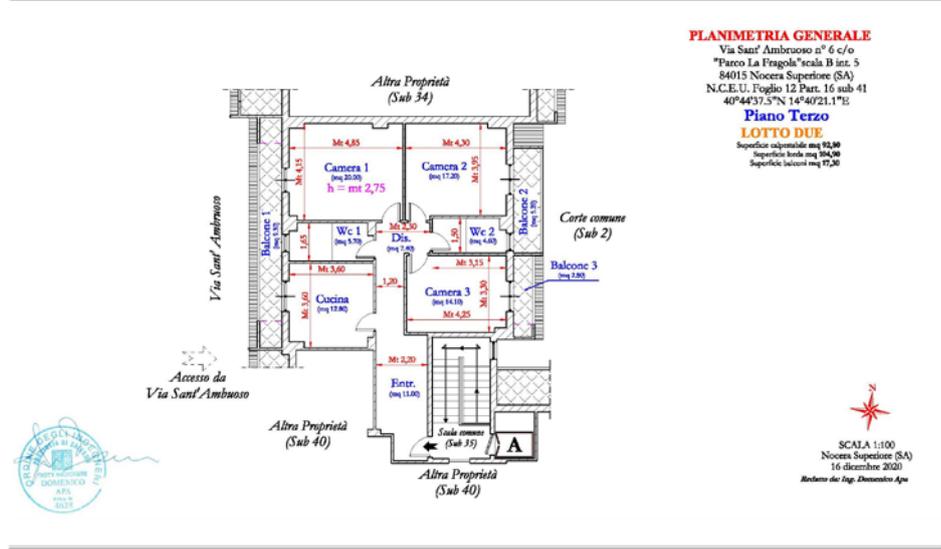
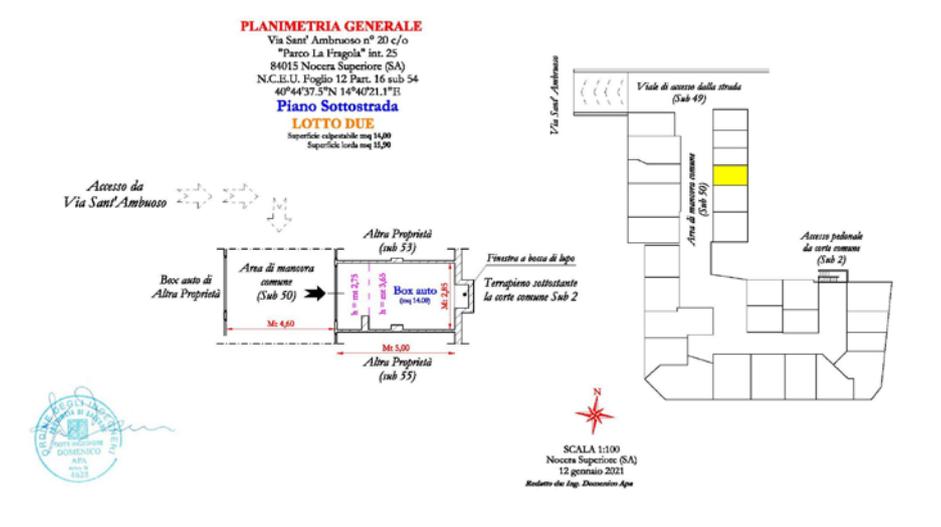
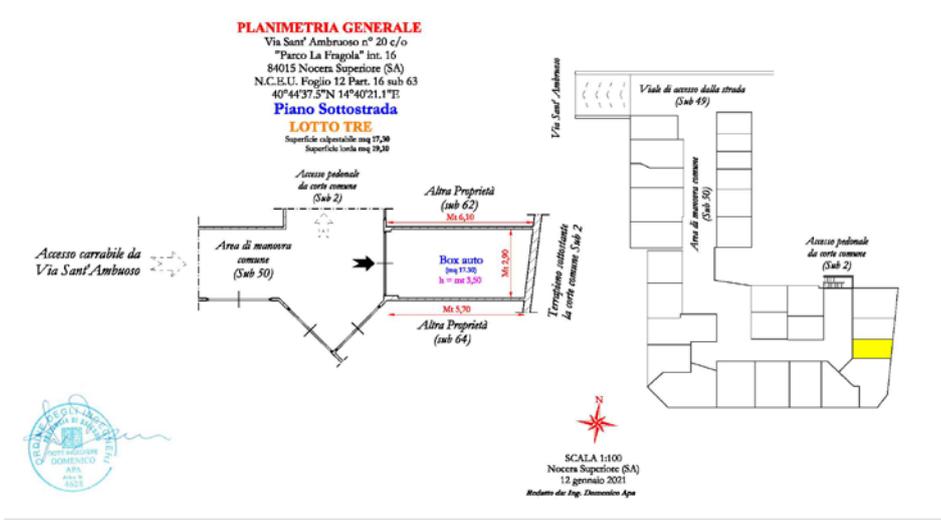
Planimetria Appartamento + Box-Garage + Posto Auto

Tipologia	Appartamento + Box-Garage + Posto Auto							
Ubicazione	Nocera Superiore (SA), Via Sant'Ambruoso n.6							
Dati Catastali	Foglio	Part.	Sub	Cat.	Cl.	Cons.	Rendita	Piano
	12	16	41	A/2	2	5,5 vani	€ 244,28	3°
			54	C/6	7	14 m ²	€ 23,14	S1
			4	C/6	4	9 m ²	€ 8,83	T
Superfici			<i>Calpestabile</i>		<i>Lorda</i>		<i>Scoperta</i>	
	<i>Appartamento</i>		92,80		104,90		17,30	
	<i>Box-Garage</i>		14,00		15,90		/	
	<i>Posto Auto</i>		/		/		8,20	
Confini	- Appartamento -							
	<p>Nord: con sub 34; Est: affaccia su area di manovra (sub 2 b.c.n.c.); Sud: con sub 40 e vano scale B; Ovest: affaccia su via Sant'Ambruoso.</p>

- Box-garage -							
Confini	<p>Nord: con sub 53; Est: con terrapieno; Sud: con sub 55; Ovest: con area di manovra (sub 50 b.c.n.c.).</p>							
	- Posto Auto -							
	<p>Nord: con sub 5; Est: con area di manovra (sub 2 b.c.n.c.); Sud: con sub 3; Ovest: con sub 20.</p>							
Descrizione	<p>Beni situati nella zona centrale del Comune, all'interno di un parco condominiale denominato Parco la Fragola, costituito da due corpi di fabbrica per civili abitazioni.</p>							
	<p>Appartamento: posto al terzo piano (ultimo) è costituito da un disimpegno, cucina, tre camere e due Wc e due balconi e si trova in discrete condizioni manutentive. Contraddistinto con il numero interno 5, è dotato di infissi ed impianti compreso quello di termosifoni. È accessibile dal vano scale B e da vano ascensore.</p>							
	<p><u>Box-garage:</u> posto al piano interrato di forma pressoché rettangolare è privo di pavimento e rifiniture. Numero</p>

<p>interno 25.</p> <p><u>Posto Auto</u>: posto all'interno del parco è asfaltato e contrassegnato dal numero 7.</p>
Accessi	<p>Il parco è accessibile dalla strada pubblica attraverso un cancello pedonale ed uno carrabile; dall'area di manovra che ospita il posto auto, si raggiunge il portone di ingresso del fabbricato, che tramite ascensore o rapa di scale, raggiunge l'accesso dell'appartamento; mentre i locali garage hanno accesso carrabile dalla strada pubblica indipendente e pedonale dall'area di manovra a piano terra.</p>
Possesso	<p>Libero</p>
Provenienza	<p>ATTO di COMPRAVENDITA del 17/02/1997, Repertorio 30666, Del Notaio GIOVANNI MARANCA; TRASCritto il 25/02/1997 - Registro Particolare 5209 Registro Generale 6227.</p> <p>È verificata la continuità delle trascrizioni nel ventennio.</p>
Titolo Edilizio	<p>Concessioni Edilizie n. 8, 9 e 10 del 04.02.1984, n. 70 e 71 del 15.10.1984, n. 32 del 30/07/1986 in Variante delle C.E. N° 8, 9, 10 e 71. È dotato di abitabilità.</p>

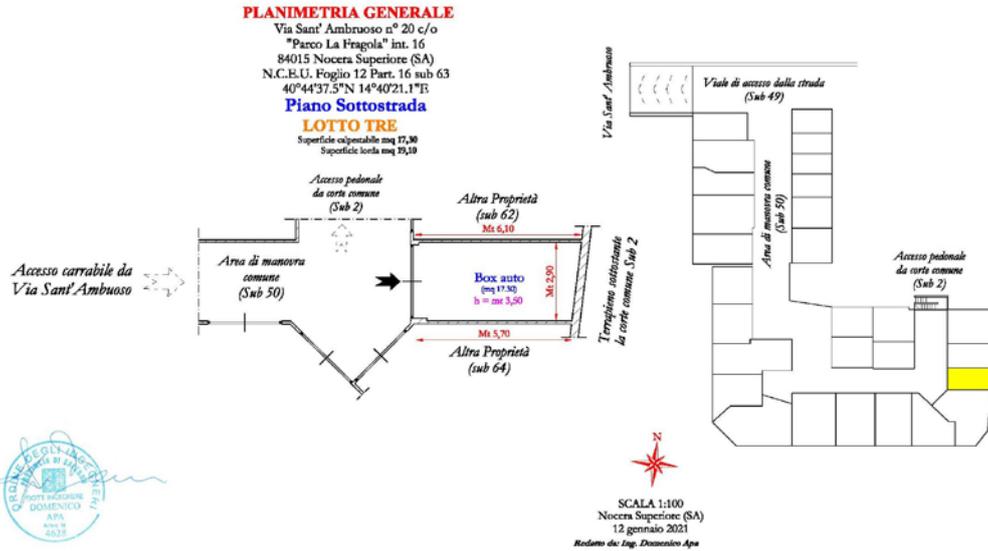
Planimetria Posto Auto

Tipologia	Box-Garage							
Ubicazione	Nocera Superiore (SA), Via Sant'Ambruoso n.6							
Dati Catastali	Foglio	Part.	Sub	Cat.	Cl.	Cons.	Rendita	Piano
	12	16	63	C/6	7	15 m ²	€ 24,79	S1
Superfici	<i>Calpestabile</i>				<i>Lorda</i>			
	17,30				19,10			
Confini	Nord: con sub 62; Est: con terrapieno; Sud: con sub 64; Ovest: con area di manovra (sub 50 b.c.n.c.).							
Descrizione	Beni situati nella zona centrale del Comune, all'interno di un parco condominiale denominato Parco la Fragola, costituito da due corpi di fabbrica per civili abitazioni. Posto al piano interrato di forma pressoché rettangolare è privo di pavimento e rifiniture. Numero interno 16.							
Accessi	Il parco è accessibile dalla strada pubblica attraverso un cancello pedonale ed uno carrabile; i locali garage hanno accesso carrabile dalla strada pubblica indipendente e pedonale dall'area di manovra a piano terra.							
Possesso	Libero

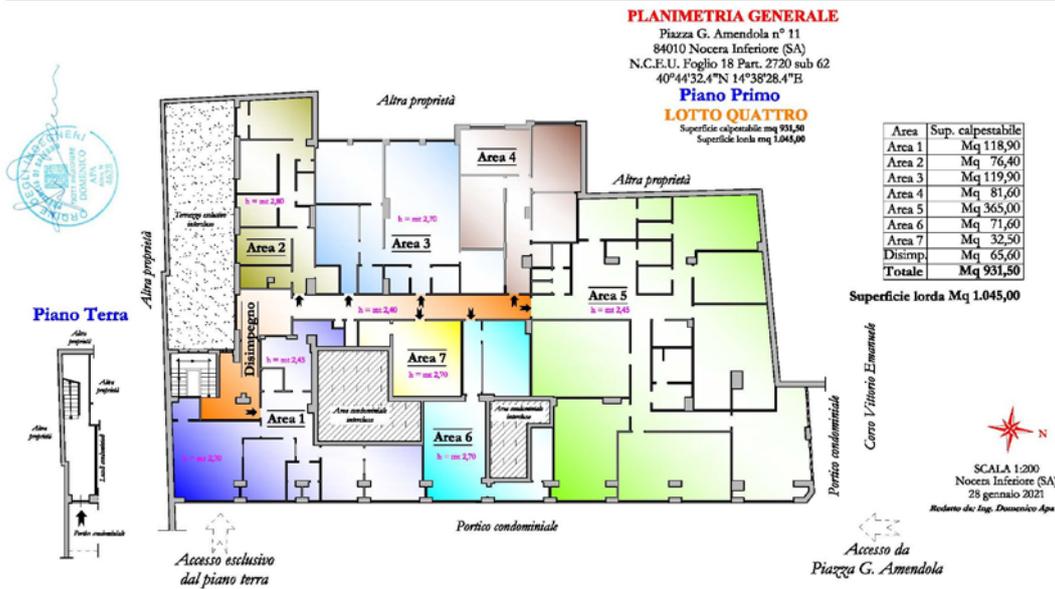
Planimetria Uffici

Tipologia	Uffici (piano primo)							
Ubicazione	Nocera Inferiore (SA), Piazza Amendola n. 11							
Dati Catastali	Foglio	Part.	Sub	Cat.	Cl.	Cons.	Rendita	Piano
	18	2720	62	A/10	2	55 vani	€ 22.440,05	T - 1
Superfici	<i>Calpestabile</i>			<i>Lorda</i>		<i>Scoperta</i>		
	931,50 mq			1.045,00 mq		/		
Confini	Il tutto confinante con area condominiale, Piazza Amendola, restante fabbricato, Corso Vittorio Emanuele, salvo altri.							
Descrizione	Immobile facente parte di un fabbricato sito in Nocera Inferiore, ad angolo tra il Corso Vittorio Emanuele e Piazza Amendola, e precisamente locale posto a piano primo adibito ad uffici della superficie di circa mq. 1000 nonché vano ingresso, vano disimpegno scale e vano sottoscala al piano Terra della superficie di circa mq. 15. Al piano primo è presente un terrazzo esclusivo intercluso e non praticabile.							
Accessi	Si accede dal porticato del fabbricato, attraverso un vano ingresso posto al piano Terra

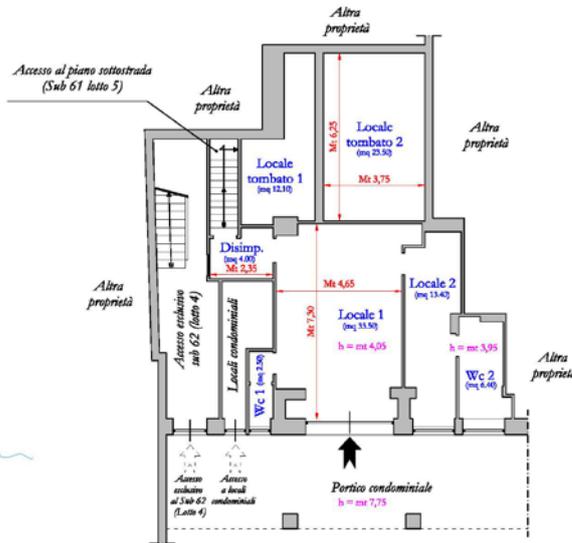
Planimetria Uffici piano terra

LOTTO CINQUE
Superficie catastale mq 95,40
Superficie lotto mq 115,00

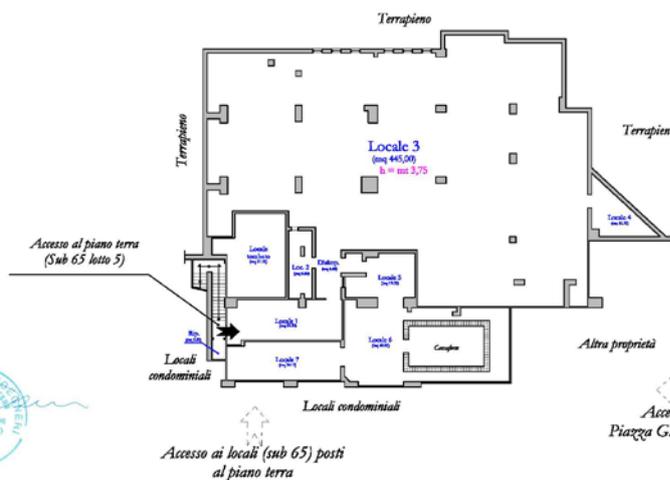
Planimetria Deposito piano interrato

LOTTO CINQUE
Superficie catastale mq 636,50
Superficie lotto mq 690,00

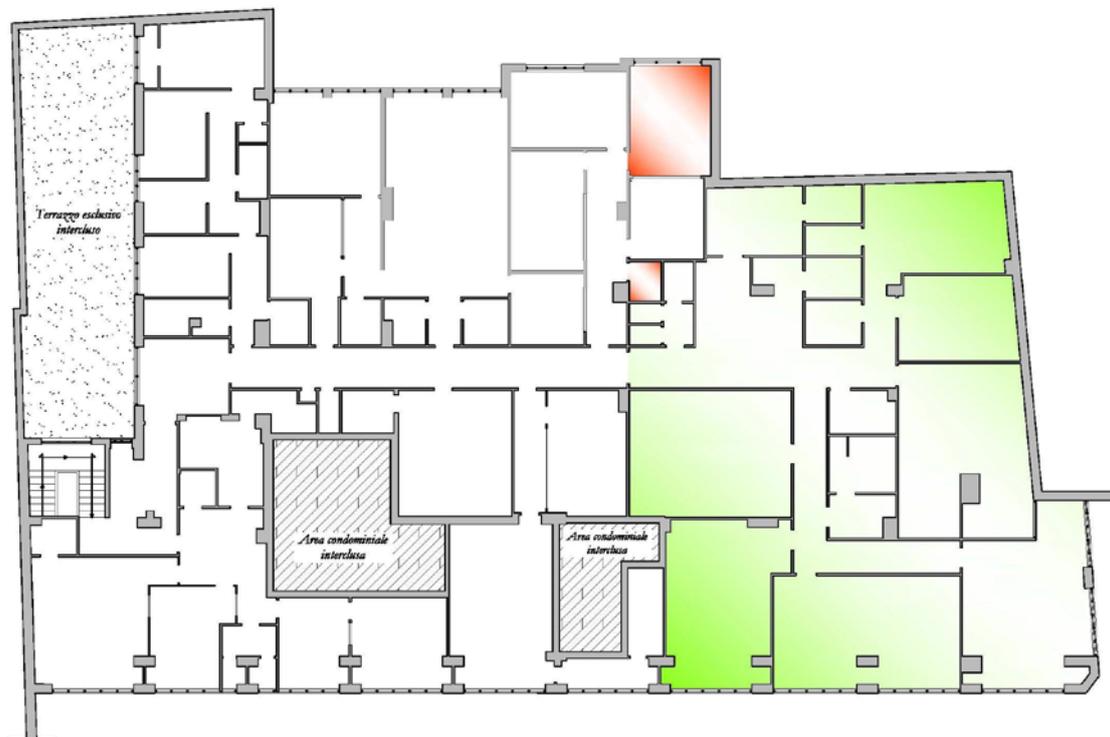
Lotto 4: individuazione aree locate

In rosso, l'area locata al Patronato, in verde l'area locata alla Scuola Professionale.

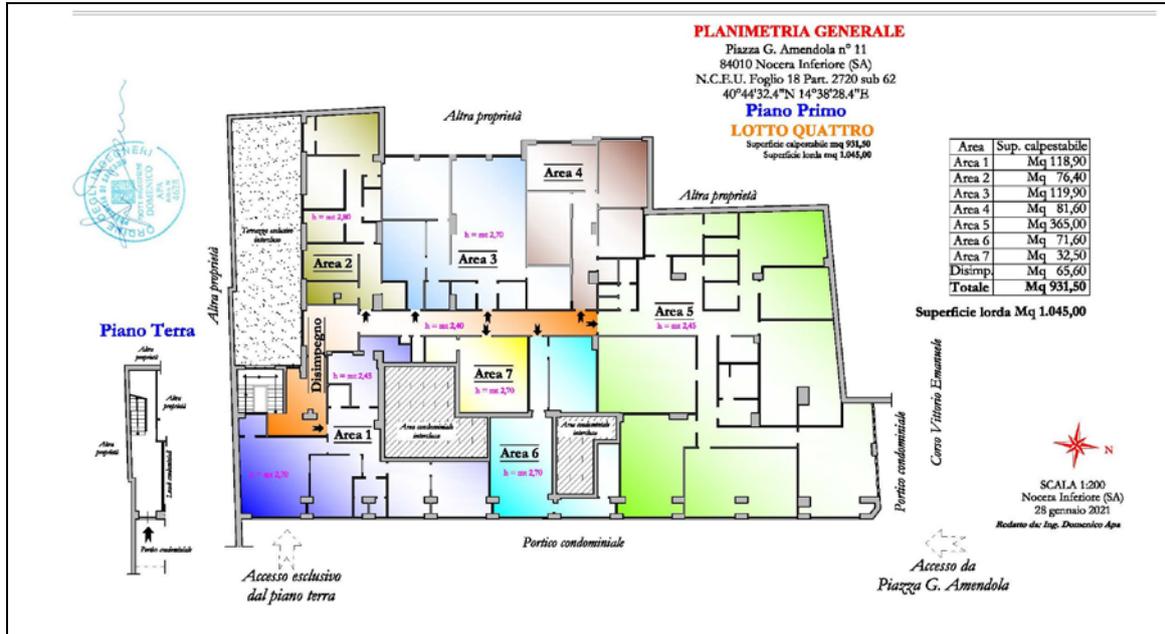
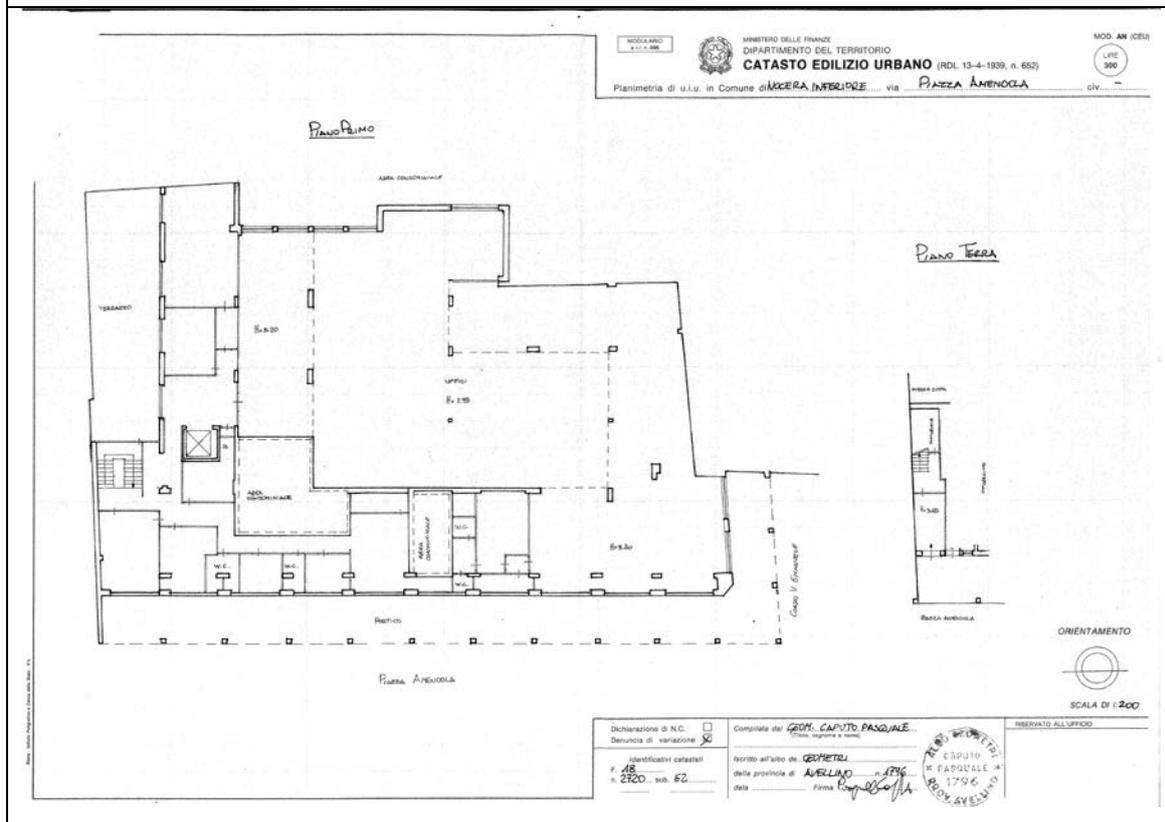
PLANIMETRIA RILEVATA

La planimetria catastale non è conforme allo stato attuale, in quanto viene riportata una diversa distribuzione degli spazi interni. Pertanto occorre effettuare un aggiornamento catastale attraverso la redazione di un DOCFA per un costo di Euro 1.000,00 a carico dell'aggiudicatario. Di seguito si riporta il rilevato e la planimetria catastale dove sono evidenti le difformità.

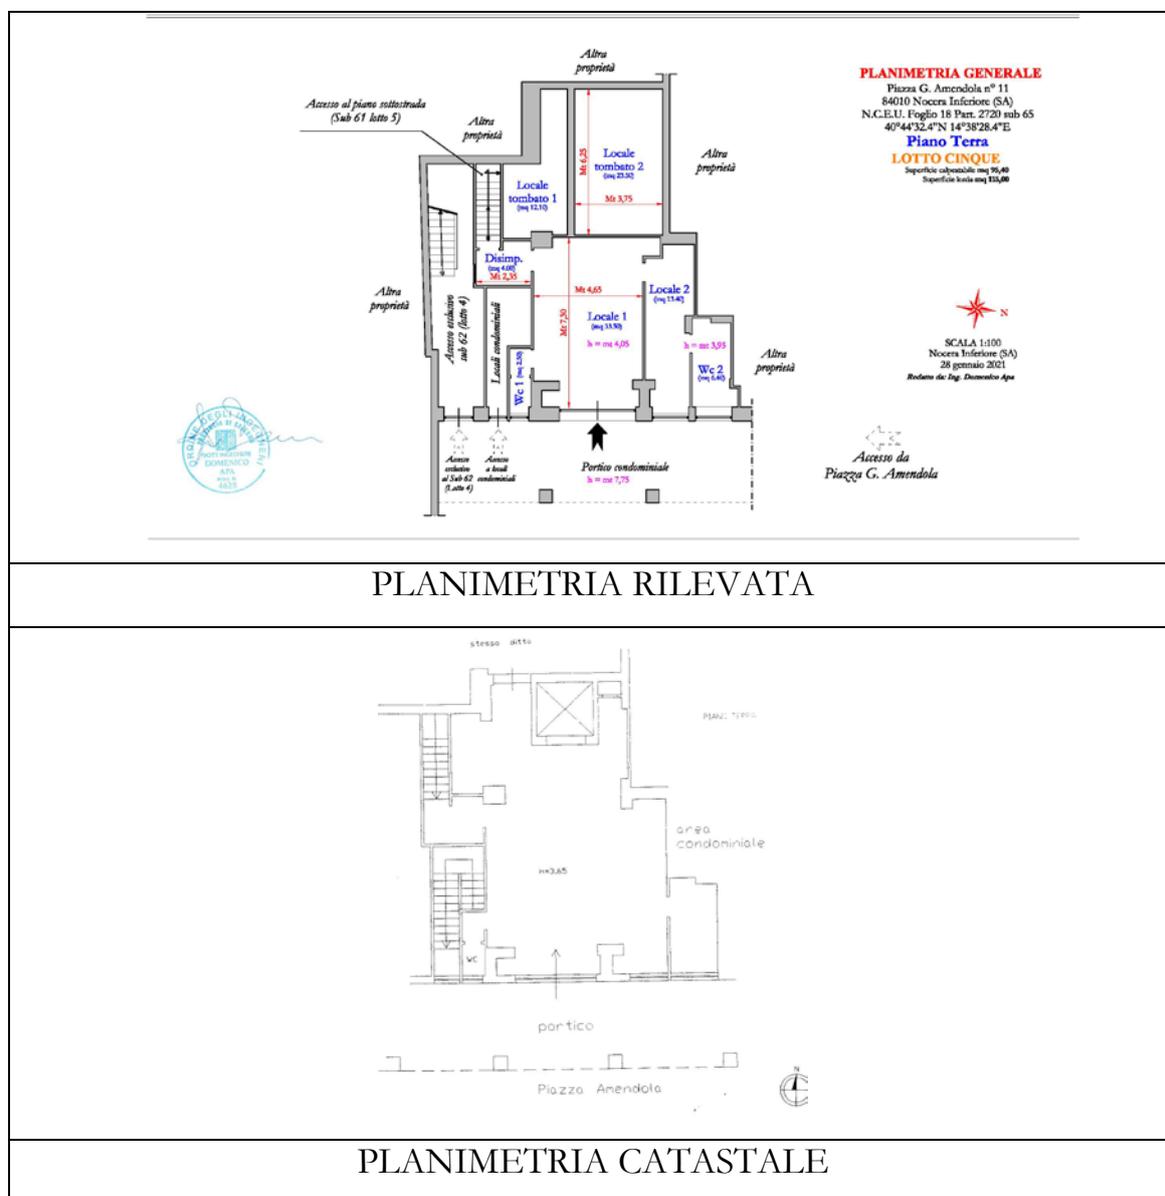
La planimetria catastale non è conforme allo stato attuale, in quanto viene riportata una diversa distribuzione degli spazi interni ed una altezza diversa. Pertanto occorre effettuare un aggiornamento catastale attraverso la redazione di un DOCFA per un costo di Euro 500,00 a carico dell'aggiudicatario. Di seguito si riporta il rilevato e la planimetria catastale dove sono evidenti le difformità.

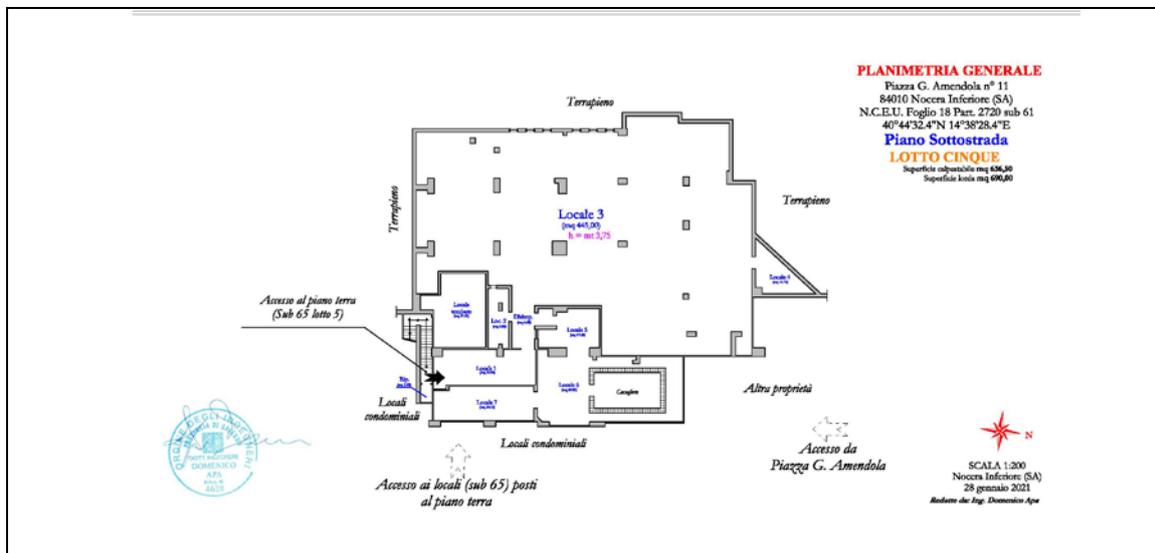
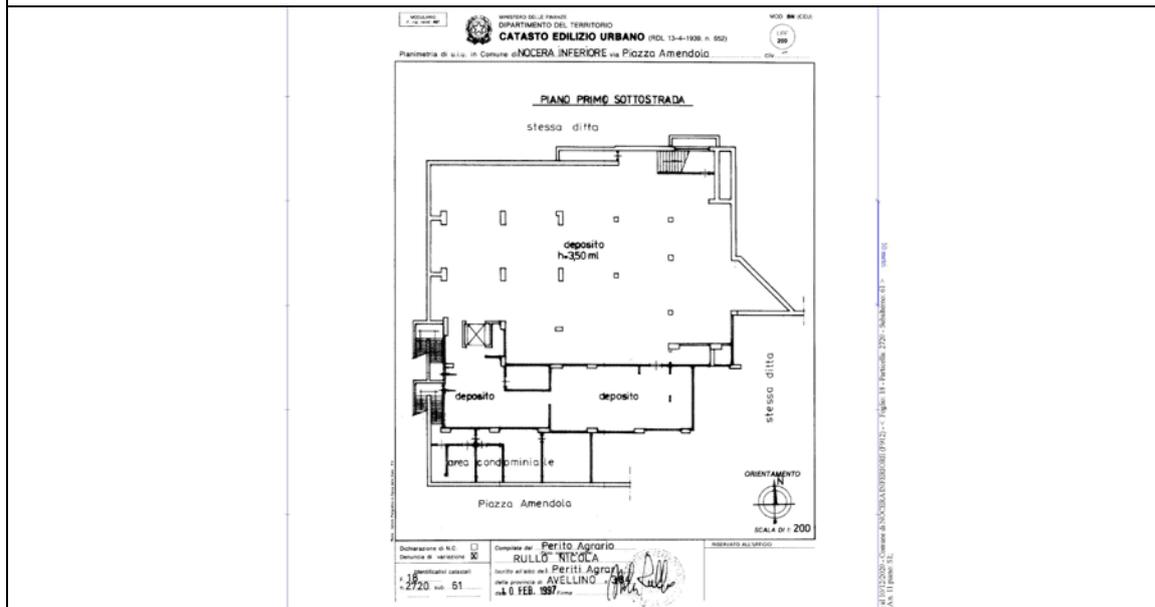
PLANIMETRIA RILEVATA

La planimetria catastale non è conforme allo stato attuale, in quanto viene riportata una diversa distribuzione degli spazi interni ed una altezza diversa. Pertanto occorre effettuare un aggiornamento catastale attraverso la redazione di un DOCFA per un costo di Euro 500,00 a carico dell'aggiudicatario. Di seguito si riporta il rilevato e la planimetria catastale dove sono evidenti le difformità.

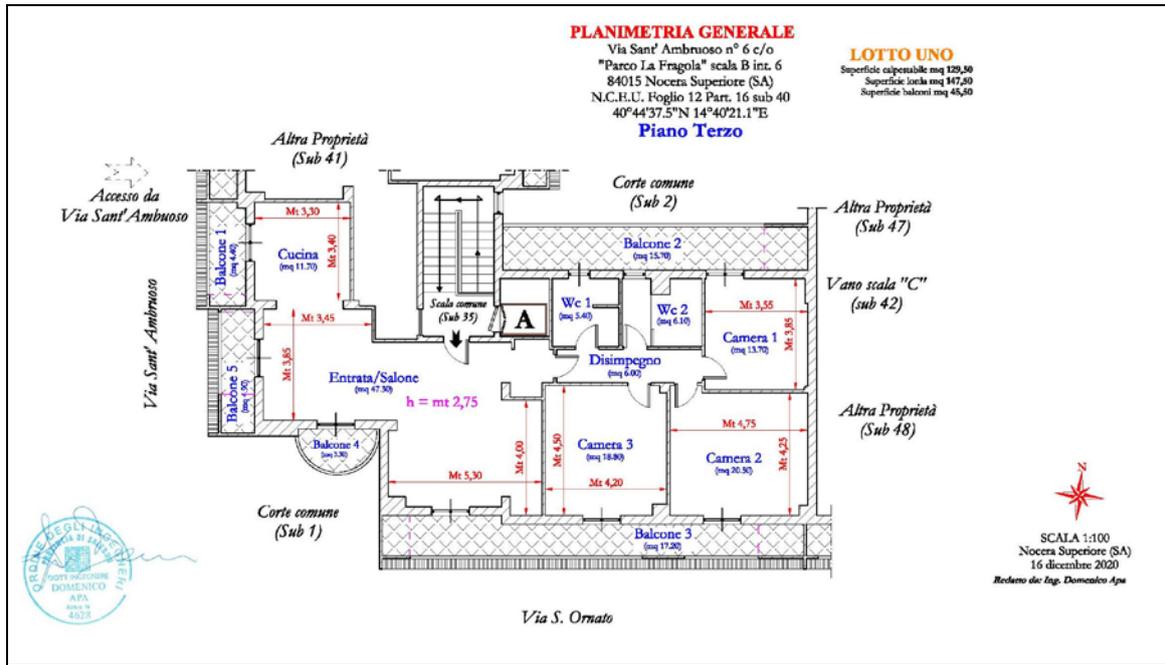
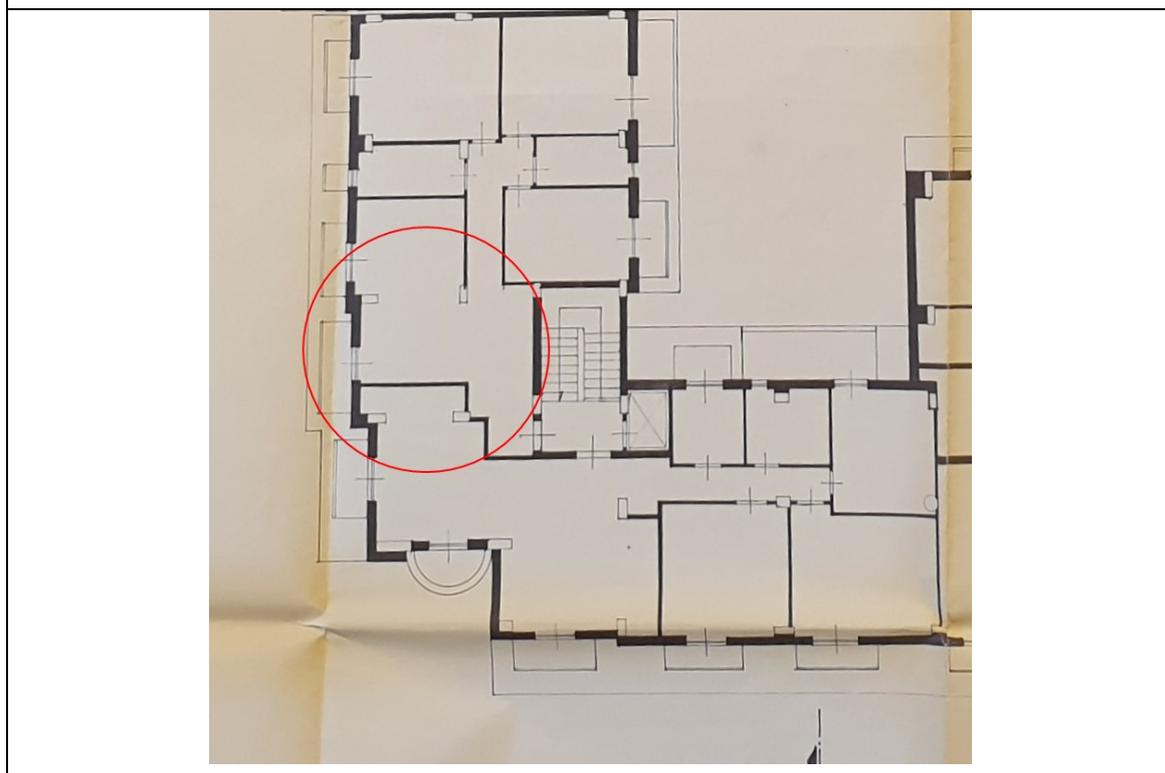
PLANIMETRIA RILEVATA

- Appartamento: la planimetria della Concessione Edilizia n. 32 del 30/07/1986 depositata presso l'ufficio tecnico comunale, non presenta la cucina. Nella realtà l'appartamento risulta ampliato rispetto al grafico di concessione. Visto che la planimetria catastale datata 01/04/1987 già riporta l'ampliamento, che nel 01.08.1988 è stata rilasciata l'abitabilità dal Comune, con la descrizione dell'immobile ampliato, tale situazione può essere sanata con la presentazione di una Scia in Sanatoria documentale (senza l'esecuzione di lavori) al costo di € 3.000,00. Tale costo verrà decurtato dal valore del bene, e pertanto la presentazione della Scia sarà a carico dell'aggiudicatario. Per maggiore chiarezza si ribadisce, che va aggiornata la sola planimetria al comune, mentre resta invariata la planimetria catastale e lo stato dei luoghi;
- Box-Garage: conforme;
- Posto-auto: conforme.

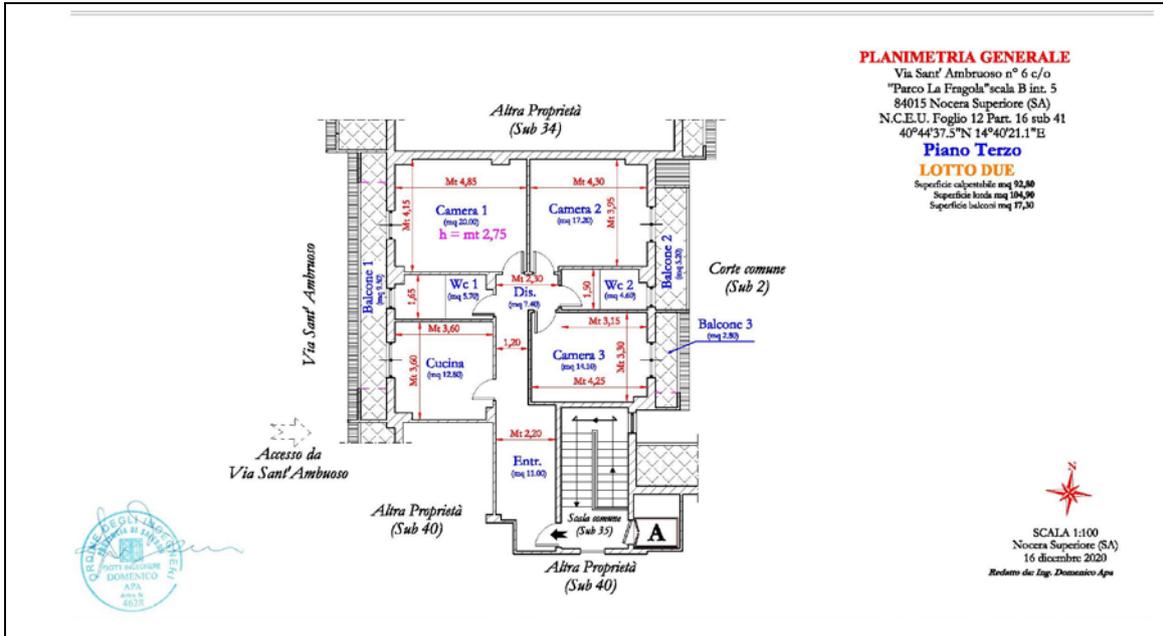
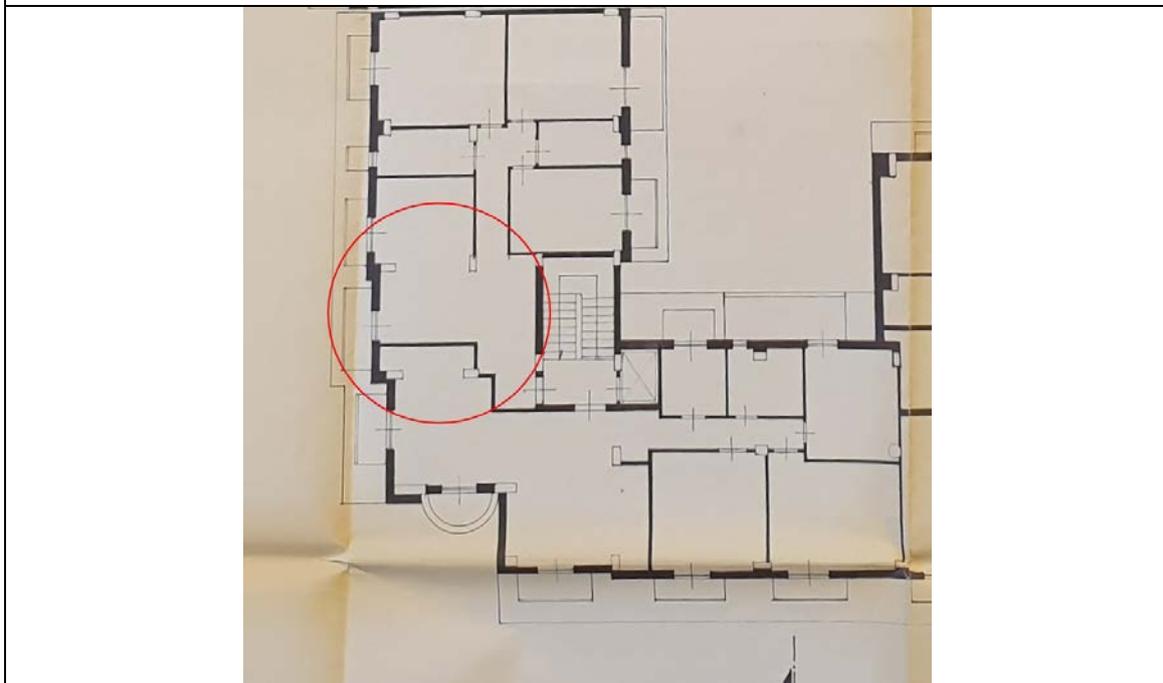
PLANIMETRIA RILEVATA

➤ Appartamento: la planimetria Concessione Edilizia n. 32 del 30/07/1986 depositata presso l'ufficio tecnico comunale, non presenta la cucina. Nella realtà l'appartamento risulta ridotto rispetto al grafico di concessione. Visto che la planimetria catastale datata 01/04/1987 già riporta la riduzione, che nel 01.08.1988 è stata rilasciata l'abitabilità dal Comune, con la descrizione dell'immobile ridotto, tale situazione può essere sanata con la presentazione di una Scia in Sanatoria documentale (senza l'esecuzione di lavori) al costo di € 3.000,00. Tale costo verrà decurtato dal valore del bene, e pertanto la presentazione della Scia sarà a carico dell'aggiudicatario;

Per maggiore chiarezza si ribadisce, che va aggiornata la sola planimetria al comune, mentre resta invariata la planimetria catastale e lo stato dei luoghi;

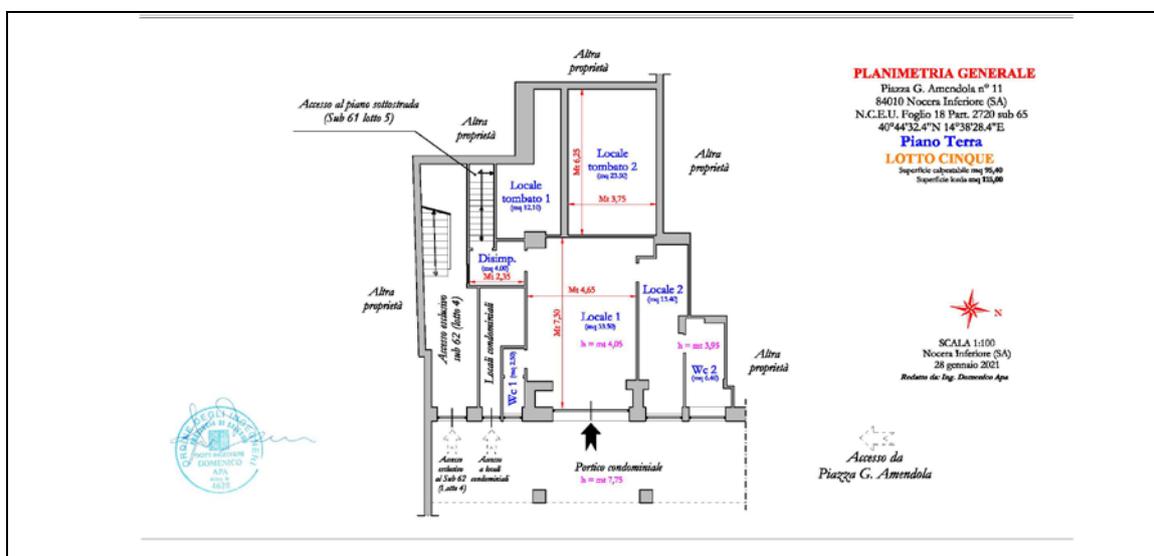
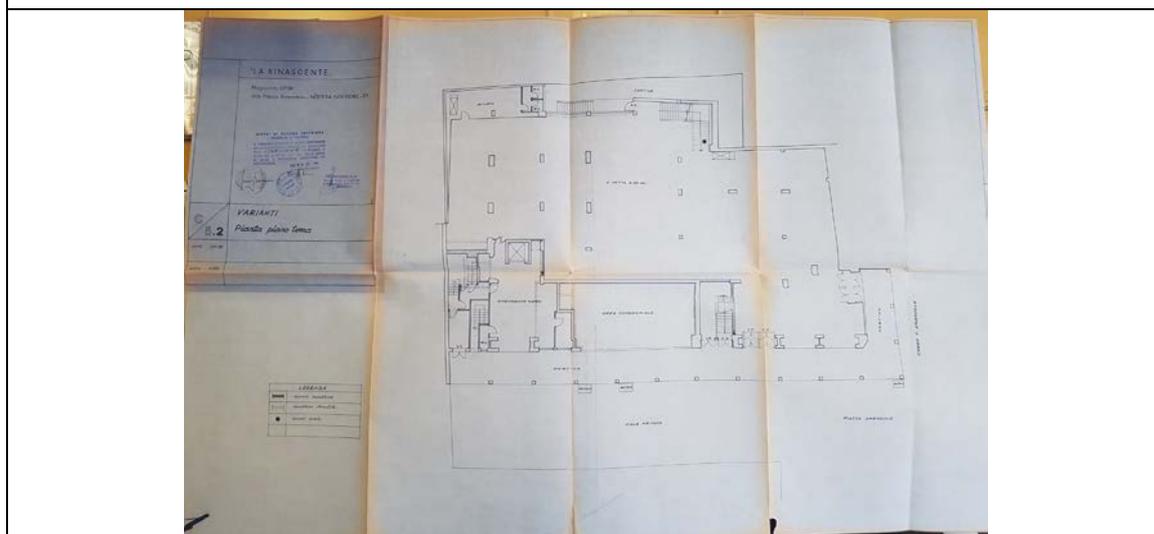
PLANIMETRIA RILEVATA

➤ Uffici piano terra: la planimetria della Concessione non è conforme allo stato attuale, in quanto viene riportata una diversa distribuzione degli spazi interni. Tale situazione può essere sanata con la presentazione di una Scia in Sanatoria documentale (senza l'esecuzione di lavori) al costo di € 3.000,00. Tale costo verrà decurtato dal valore del bene, e pertanto la presentazione della Scia sarà a carico dell'aggiudicatario;

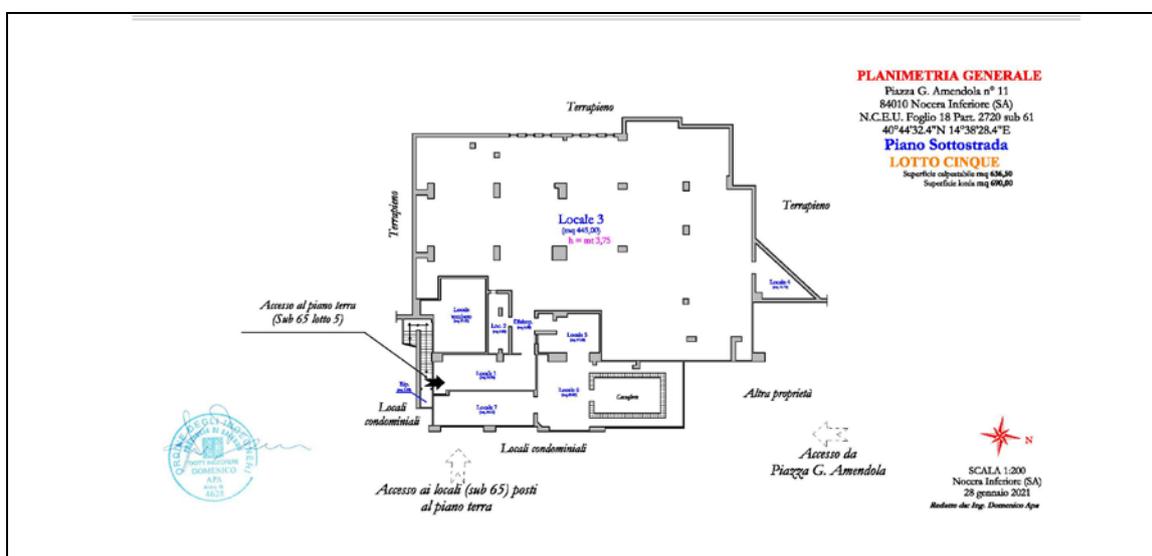
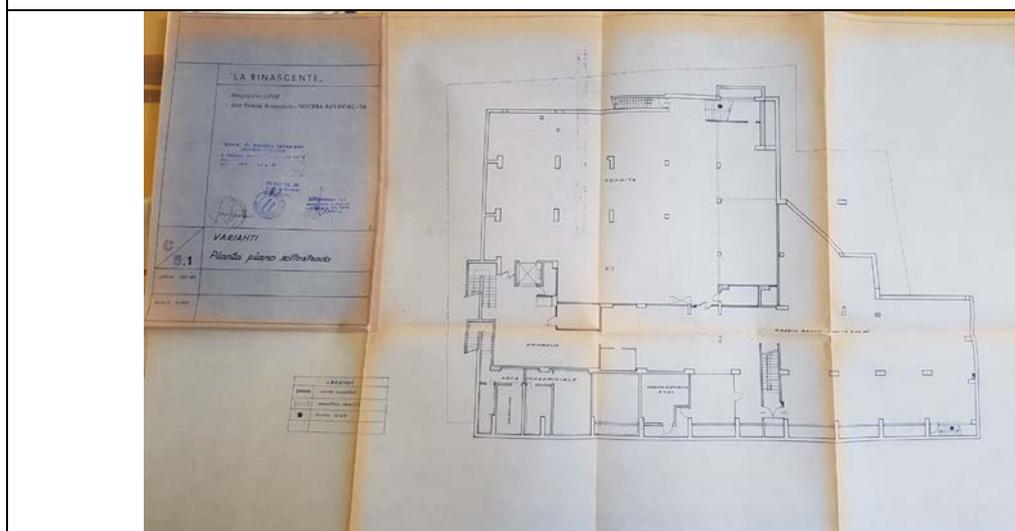
PLANIMETRIA RILEVATA

- Deposito piano interrato: la planimetria della Concessione non è conforme allo stato attuale, in quanto viene riportata una diversa distribuzione degli spazi interni. Tale situazione può essere sanata con la presentazione di una Scia in Sanatoria documentale (senza l'esecuzione di lavori) al costo di € 3.000,00. Tale costo verrà decurtato dal valore del bene, e pertanto la presentazione della Scia sarà a carico dell'aggiudicatario;
