TRIBUNALE DI SIRACUSA
Sezione civile

VERIFICA CONDIZIONI MURO DI CONFINE COMPENDIO PIGNORATO
(procedimento esecutivo immobiliare R.G.E. n. 78/2023)

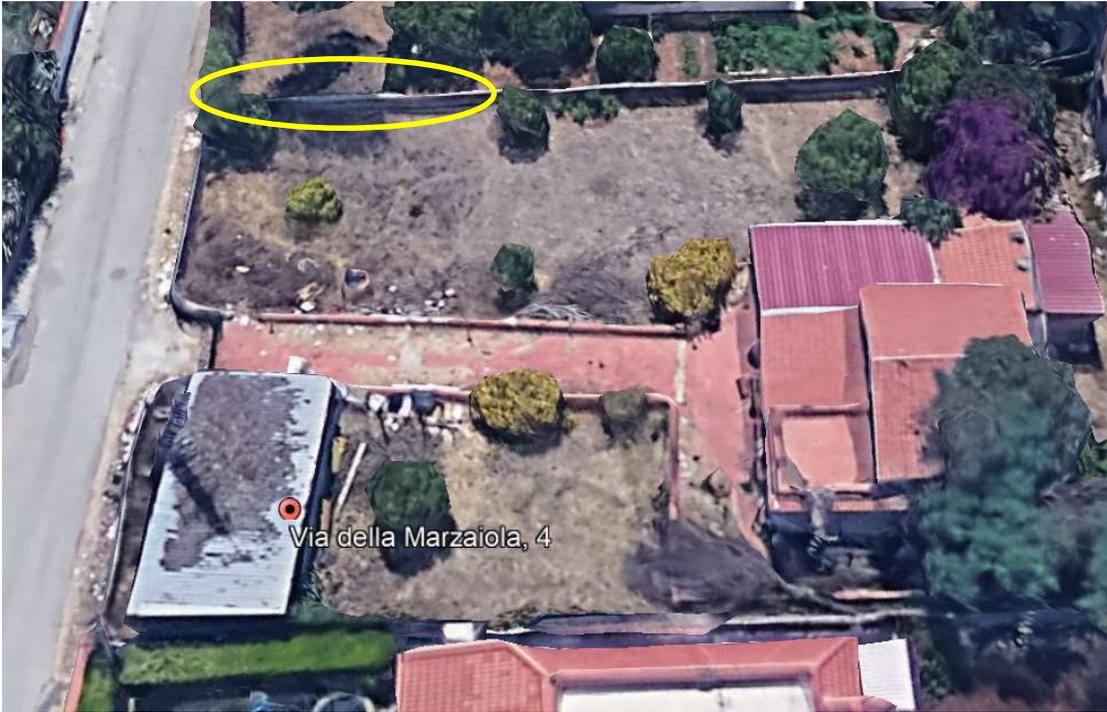
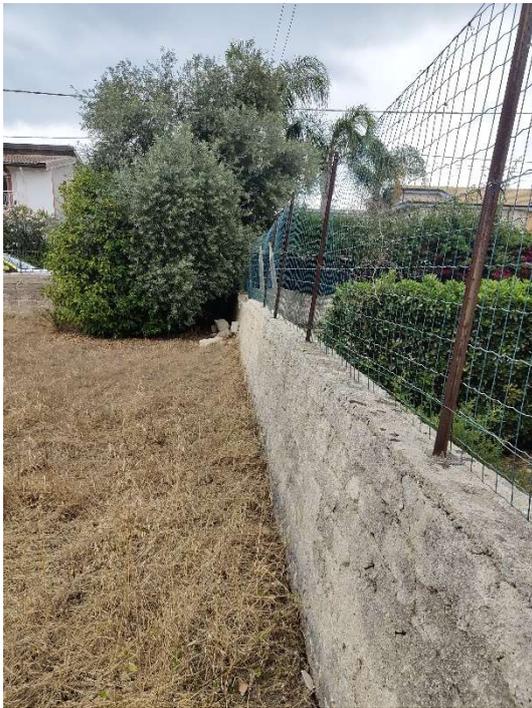
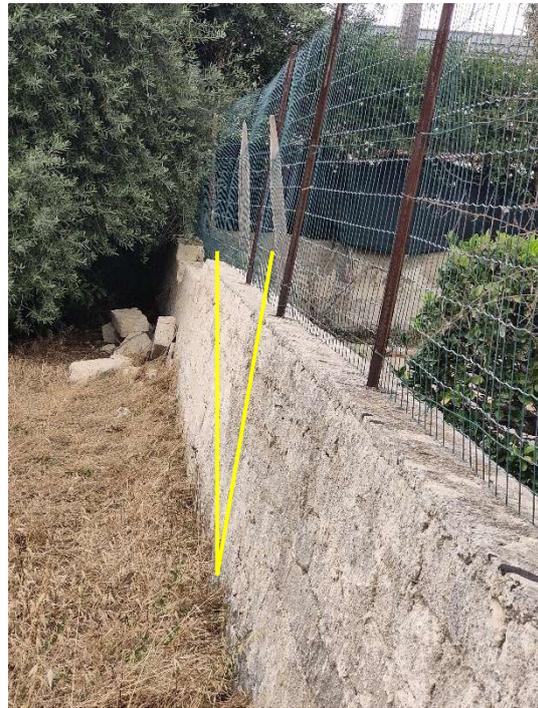
**Nel breve periodo (max 3 mesi) non si ravvisano condizioni di pericolo di caduta o crollo in quanto l'opera anche se inclinata risulta stabile.
Nel medio termine servirebbe procedere al rifacimento dell'opera in quanto non si possono fornire garanzie sulla durabilità della stessa.**

Nel medio termine, invece, servirà procedere al rifacimento del tratto di 17 m con un costo complessivo pari a 2.000 €.
