# LIQUIDAZIONE GIUDIZIALE

## N. 27/2023 - [REDACTED]

**LOTTO 5 (int. N° 6)**  
**QUOTA DI 1/1 DI PIENA PROPRIETA'**  
**DI GARAGE DI MQ.23 AL PIANO SEMINTERRATO**  
**IN RIVIERA G. MATTEOTTI 281, BADIA POL.NE**

ROVIGO, DATA	COLLABORAZIONE
15/04/2024	[REDACTED]

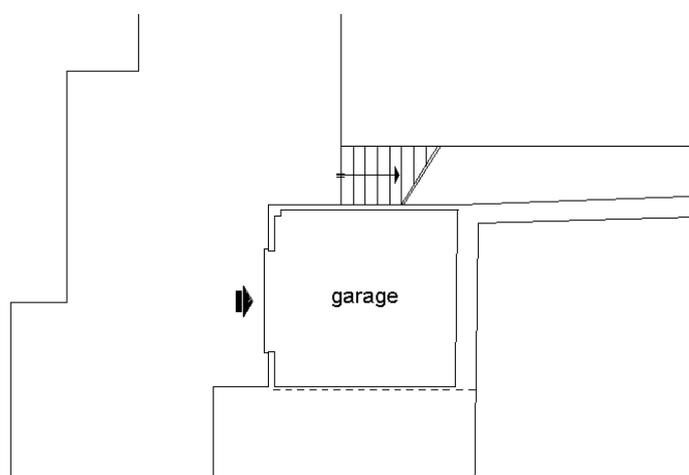
### ***Planimetria mapp. 602 Sub 4 rappresentata non in scala***

il sottoscritto CTU ha potuto verificare dal riscontro tra le planimetrie catastali e lo stato dei luoghi che l'unità sostanzialmente risulta conforme alla rappresentazione grafica catastale, essendo di pianta rettangolare regolare

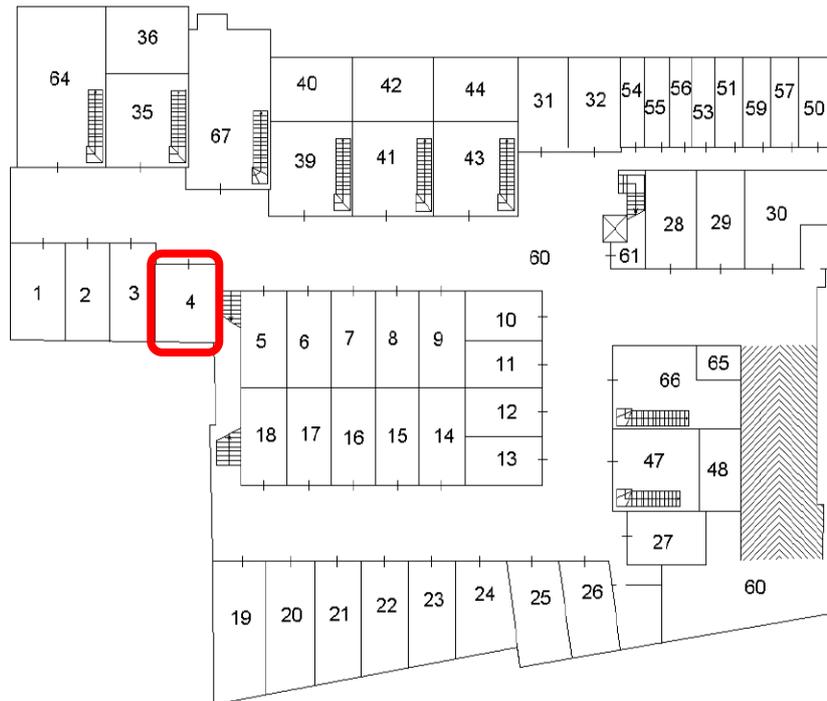
*Elaborato planimetrico riprodotto non in scala*

## PIANO PRIMO SOTTOSTRADA (INTERRATO)

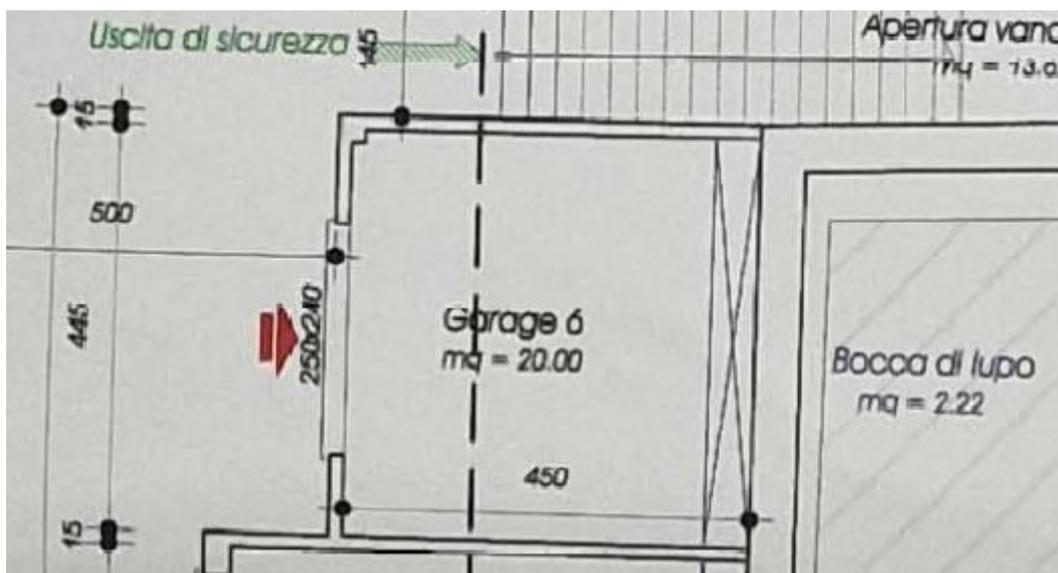
Ampio garage al piano interrato dotato di porta metallica basculante. Pavimentazione in calcestruzzo, pareti in cls. prive di intonaci. L'unità è dotata di illuminazione.

L'accesso al garage avviene dalla pubblica Via Riviera Matteotti attraverso una comoda e ampia rampa protetta da cancello automatico e altrettanto comoda corsia di manovra al piano interrato.

Superficie complessiva di circa mq 23,00 lordi catastali, netti 20,00, è posto al piano interrato, ha un'altezza interna di circa ml. 2.70.

Date le dimensioni, ed in particolare la larghezza, pari a ml. 4,45, il locale si presta a contenere su uno o su entrambi i fianchi scaffalature ed altri mobili ad uso ripostiglio
