Oggetto: Integrazione su Relazione peritale di Esecuzione Immobiliare

RE 49/2018 promosso da l

Il fabbricato sito in via Sacconi 13 a Maltignano (AP) è stato oggetto di Ordinanza n. 43 prot. 7660 da parte del Comune di Maltignano, quindi dichiarato inagibile, come evidenziato in relazione peritale.

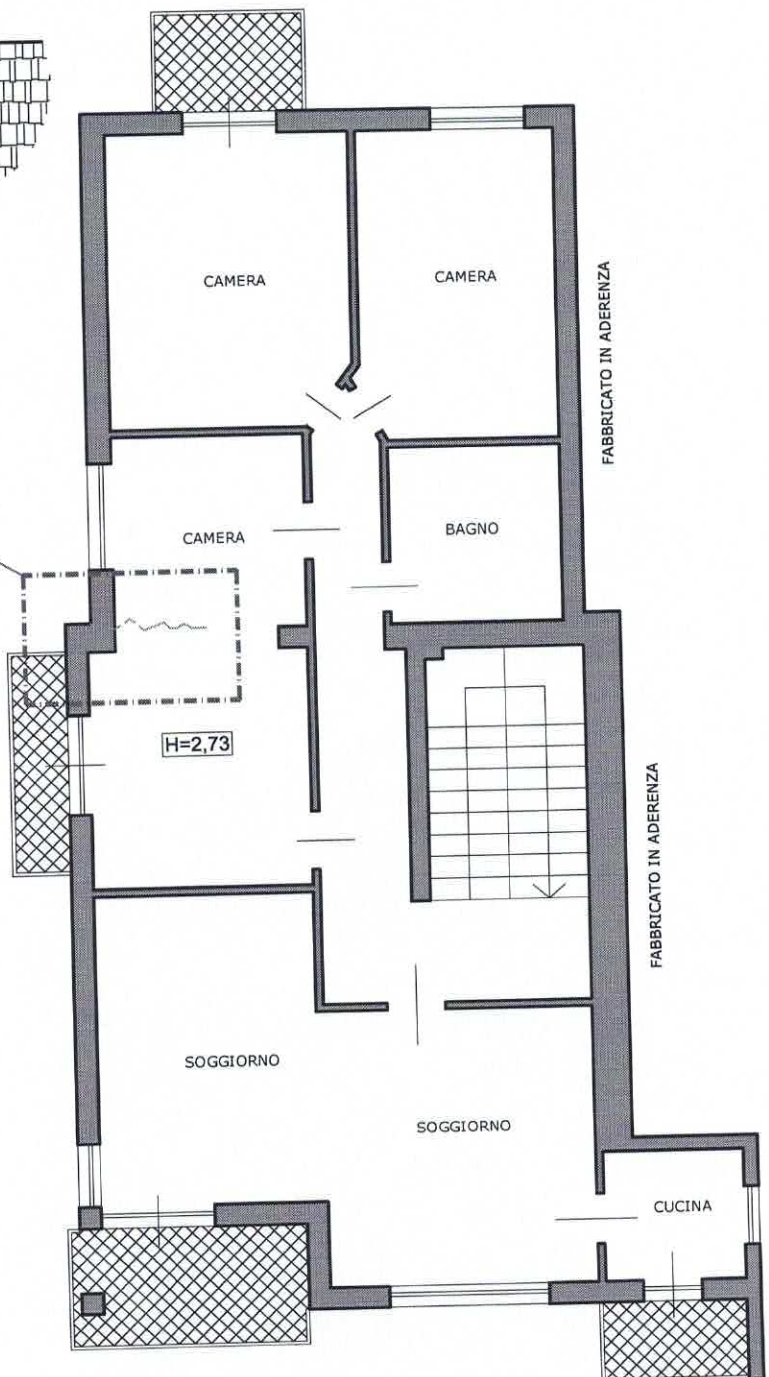
PIANO PRIMO
scala 1:100

Nel corso del sopralluogo da me effettuato in data 29/07/2019 finalizzato a redigere la perizia estimativa, ho potuto riscontrare al piano primo del fabbricato alcune lesioni localizzate su una porzione di solaio e di parete verticale, come evidenziato nella planimetria allegata e nel documento fotografico.

PUNTO
LESIONATO

Per conoscere anche approssimativamente la tipologia e l'entità economica dei lavori da eseguire, è necessario effettuare un'approfondita serie di indagini sulle strutture portanti, finalizzata ad individuare sia i danni direttamente determinati dall'evento sismico, che le vulnerabilità proprie della struttura del fabbricato. Dette indagini consistono in saggi da eseguire sulle strutture portanti verticali e orizzontali necessarie per verificarne la tipologia costruttiva e lo stato di conservazione.
