TRIBUNALE DI PALMI
SEZIONE ESECUZIONI IMMOBILIARE

Procedura n° 64/2023 R.G.N.

RELAZIONE DI CONSULENZA TECNICA D’UFFICIO

Comune di Rosarno (RC), via Monte Poro n. 12 - **Abitazione** ad uso civile abitazione, costituito da un fabbricato a tre piani fuori terra con copertura a tetto, identificato al N.C.E.U. al foglio 21, particella 1313, categoria A/4 “Abitazione di tipo Popolare”, Classe 3, Consistenza 7 vani, Superficie catastale totale 137 m² esclusa area scoperte 135 m², rendita 202, 45 €.

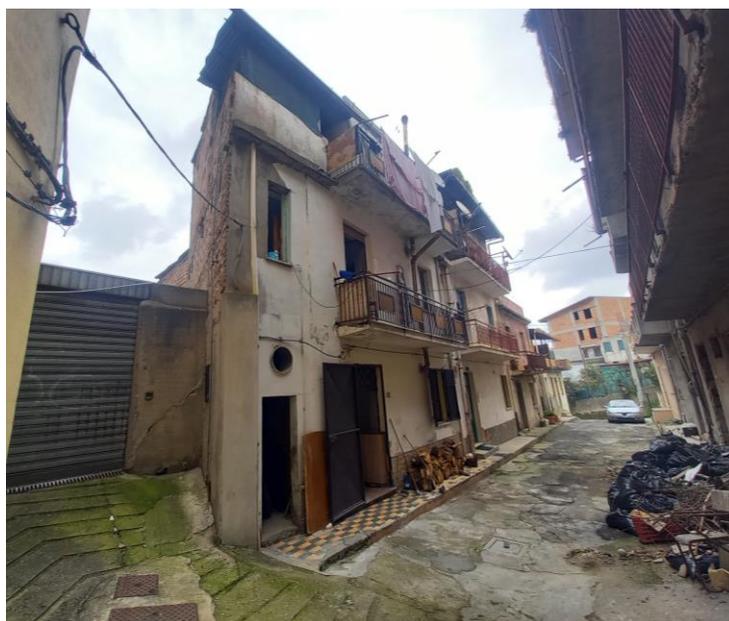
Foto 3- 4 Prospetto su via Via Monte Poro

Il bene appartenente a questo lotto è costituito da un fabbricato a tre piani fuori terra con copertura a tetto adibito ad abitazione di tipo economica, ubicato nel Comune di Rosarno (RC), alla Via Monte Poro n. 12 (*foto n. 3-4-5*). L'intero fabbricato si sviluppa su tre livelli con ingresso dalla via Monte Poro. La struttura portante è in muratura ordinaria composta in mattoni pieni per quanto riguarda il piano terra e primo piano, mentre, il secondo piano presenta una struttura in mattoni forati; i solai del piano terra e

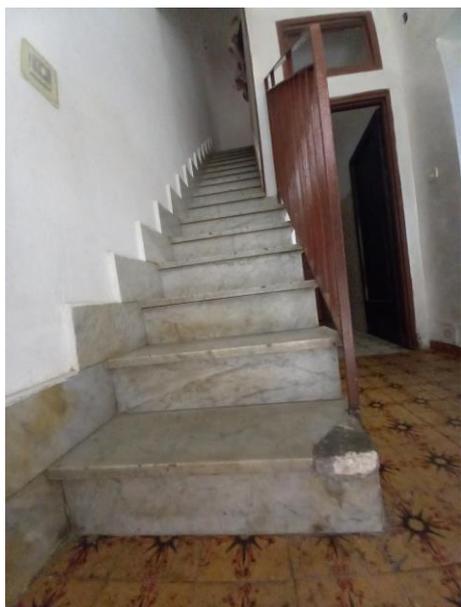
Foto 11-12 rampa scala P.T./P. 1°- rampa scala P.1°/P.2°

L'immobile pignorato come già detto si sviluppa su tre livelli, collegati da una scala interna in c.a, piano terra, primo piano e secondo piano. Il piano terra è costituito, da un disimpegno di ingresso con superficie calpestabile di 3,52 m², da una camera adibita a sala pranzo (*foto 7 e 8*) con superficie calpestabile di circa 17,60 m², da una scala in c.a. che conduce ai piani superiori e da un sottoscala adibito a cucina (*foto 9 e 10*) con superficie calpestabile di circa 6,50 m². Al piano terra è collocato anche un piccolo vano (*foto n. 6*), utilizzato come ripostiglio con superficie calpestabile di circa 4,20 m², con accesso autonomo dalla via Monte Poro e non comunicante con l'abitazione.

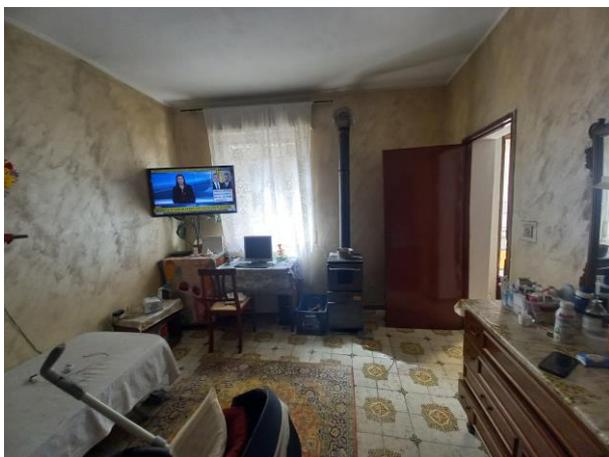
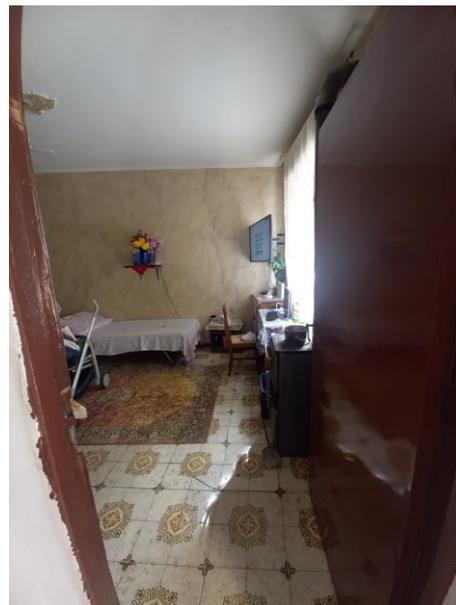
Foto 15-16 stanza da letto Piano 1°

Il primo piano troviamo, un disimpegno con superficie calpestabile di 8,86 m², una camera da letto con superficie calpestabile di circa 19,44 m² (*foto 15 e 16*), un bagno (*foto 13 e 14*) con superficie calpestabile di circa 5,47 m² e un ampio balcone con affaccio sulla via Monte Poro con superficie calpestabile di circa 5,40 m².

tranne che per una piccole difformità, è stata realizzata una seconda porta nella camera da letto posta al primo piano. Per maggiori chiarimenti si rimanda alla planimetria di rilievo dello stato di fatto e la planimetria catastale in allegato.

09. Conformità urbanistico-edilizia: Nei riguardi della regolarità edilizia e urbanistica della costruzione in oggetto, dalle indagini personalmente eseguite presso l'Ufficio Tecnico del Comune di Rosarno con richiesta di accesso agli atti ed estrazione di copie degli stessi, si è potuto appurare quanto segue. Il fabbricato è stato edificato dalla Signora [REDACTED] con regolare Licenza per Costruzione Edilizia n. 1377 del 07/02/1961 "Pratica edilizia n. 29/1959" e successiva richiesta di Licenza di Costruzione Edilizia del 10/09/1971 "Pratica edilizia n. 89/1971" per completare i lavori del fabbricato consistente nella realizzazione del solaio piano di copertura del primo piano, inoltre, gli elaborati grafici allegati alla seconda richiesta, a differenza del primo progetto, presentavano un ampliamento a forma triangolare adiacente al vano scala (*vedi allegati*). Si segnala che dal confronto tra le tavole grafiche allegate alla seconda richiesta di Licenza Edilizia e dalle risultanze del sopralluogo, risulta una sostanziale difformità tra quanto riportato da progettato e quanto edificato. Per quanto riguarda il progetto, prevedeva la costruzione di un edificio a due piani f.t., piano terra e primo piano con copertura a terrazzo, mentre, il fabbricato pignorato presenta, oltre al piano terra e primo piano, un secondo piano con copertura a tetto ad unica falda non riportato in progetto, inoltre, lo scrivente ha potuto constatare che non sussistono delle differenze nella distribuzione interna rispetto a quanto riportato in progetto tranne che per alcune bucatore interne e in facciata. Da quanto esposto sopra l'immobile è stato ampliato abusivamente attraverso la realizzazione del secondo piano "terzo fuori terra", è stata modifica la finestra del vano ripostiglio posto al piano terra con una porta e chiusa la bucatore interna che lo rendeva comunicante con il resto del fabbricato, infine, è stata realizzata una seconda bucatore nella stanza da

letto posta al primo piano. In considerazione di quanto sopra esposto possiamo considerare l'appartamento di interesse urbanisticamente e strutturalmente con delle difformità rispetto a quanto autorizzato. Premesso che il fabbricato pignorato, nel Piano Regolatore Generale Vigente- Successivo al Decreto Regionale n. 307 del 27/10/2000, ricade in zona B2 “Zona di Completamento Riqualficato”, in tale zone le norme tecniche attuative prevedono che all'interno dei lotti liberi sono consentiti interventi di nuova edificazione, secondo i seguenti parametri edificatori:

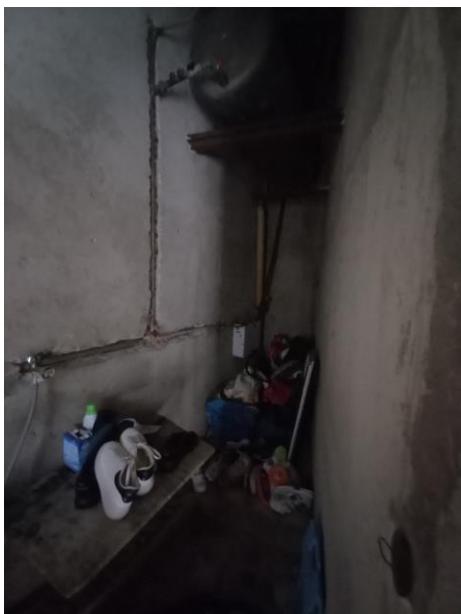
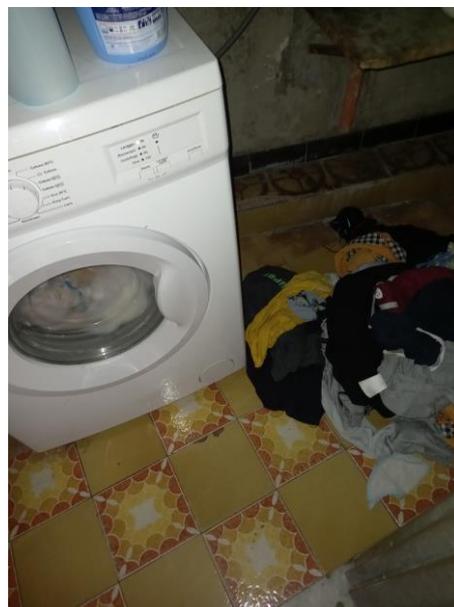
Foto 17-18 : Bagno Piano 2°

Al secondo piano troviamo, un disimpegno con superficie calpestabile di 4,92 m², due camere con superficie calpestabile di 8,90 m² e 13,66 m² (*foto 19-20*), un bagno (*foto 17-18*) con superficie

calpestabile di 3.80 m² e un ampio balcone (*foto 22*) con superficie calpestabile di circa 5.40 m² con annessa una piccola verandina (*foto 21*) coperta con una tettoia in lamiera ondulate che affacciano sulla via Monte Poro, con superficie calpestabile di 5.97 m².

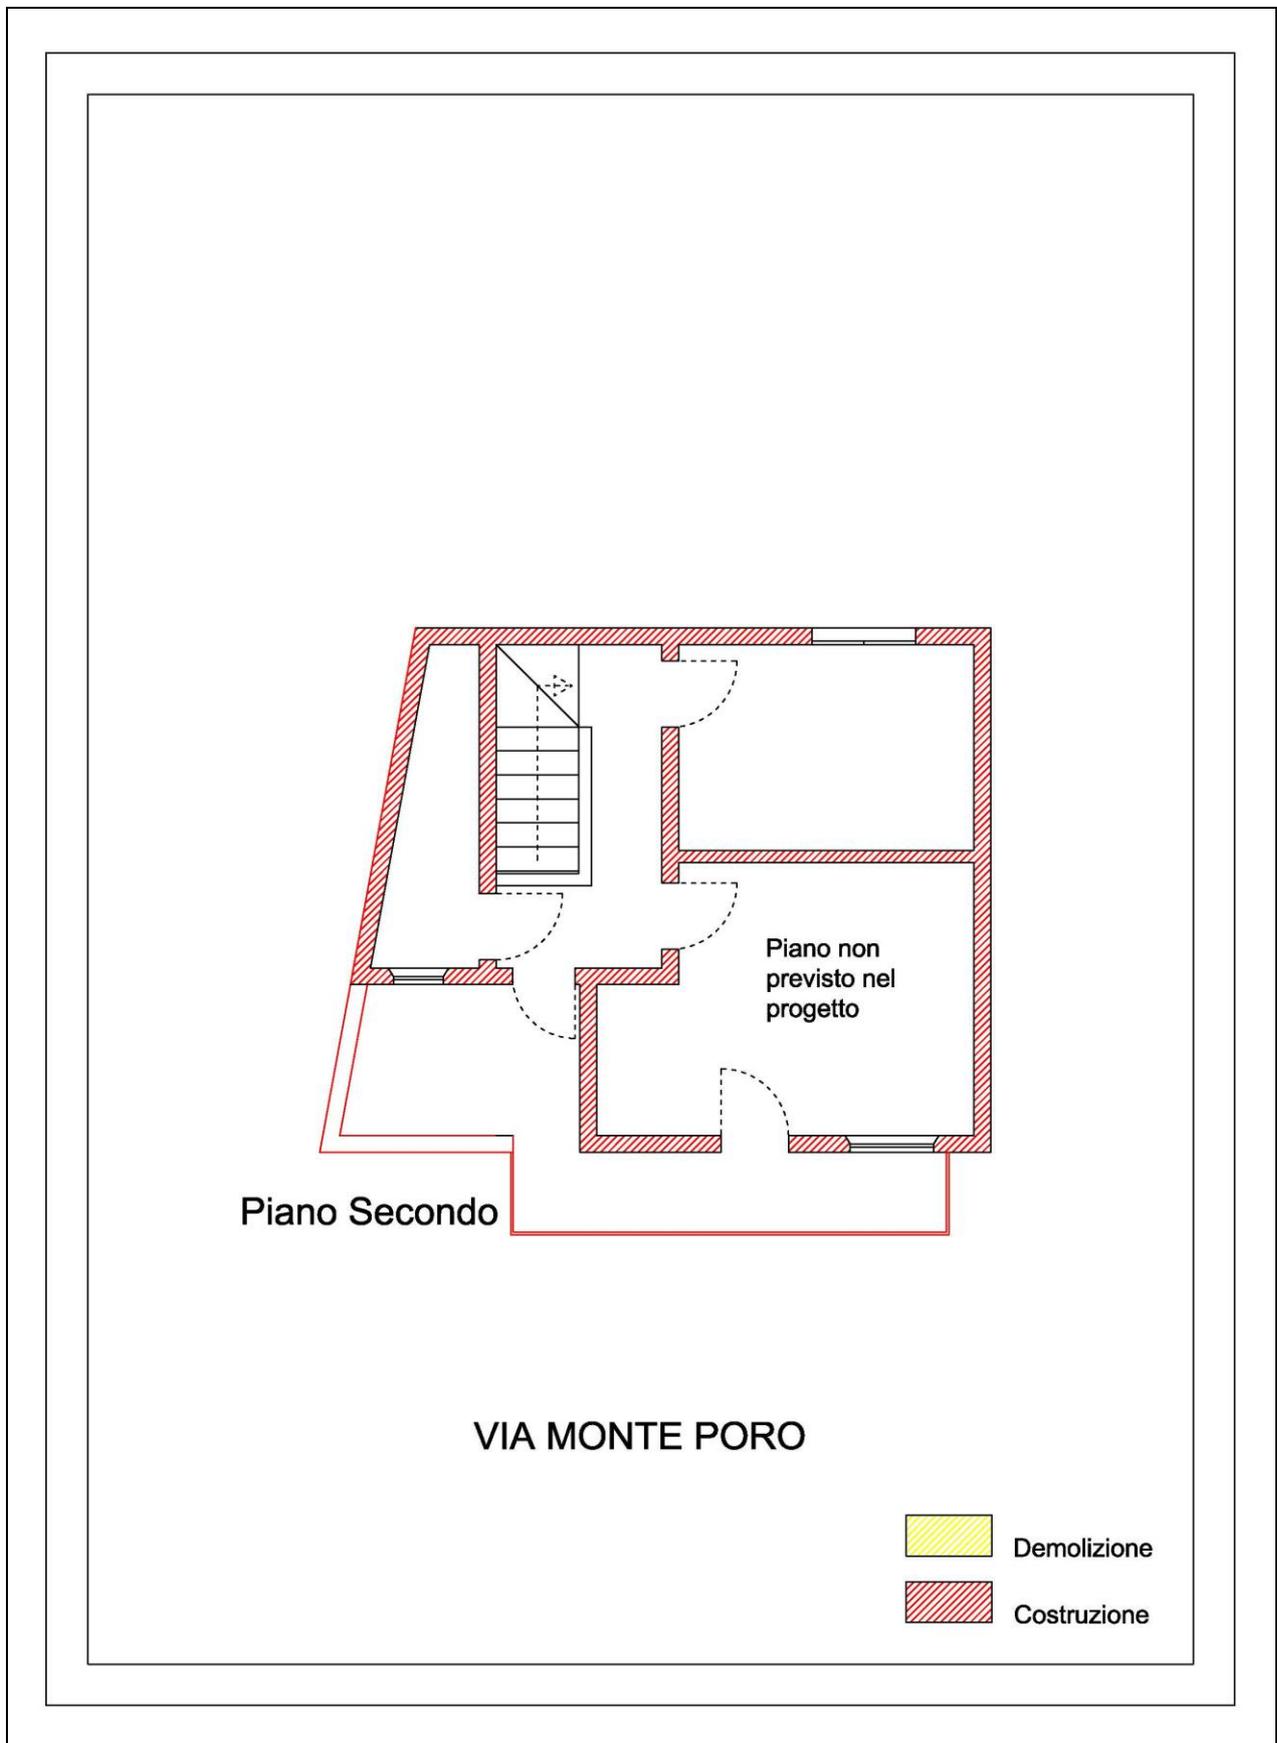
- la planimetria con l'indicazione delle difformità e gli abusi edilizi presenti sull'immobile

Considerato che la sopraelevazione costituisce un aumento di cubatura è rientra nelle difformità essenziale, considerato che l'area su cui ricade il fabbricato non prevede la realizzazione di fabbricati oltre i due piani, considerato che per il fabbricato in oggetto non risulta presentata nessuna pratica di condono edilizio, considerato che non è applicabile all'abuso un eventuale progetto in sanatoria così come previsto dall'art. 34 (L) del D.P.R. 380/2001 “*Testo Unico Edilizia*” che prevede quanto segue “
