**TRIBUNALE DI CREMONA**  
**UFFICIO DELLE ESECUZIONI IMMOBILIARI**

**RELAZIONE DI STIMA**

Relativo agli immobili siti nel comune di Cremona, Via Cà Del Ferro n° 35, Identificati al Catasto Edilizio Urbano al Fgl. 53:

**IMMOBILI DI CIVILE ABITAZIONE, AUTORIMESSE E ACCESSORI SITI IN  
COMUNE DI CREMONA VIA CA' DEL FERRO N° 35.**

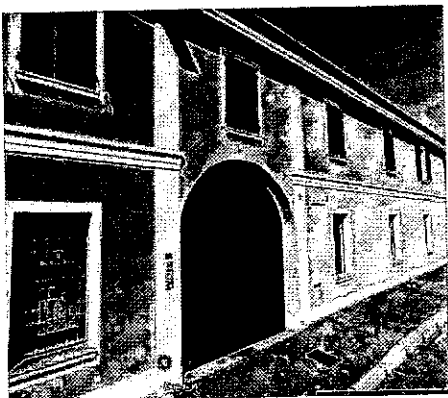
Gli scuri al piano primo sono in legno a griglie tipo "gelosia". Al piano terreno le superfici finestrate sono costituite da inferriate di sicurezza a disegno semplice, tipico delle caschine cremonesi.

Particolare del portone e dei serramenti
