Esecuzione FORZATA N° 12/2024 Promossa da AXA ASSICURAZIONI S.P.A.

TRIBUNALE di CROTONE

ELABORATO PERITALE (N° 1 LOTTO)

Beni in ISOLA di CAPO RIZZUTO, Località ANASTASI**Lotto 001****IDENTIFICAZIONE DEI BENI IMMOBILI OGGETTO DELLA VENDITA:**

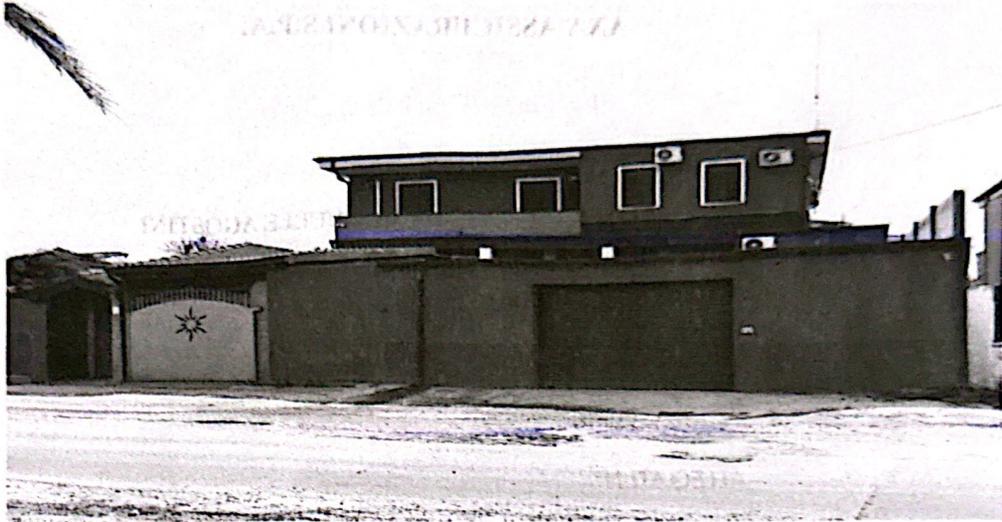
Piena proprietà per la quota di 1000/1000 di una villa, su due piani fuori terra, in località Anastasia di Isola di Capo Rizzuto.

**Composta da:**

- Piano Terra: N. 2 Garage con ingresso dalla strada comunale; all'appartamento si accede con scala esterna coperta con 11 pedate ed anche da strada sul lato sud con cancello in ferro scorrevole. Detto appartamento è composto da Cucina-Pranzo, Salotto, n. 4 camere da letto e n. 3 bagni, ha una superficie commerciale mq 150,00. A servizio di detto appartamento è presente una dépendance, unico locale con bagno, di mq 33,00; intorno è presente la corte, quasi tutta pavimentata con mattonelle in gres porcellanato, in parte coperta con struttura in legno lamellare. La pitturazione è in tempera lavabile. Ha un'altezza di m. 3,00.
