TRIBUNALE DI SIRACUSA
Sezione II - Esecuzioni immobiliari
Procedura n. 29/2019 R.G. Es. promossa da ARAGORN NPL 2018 S.r.l.
Contro [REDACTED]

RELAZIONE CHIARIMENTI

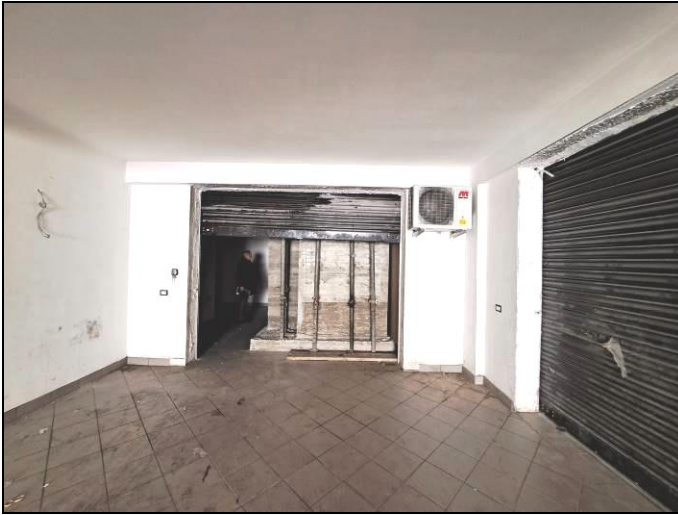
foto 1

Nel corso del sopralluogo richiesto dal G.E. per rilevare lo stato del deposito al piano interrato distinto in catasto al foglio 30, p.lla 1166 sub 24, è stata accertata la realizzazione di opere di rinforzo di una parte del solaio di copertura, costituite da un setto ed una piastra di base in c.a. e da una serie di puntelli metallici, come da foto di seguito riportate (foto 1-2-3).

La zona di solaio rinforzata corrisponde, a livello del soprastante piano terra, al calpestio della sala MRI del poliambulatorio ove risulta collocato un pesante macchinario diagnostico.

Le opere di rinforzo riducono la funzionalità del deposito non consentendo l'accesso agli autoveicoli e riducendo lo spazio utilizzabile.

Per le stesse opere non sono stati rinvenuti né il titolo autorizzativo edilizio né il previsto deposito di progetto presso il competente ufficio del Genio Civile.

Ai fini della vendita, trattandosi di un intervento che riguarda il solaio in comune con il soprastante poliambulatorio, si ritiene necessario accorpare quest'ultimo ed il deposito in un unico lotto.

Il valore dell'immobile, ad avviso dello scrivente, deve inoltre essere rideterminato in relazione alla ridotta funzionalità ed ai costi che occorrerà sostenere per regolarizzare le nuove opere di rinforzo sia dal punto di vista urbanistico che strutturale.

Questi ultimi sono stimati in circa € 5.000,00, comprensivi di spese tecniche, prelievi di campioni, oblazioni, diritti ed imposte.
