**TRIBUNALE DI TORINO – SEZIONE ESECUZIONI IMMOBILIARI**  
**G.E. DOTTORESSA Paola DEMARIA**  
**CONSULENZA TECNICA D’UFFICIO NEL PROCEDIMENTO**  
**DI ESECUZIONE IMMOBILIARE N.° 246/2024**  
**PROMOSSO DA**  
**CONDOMINIO Via Nallino 22-Torino**  
**CONTRO**  
**Esecutata**

Io sottoscritta Maddalena CASTELLINO ricevevo dal G.E. dottoressa Paola DEMARIA, in data 23/04/2024, l’incarico di redigere una perizia estimativa sull’alloggio di proprietà Esecutata sito in TORINO, Via Nallino 22.

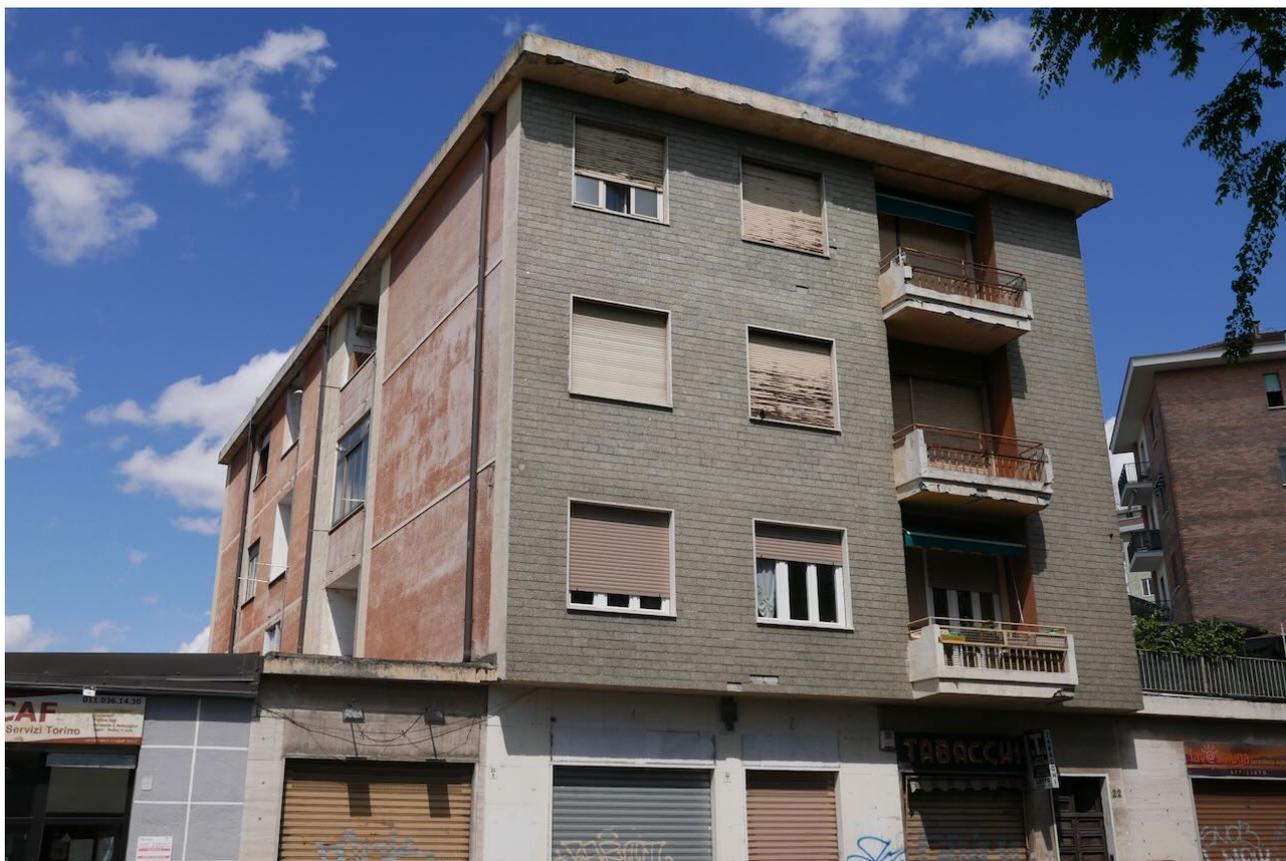
Oggetto del pignoramento è un alloggio al piano terzo ( 4° ed ultimo fuori terra ) con relativa cantina al piano interrato in fabbricato di vecchia costruzione a 4 piani fuori terra oltre piano interrato, con accesso da Via Nallino n.c. 22 .

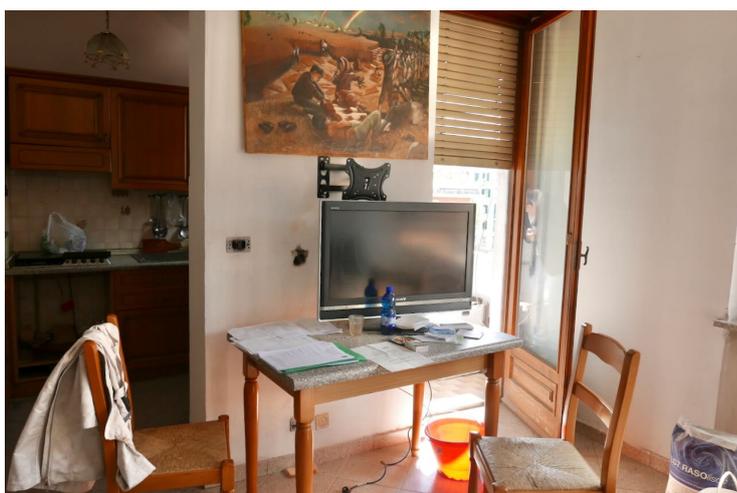
La struttura è in cemento armato, le facciate in intonaco e simil-klinker, la scala in marmo  
L'alloggio, come già detto, si trova al 3° piano ( 4° ed ultimo fuori terra) è composto di ingresso, piccolo disimpegno con uno stretto armadio a muro, servizio che si apre di fronte alla porta di ingresso, cucinino separato dal disimpegno tramite un muretto alto circa 1 mt., tinello e una camera.

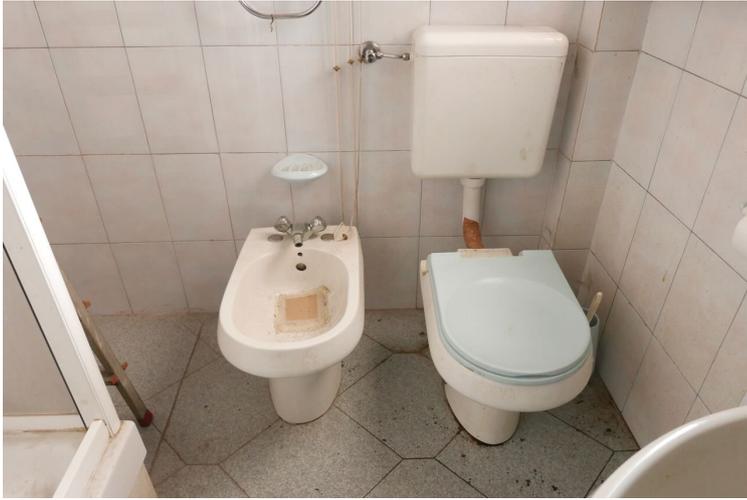
Nel 1990 esso è stato oggetto di lavori di ristrutturazione: sono stati sostituiti i pavimenti, ora in monocottura di primo prezzo, i serramenti- quelli esterni ora in legno con vetrocamera, quelli interni in legno- e rifatto il servizio che ha lavello, water, bidet e doccia.

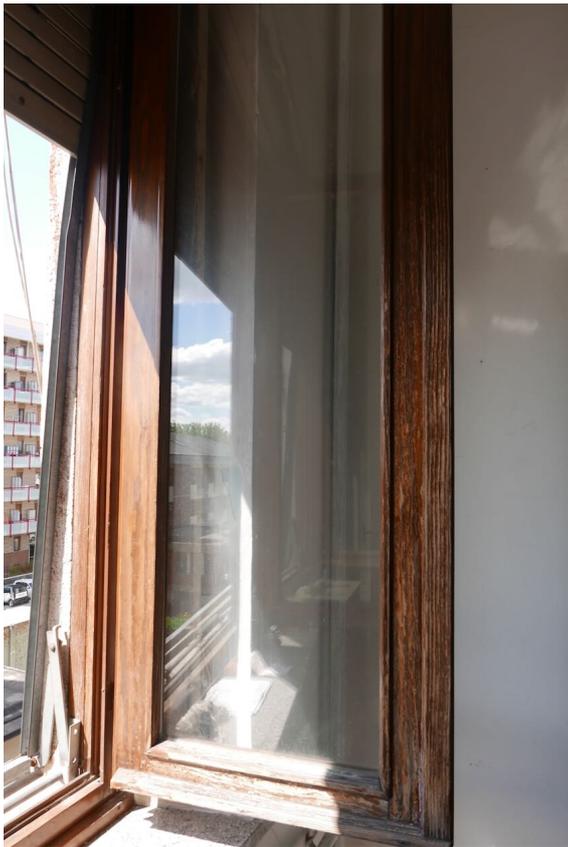
La manutenzione generale sia dell'alloggio, sia delle parti comuni del fabbricato è mediocre: i serramenti esterni , tranne quelli che si affacciano sul balcone coperto, sono mal andati

all'esterno,

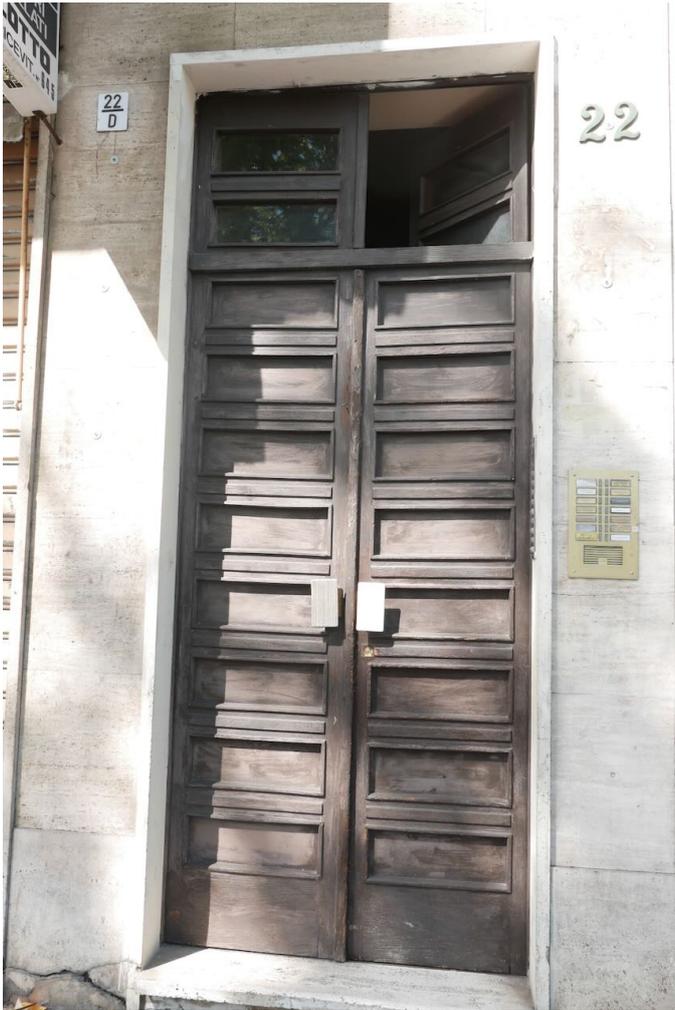
i sanitari, che risalgono presumibilmente all'epoca della ristrutturazione, sono trascurati ed il bidet è inutilizzato, le pareti presentano qualche scrostatura dell'intonaco e alcuni interruttori elettrici sono privi di mostrina.

Anche porta d'ingresso alla casa e intonaci delle parti comuni sono trascurati.
