## **Tribunale civile di Modena**

**procedura esecutiva immobiliare n. 229/2022**

### **SUPPLEMENTO N. 2 ALLA PERIZIA DEPOSITATA IN DATA 22/03/2024, OLTRE AI SUPPLEMENTO 1, DEPOSITATO IN DATA 04-05-2024.**

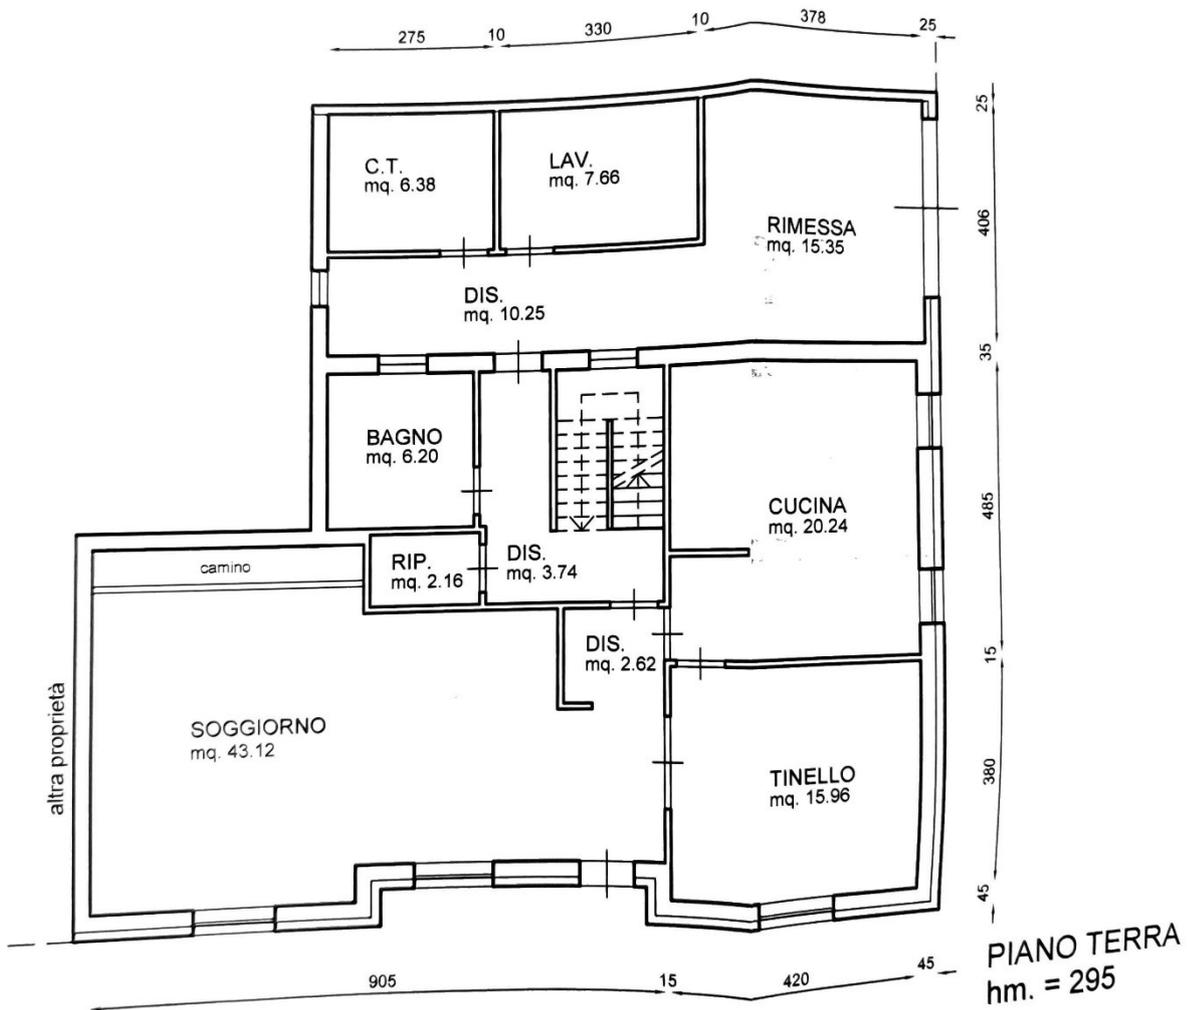
# STATO ATTUALE

E la rappresentazione grafica dello stato di fatto ultimo concesso di cui alle Integrazioni condono prot---- del ----- e successivo rilascio del certificato conformità edilizia agibilità prot. ---- del --/--/---- corrisponde all'estratto di seguito riportato (fuori scala):

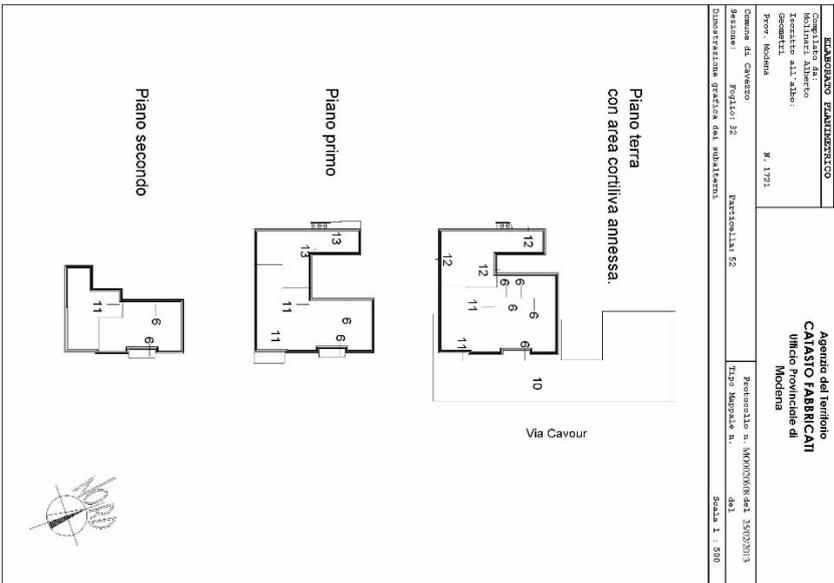
Elaborato Planimetrico - Corso dei Fabbricci - Situazione al 11/09/2023 - Comune di CAMEZZO(C398) - < Foglio 32 Particella 52 >

All'epoca della redazione della prima stesura della perizia di stima (deposito in data 22/03/2024) , la porzione di autorimessa di cui al sub 14, in proprietà della S.ra -----a, oltre a non essere identificabile negli elaborati concessionati in comune, non lo era nemmeno negli elaborati catastali che si sono prodotti, in quanto bene non pignorato e inoltre non visibile agli atti dell'elaborato planimetrico e relativo elenco dei subalterni presente all'epoca in banca dati dell'agenzia delle entrate (allegati nel deposito della perizia) e i cui estratti di seguito si ripropongono.
