TRIBUNALE DI PALERMO - ESECUZIONE IMMOBILIARE R.G.Es. n.389/2019

Appartamento sito a Palermo, via Villagrazia n.100
piano secondo (rif. catastali: foglio 83, part. 981, sub 5).

Planimetria di rilievo dello stato di fatto

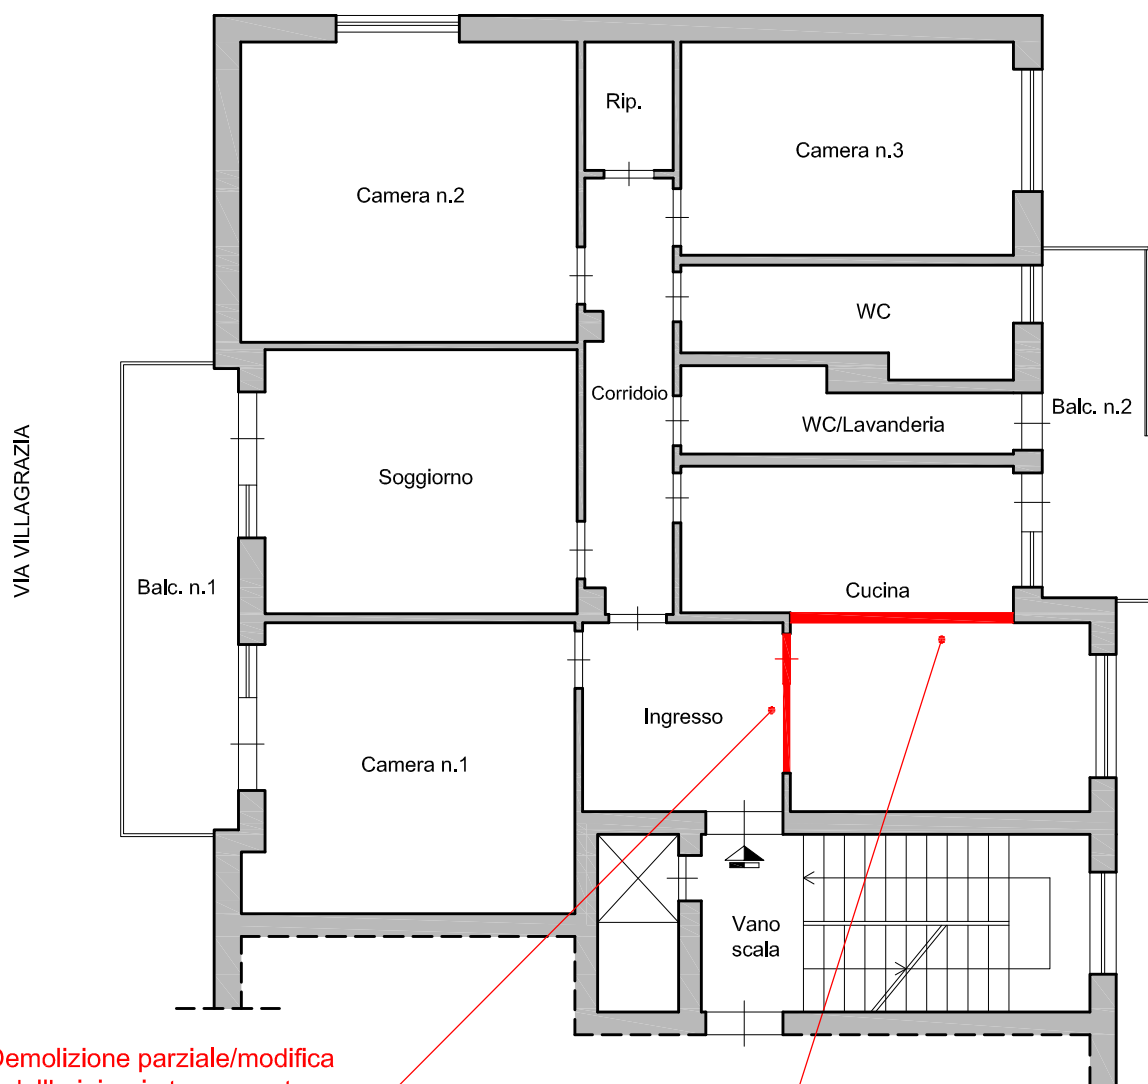
Planimetria di rilievo dello stato di fatto con indicazione grafica
delle principali difformità riscontrate con la planimetria catastale.

Demolizione parziale/modifica
dell'originario tramezzo tra
ingresso e vano adiacente.

Demolizione del tramezzo
originario che separava la
cucina dal vano adiacente.
