2^ chiarimento circa l'eventuale sanatoria del manufatto agricolo insistenti nel Lotto 5 o la valutazione dei costi relativi alla rimozione

Allegato: CHIARIMENTI DEL C.T.U. in RGE N. 92 del 2022. (RICHIESTA DEL G.E Tribunale di Fermo del 04.02.2025)

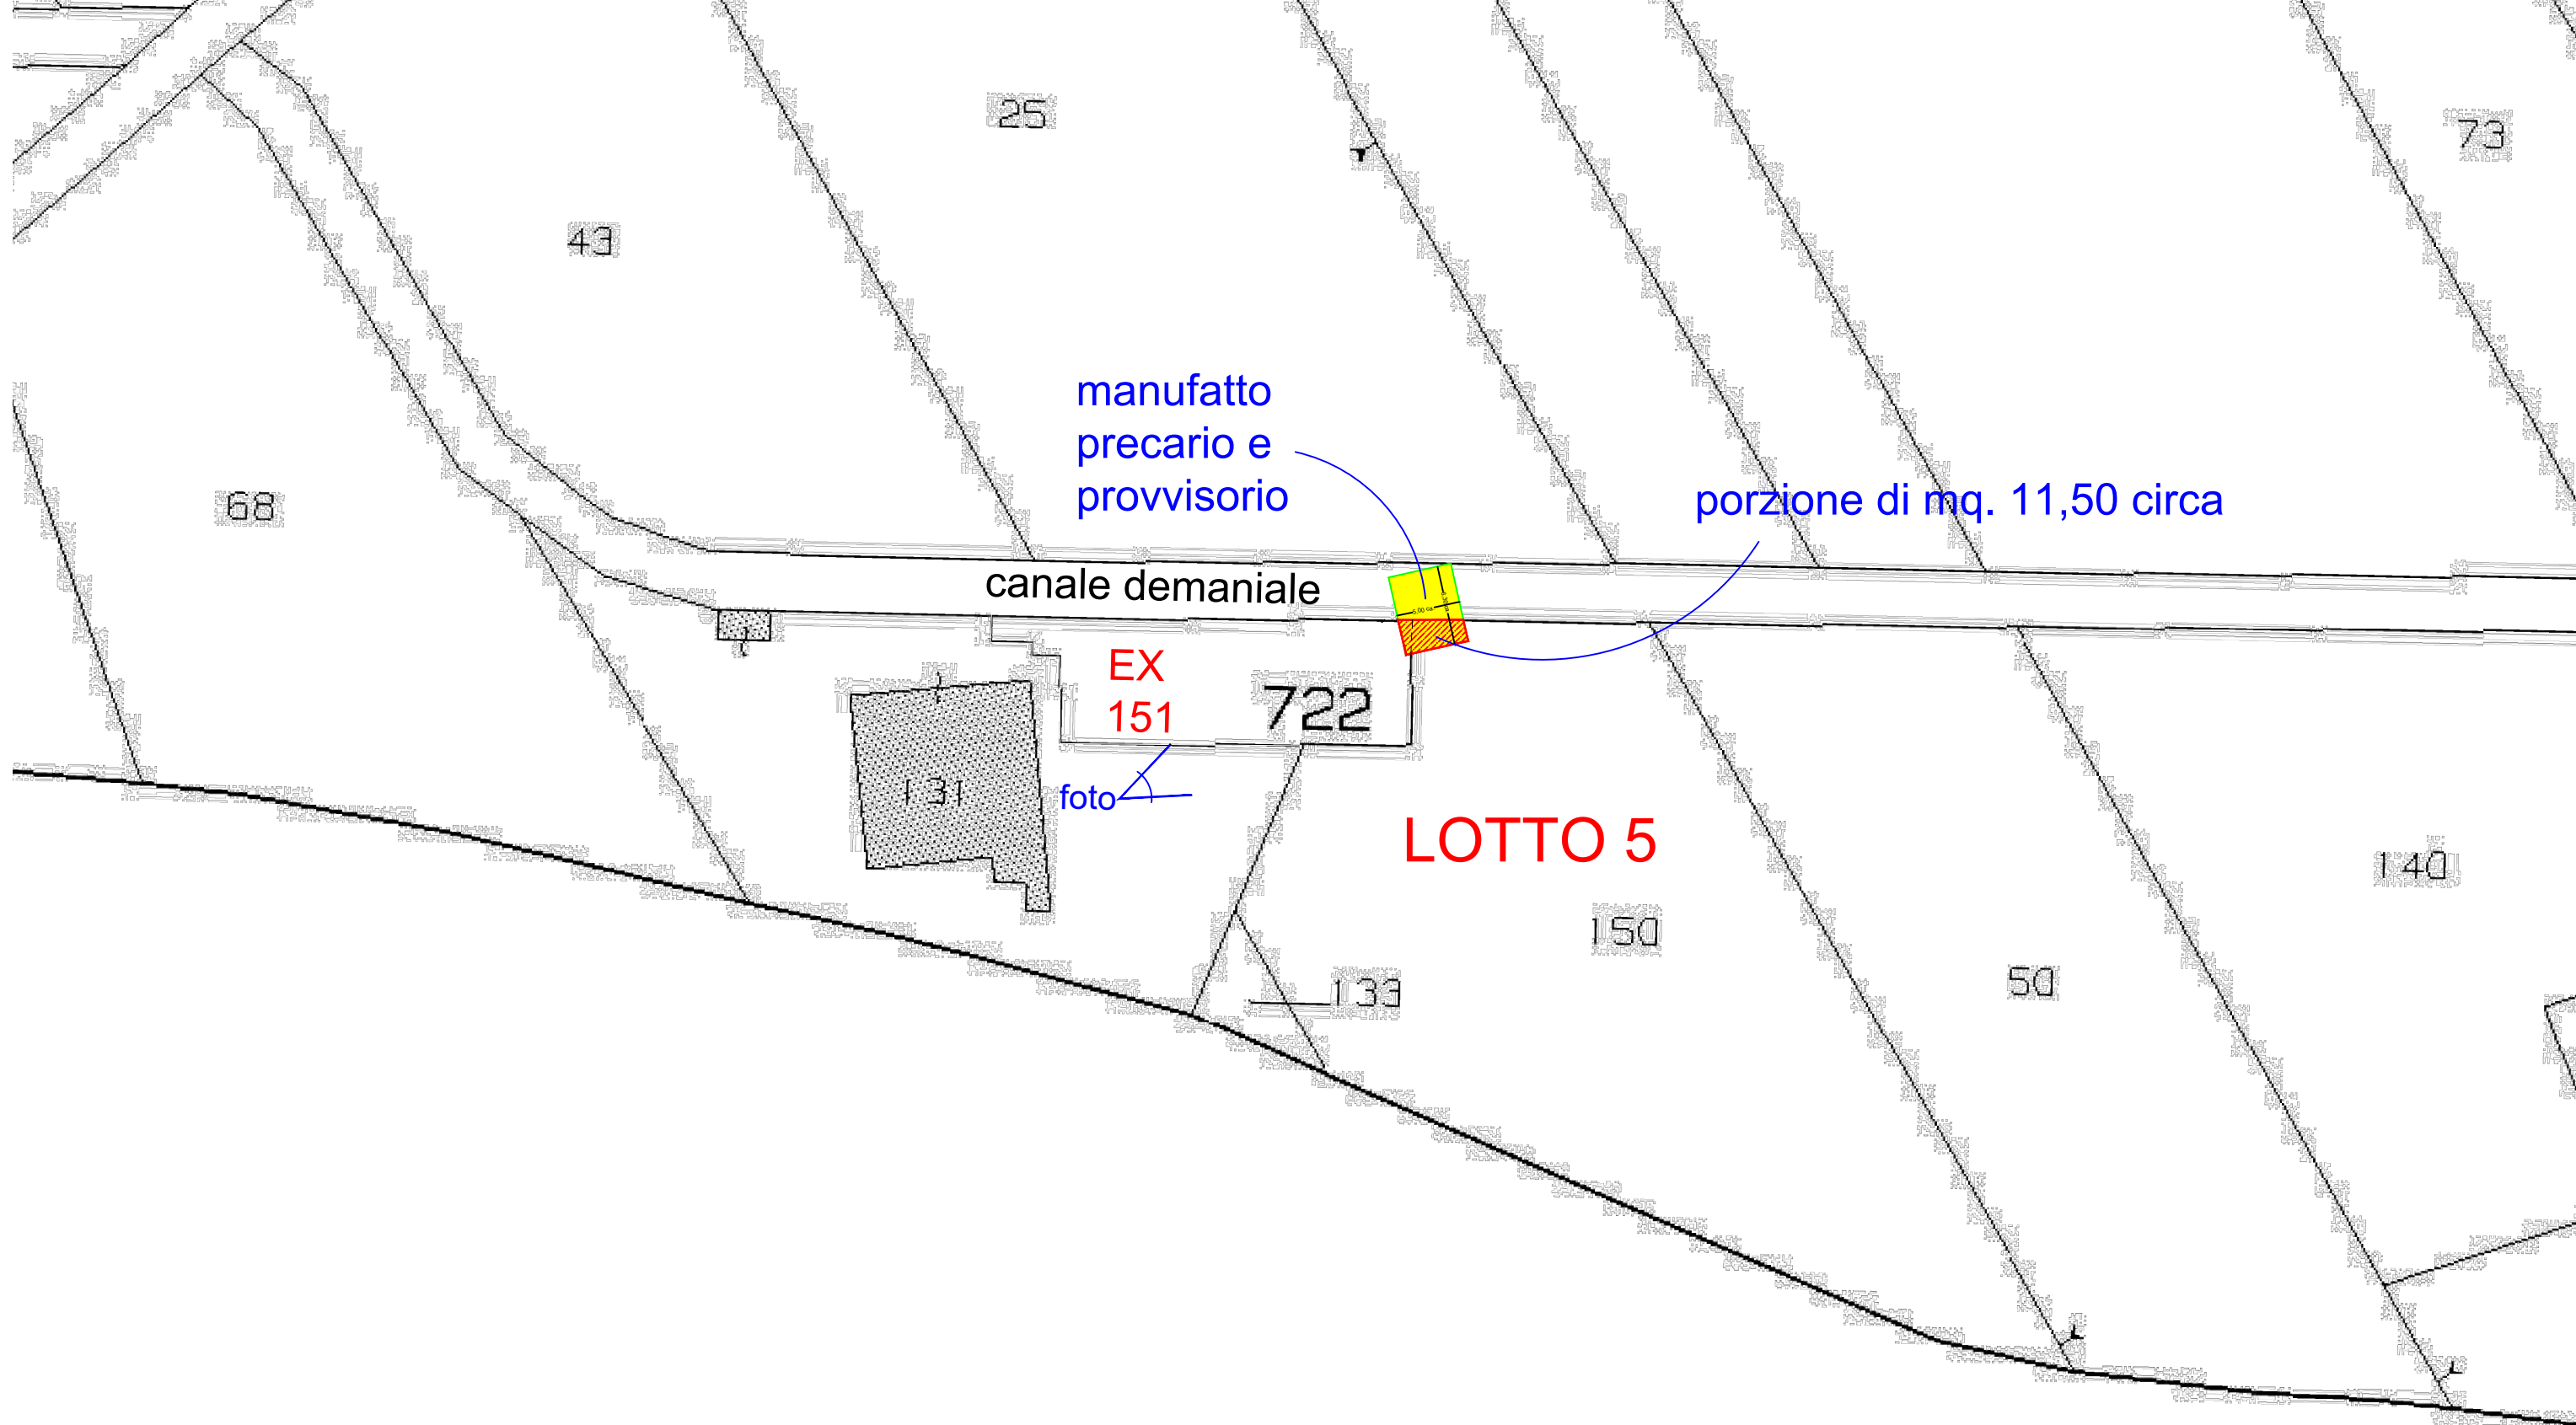
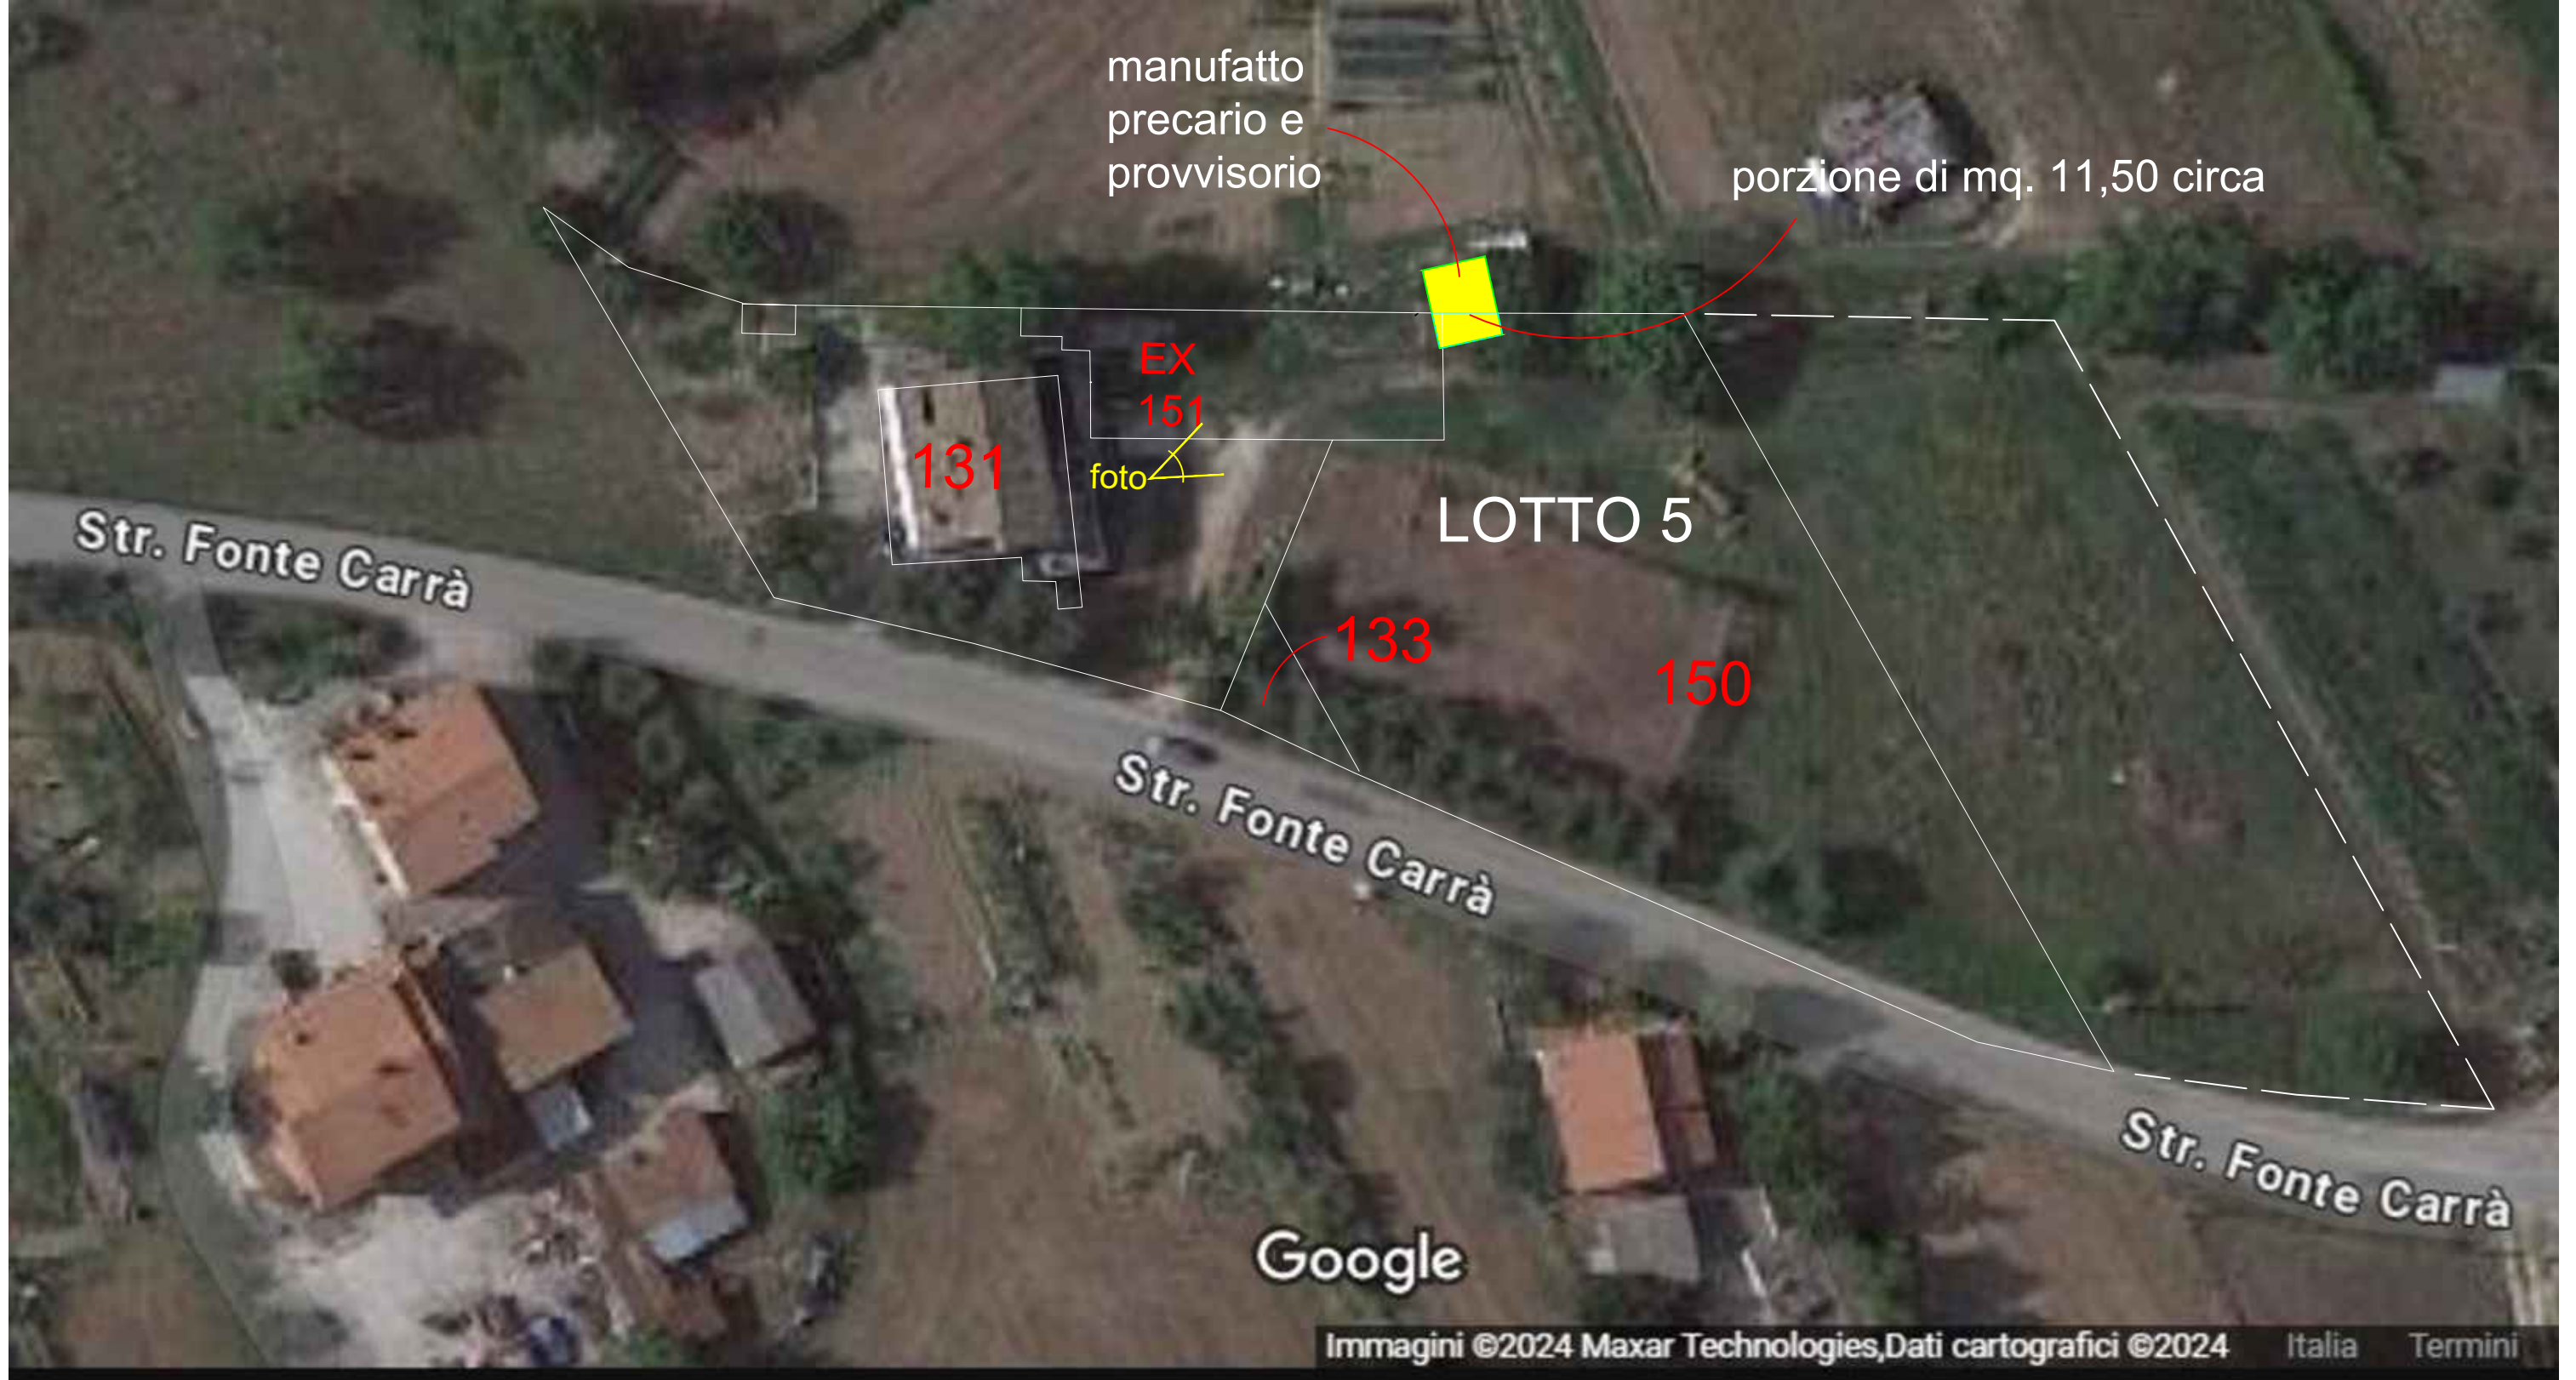
- a) Trattasi di un manufatto in lamiera (*dimensioni di massima 6,30 x 5,00*), non stabilmente infisso al suolo e privo di requisiti di idoneità statica, precario e provvisorio, **tale da non costituire un effettivo organismo edilizio da sottoporre a sanatoria**, verosimilmente riconducibile ad opere di edilizia libera di cui all'art. 6 c.1 del DPR 380/2001 (ricovero attrezzi agricoli e/o da giardino e animali domestici-legnaia);

Peraltro lo stesso ricade, per la maggior parte, sul suolo di proprietà demaniale (canale coperto-acque pubbliche) e solo in minima parte per mq. 11.50 circa sulla porzione agricola compresa nel Lotto 5.

Si allega schema indicativo della posizione del manufatto e fotografie della tipologia costruttiva.

- a) Il **costo per l'eventuale sgombero** della porzione di manufatto ricadente all'interno della proprietà di cui al Lotto 5), può essere contenuto nella somma di **€.1.000,00 (euro mille/00), massimo**.
