TRIBUNALE DI FIRENZE

Immobili e terreni posti nel Comune di Bagno a Ripoli Fi via della Torricella

RELAZIONE TECNICA DI STIMA – RISPOSTA A QUESITI SUPPLEMENTARI
Interventi di recupero per l'edificio "ex fornace" all'Antella, Comune di Bagno a Ripoli

Redatta dal C.T.U. ARCH. TIZIANA FABBRINI

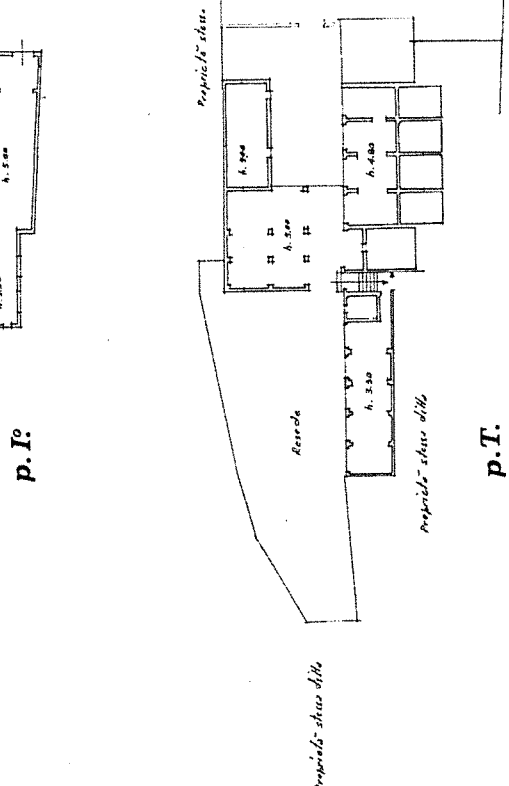
Planimetria dell'abitazione n. 2
 Ditta
 Allegata alla dichiarazione presentata all'Ufficio Tecnico Erariale di

Catasto dei Fabbricati - Situazione al 24/09/2020 - Comune di BAGNO A RIPOLI (A564) - Foglio: 43 - Particella: 6 - Subalterno: 0 >
VIA DELLA TORRICELLA n. 2 piano: T-1;
