PLANIMETRIA DIFFORMITA' RISPETTO ALLA PLANIMETRIA DELLO STATO LEGITTIMO

ALLEGATO B

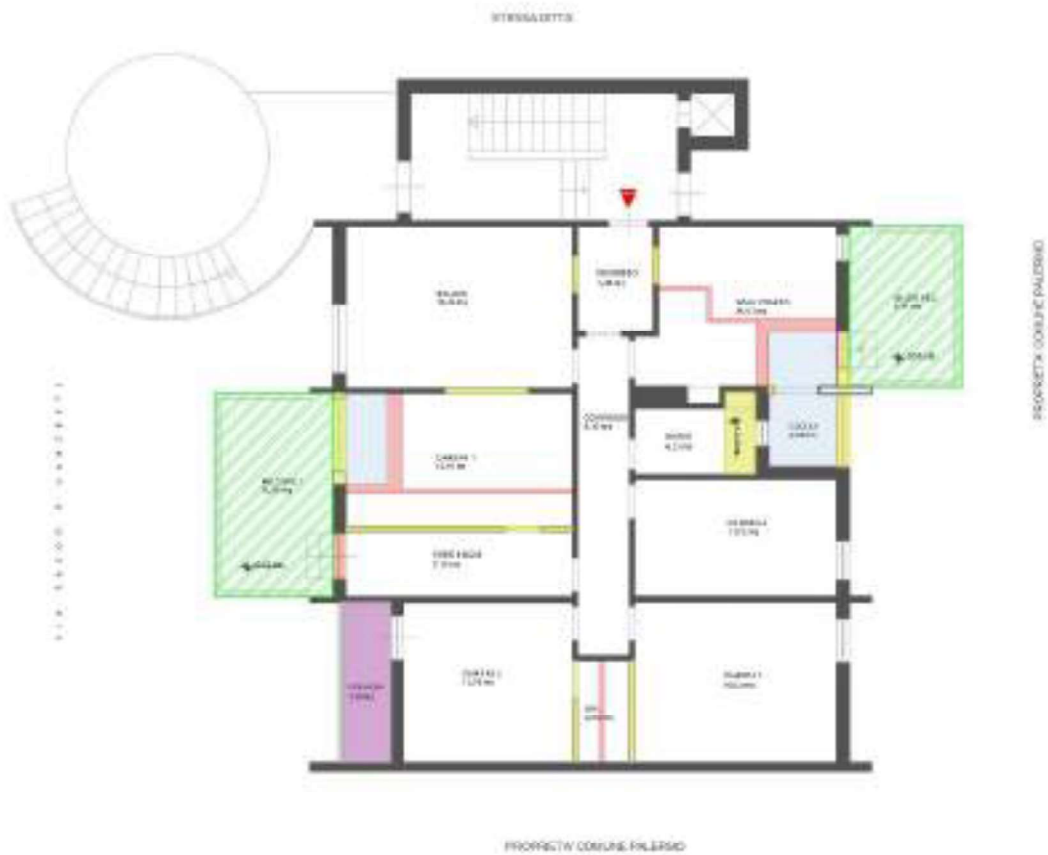
PIANO RIALZATO
H: 3.00 m

- DEMOLIZIONE
- RECONSTRUZIONE
- COSTRUZIONE ABUSIVA DI BALCONE
- DIVERSA DESTINAZIONE D'USO ABUSIVO
- VERANDA ABUSIVA
