## **TRIBUNALE ORDINARIO – BRINDISI**

**ESPROPRIAZIONI IMMOBILIARI 81/2020**

<p style="text-align: center;"><b><u>INTEGRAZIONE</u></b></p> <p style="text-align: center;"><b>CONSULENZA ESTIMATIVA GIUDIZIARIA</b></p>
---

### **3. DOCUMENTAZIONE FOTOGRAFICA DELLO STATO DEI LUOGHI AL 04/02/2025**

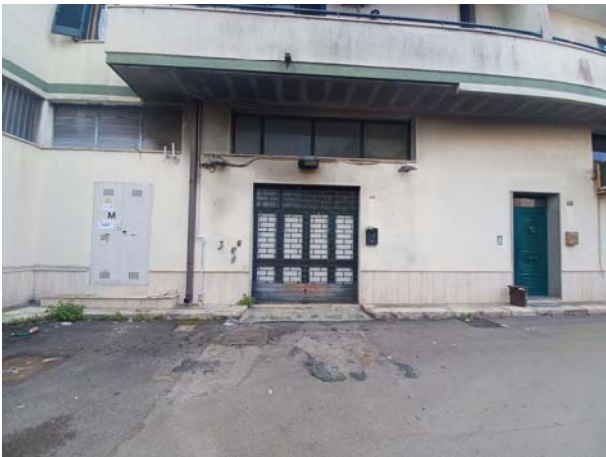
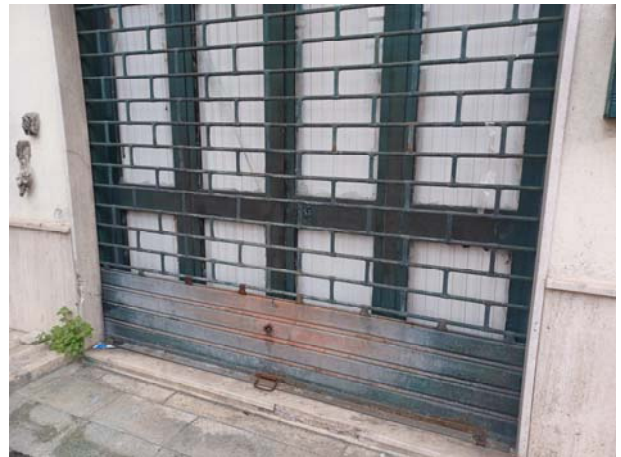
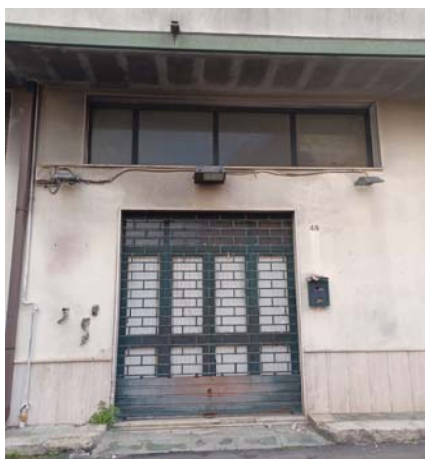
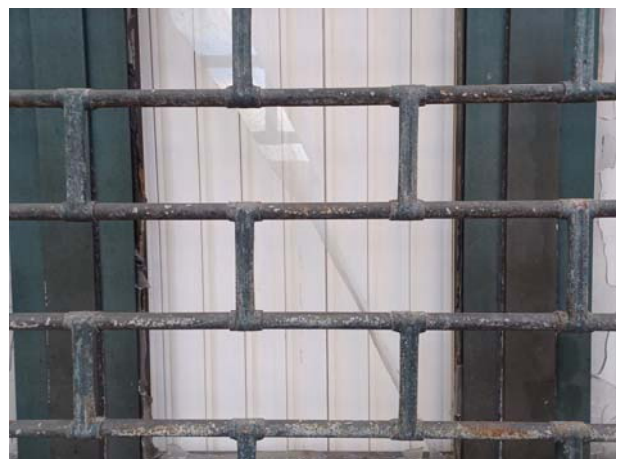
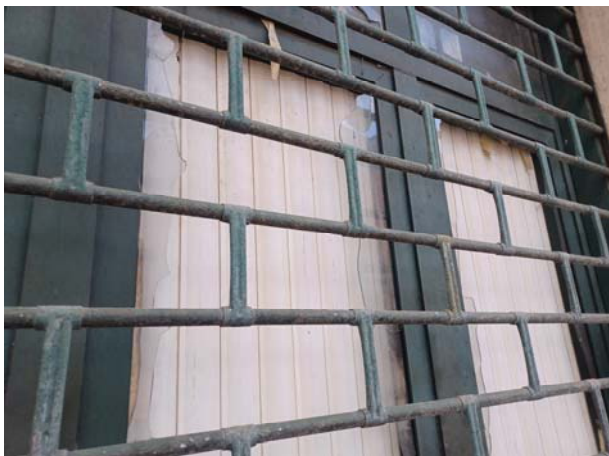
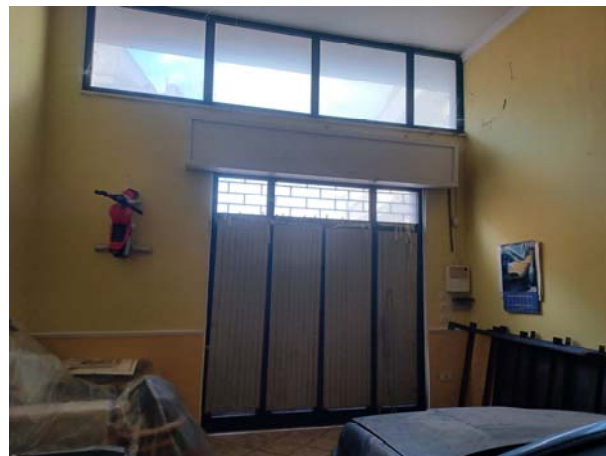
Con il sopralluogo del 04 febbraio 2025 lo scrivente CTU ha preso atto degli evidenti danni presenti in corrispondenza della facciata del locale commerciale oggetto di studio su Via Cavour.

- la facciata esterna, che presenta superfici annerite dai prodotti della combustione verificatasi;

- i marmi intorno all'infisso di ingresso, i quali sono evidentemente danneggiati, per cui si prevede la sostituzione;
- l'infisso esterno che consente l'accesso al locale commerciale, il quale è oramai inutilizzabile, per cui si prevede la sostituzione.

Si vuol precisare che il locale commerciale in esame, a seguito dell'incendio verificatosi, non ha subito alcun danno all'interno.

Dalle indagini preliminari effettuate con il sopralluogo del 04/02/2025 si è preso atto dell'effettivo danneggiamento dei marmi (soglia, stipiti, etc.) intorno all'infisso da cui si accede al locale commerciale.

Il portone di ingresso al locale commerciale è evidentemente danneggiato; durante il sopralluogo del 04/02/2025 si è preso atto che i vetri erano tutti rotti, il telaio deformato, guarnizioni e ferramenta non più efficienti.

Per rigenerare la facciata principale, sulla quale è stata riscontrata una alterazione del colore e pulizia del rivestimento plastico esterno lo scrivente ha previsto di effettuare un idrolavaggio delle superfici intonacate; per la rigenerazione delle superfici è stata programmata la fornitura e posa in opera di fondo e rivestimento per esterni con pittura acrilica.

È stata prevista la sostituzione dei marmi, con fornitura e posa in opera di nuovi con le stesse caratteristiche e dimensioni.

Se ne prevede la sostituzione con nuovo infisso ovviamente avente le stesse dimensioni, caratteristiche e finiture.
