Comune di Nocera Terinese (CZ)
Pianta dei tetti e sistemazione esterna

Comune di Nocera Terinese (CZ)

Foglio 32, P.IIa 474

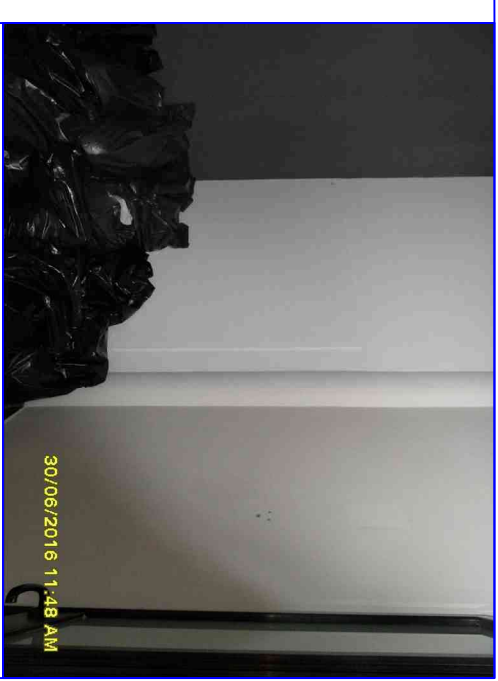
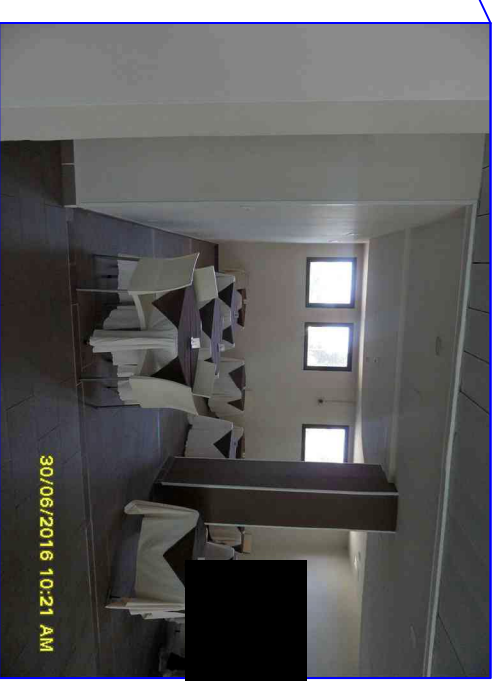
sovrapposizione Piano Terra – Corpo B

DIFFORMITA'!

MURI PROVVISORI DIVISORI

ASCENSORE MURATO

DIVERSA DISTRIBUZIONE
INTERNA

PARETE DIVISORIA NON
ESISTENTE;
AREA BENESSERE IN REALTA'
SALA RISTORANTE;

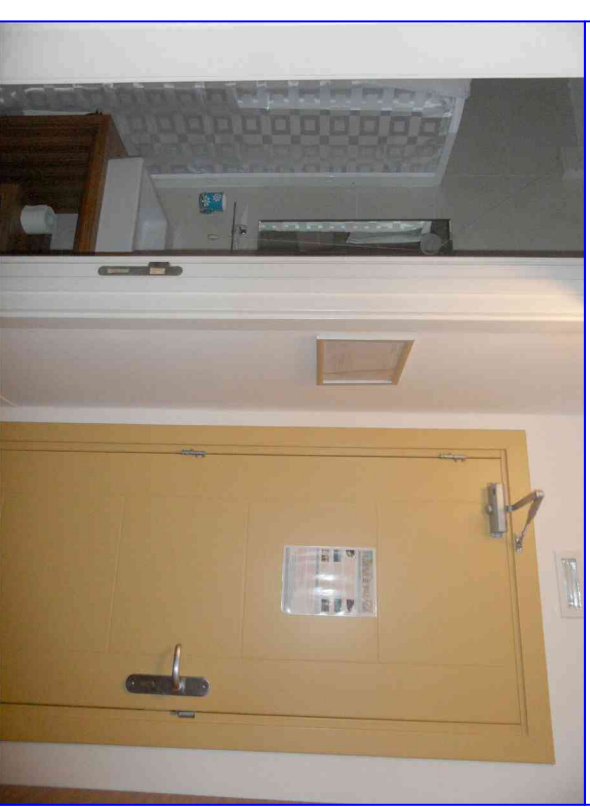
Comune di Nocera Terinese (CZ)
Foglio 32, P.IIa 474
Sovrapposizione Piano Primo – Corpo B

DIFORMITA'

DIFFERENTE DISTRIBUZIONE
INTERNA DI ALCUNE CAMERE E
DELLE PORTE

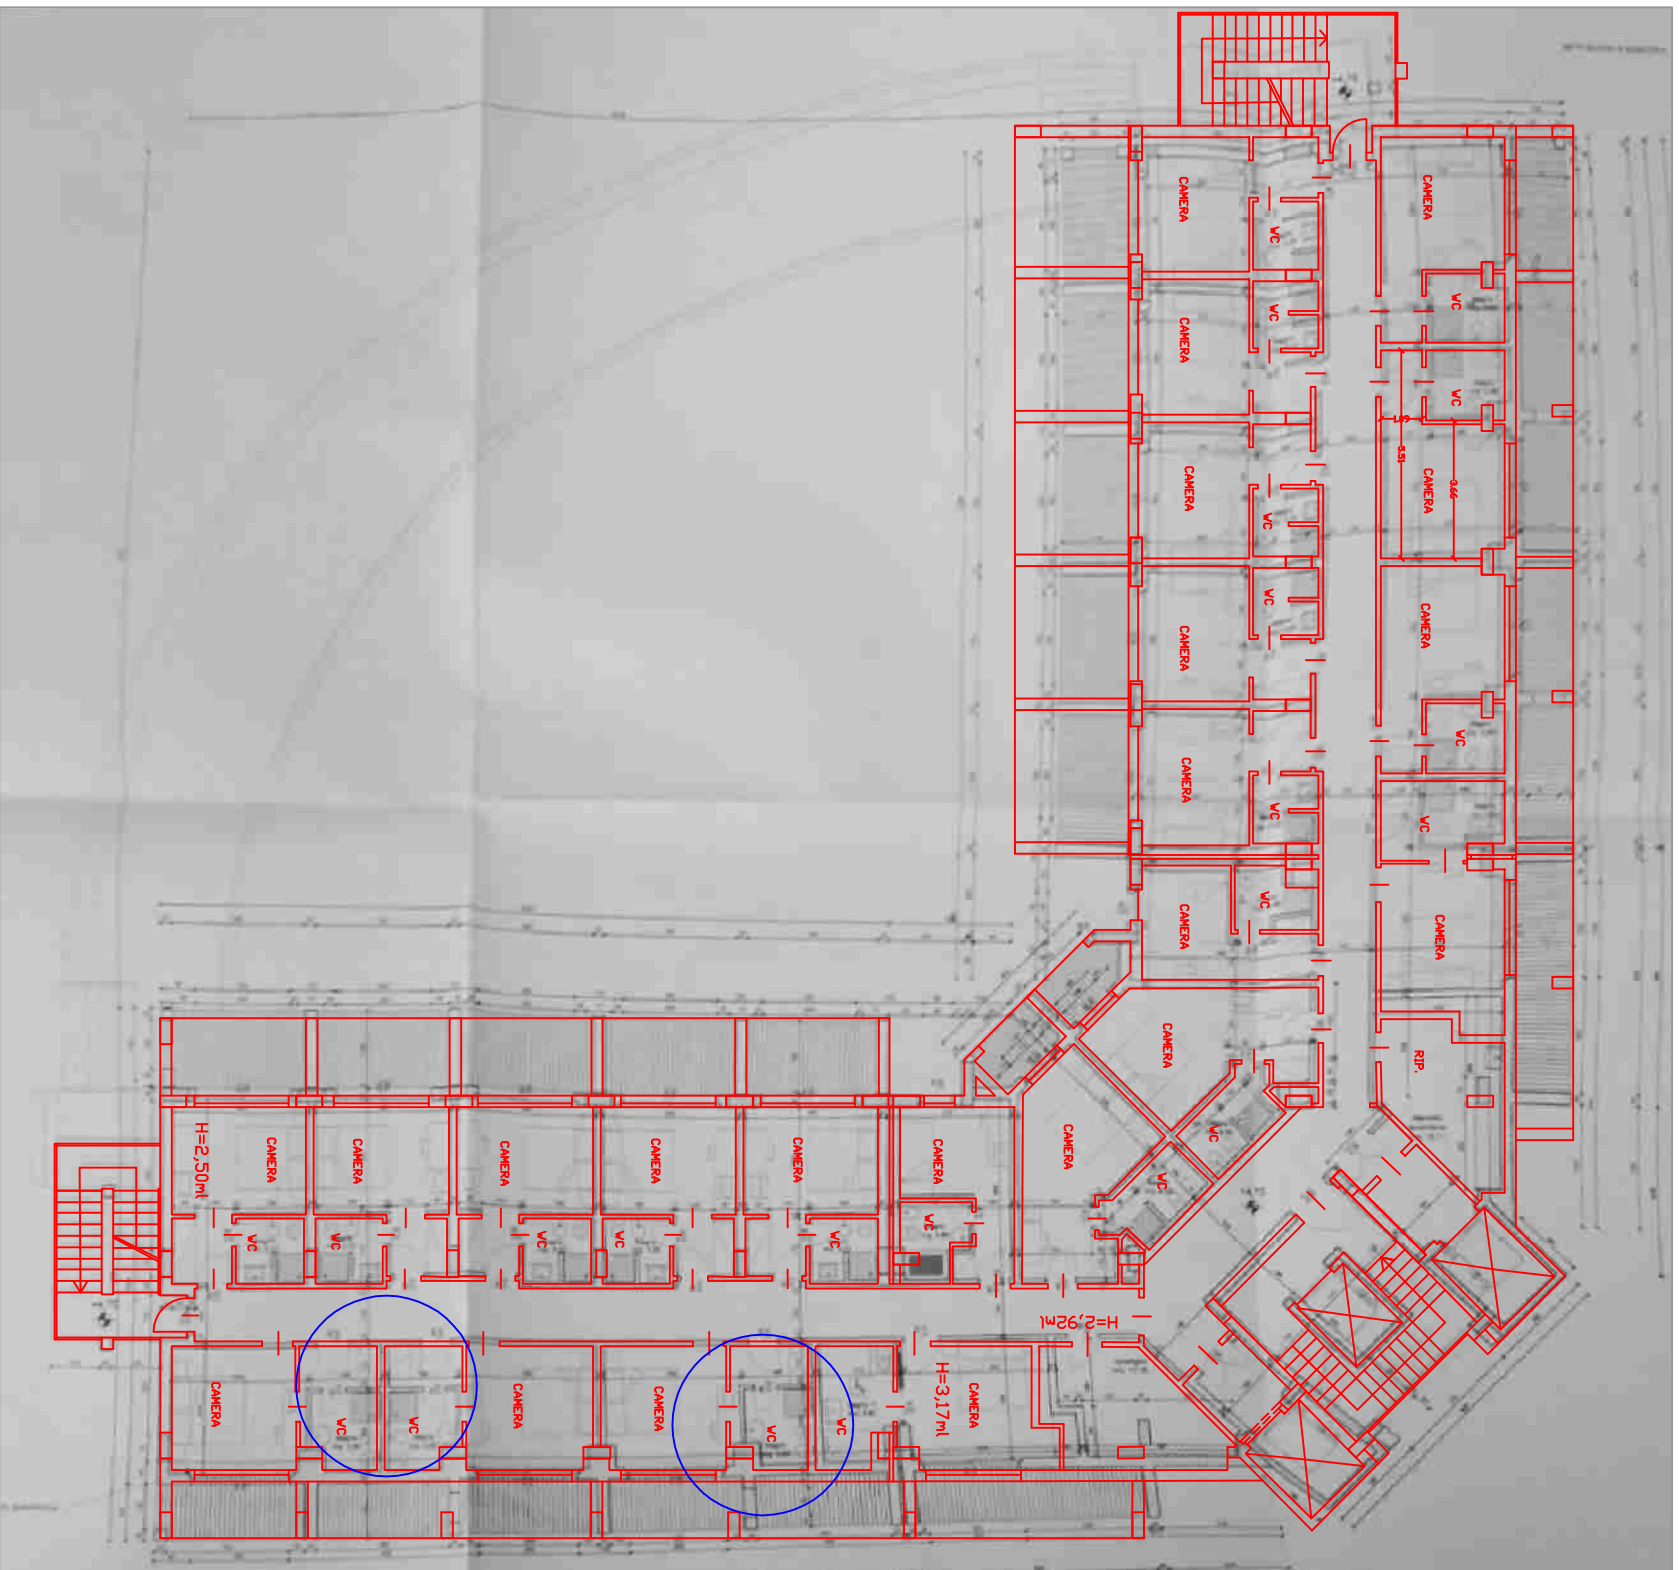
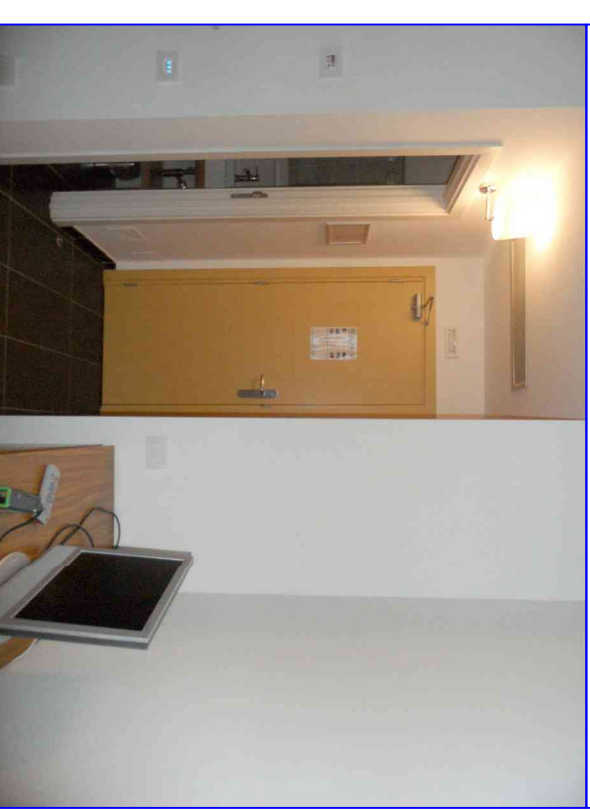
Sovrapposizione Piano Secondo – Corpo B

DIFORMITA'!
DIFFERENTE DISTRIBUZIONE
INTERNA DI ALCUNE CAMERE E
DELLE PORTE

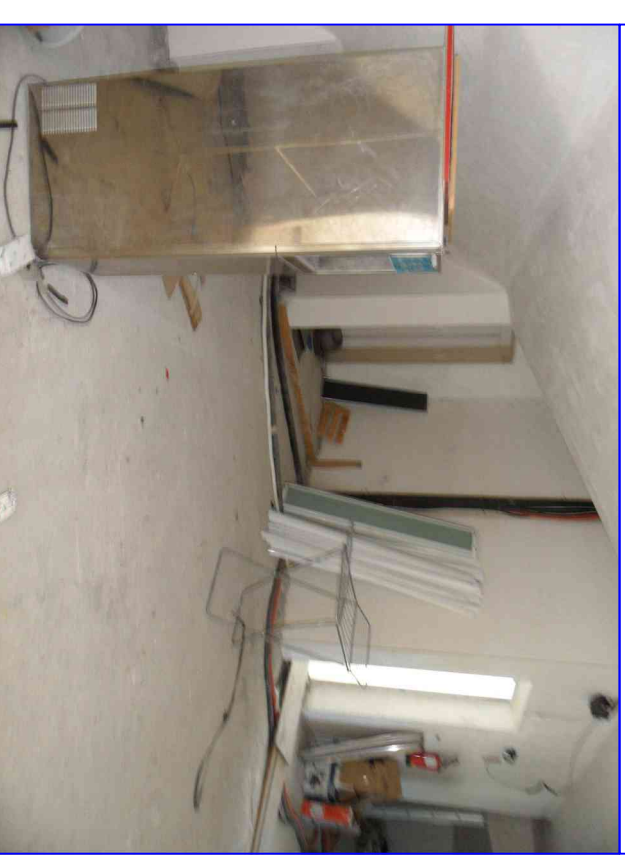
Comune di Nocera Terinese (CZ)
Foglio 32, P.IIa 474
sovrapposizione Piano Terra – Corpo B

DIFORMITA'
DIFFERENTE DISTRIBUZIONE DI
ALCUNE PARETI DIVISORIE
INTERNE
