TRIBUNALE ORDINARIO - MONZA

ESPROPRIAZIONI IMMOBILIARI

611/2021

CONSULENZA ESTIMATIVA GIUDIZIARIA

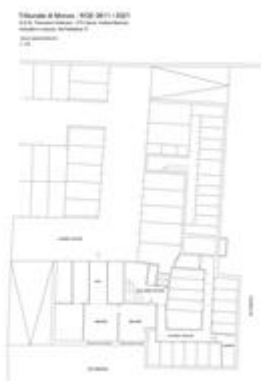
Sono state rilevate le seguenti difformità: fusione del box con il deposito al piano seminterrato mediante demolizione del tavolato di frazionamento delle due unità (normativa di riferimento: Testo Unico sull'Edilizia - R.E. Comune di Lissone)

stato attuale box-deposito

Le difformità sono regolarizzabili mediante: ricostruzione della parete divisoria tra il box e il locale deposito adiacente

- realizzazione del tavolato interno: €1.500,00

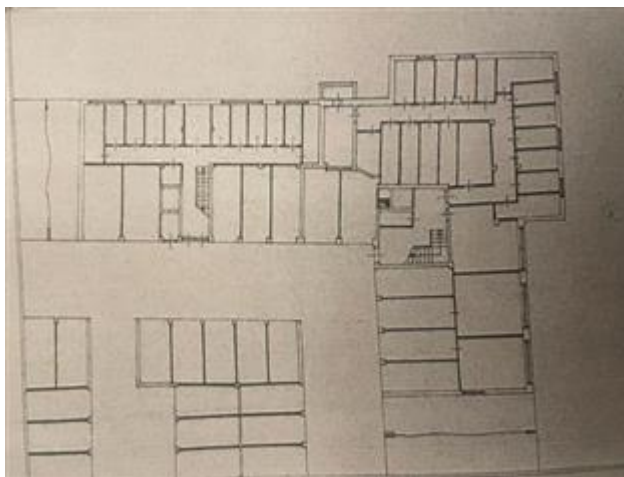
stato ante abuso box-deposito

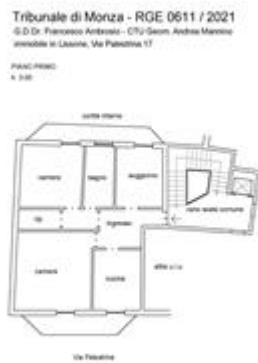
Sono state rilevate le seguenti difformità: diversa distribuzione interna dei locali (normativa di riferimento: Testo Unico sull'Edilizia - R.E. Comune di Lissone)

stato attuale appartamento

Le difformità sono regolarizzabili mediante: presentazione di Cila a sanatoria

- sanzione: €1.000,00
- Tecnico per predisposizione e presentazione di Cila a Sanatoria: €750,00

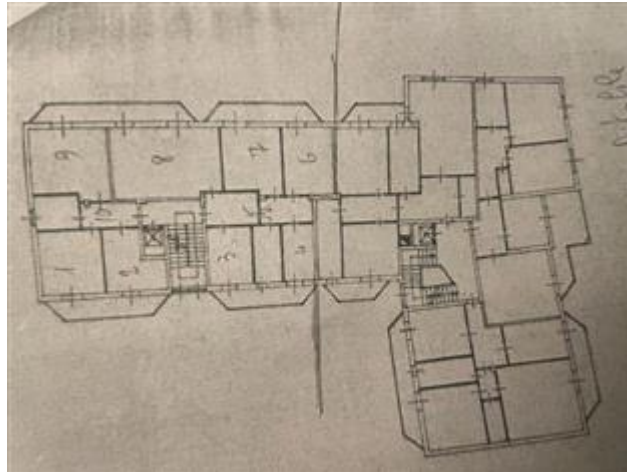
stato ante abuso appartamento

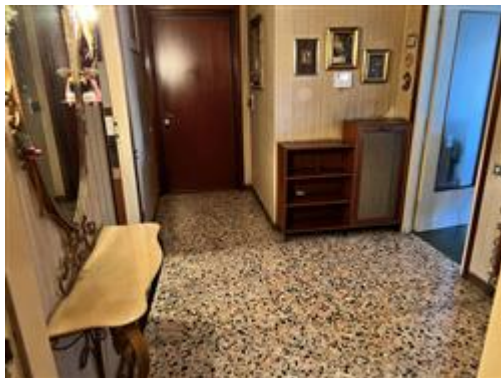
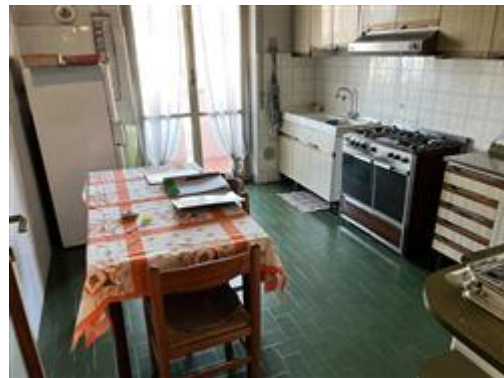
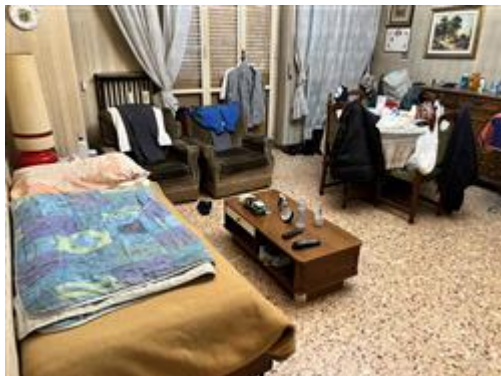
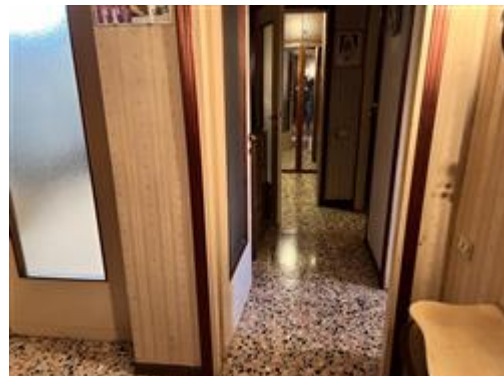
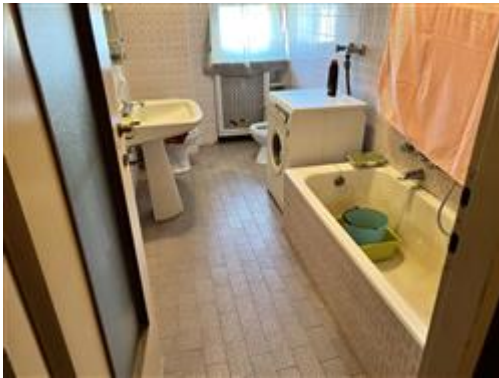
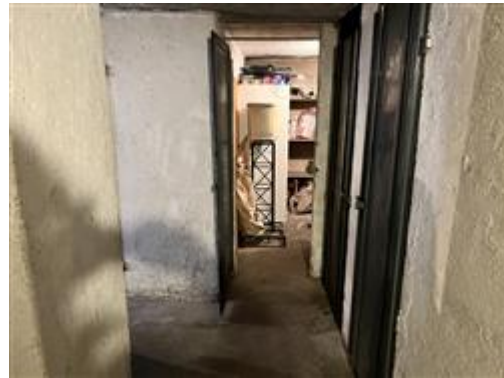
Bilocale posto al piano primo composto da ingresso, cucina, soggiorno, due camere un bagno e un ripostiglio, oltre a due balconi, oltre a vano cantina posto al piano seminterrato

<i>cancello:</i> doppia anta a battente realizzato in acciaio con apertura elettrica	nella media	★ ★ ★ ★ ★ ★ ★ ★ ★ ★
<i>infissi esterni:</i> anta singola e doppie ante a battente realizzati in alluminio	al di sotto della media	★ ★ ★ ★ ★ ★ ★ ★ ★ ★
<i>protezioni infissi esterni:</i> tapparelle realizzate in plastica	al di sotto della media	★ ★ ★ ★ ★ ★ ★ ★ ★ ★
<i>infissi interni:</i> a battente realizzati in legno e vetro	al di sotto della media	★ ★ ★ ★ ★ ★ ★ ★ ★ ★
<i>rivestimento esterno:</i> realizzato in cappotto - isolamento termico	nella media	★ ★ ★ ★ ★ ★ ★ ★ ★ ★
<i>pavimentazione esterna:</i> realizzata in elementi autobloccanti	nella media	★ ★ ★ ★ ★ ★ ★ ★ ★ ★
<i>pavimentazione interna:</i> realizzata in marmette, piastrelle di ceramica	nella media	★ ★ ★ ★ ★ ★ ★ ★ ★ ★
<i>plafoni:</i> realizzati in stabilitura	nella media	★ ★ ★ ★ ★ ★ ★ ★ ★ ★
<i>rivestimento interno:</i> posto in bagno e zona cottura realizzato in ceramica	al di sotto della media	★ ★ ★ ★ ★ ★ ★ ★ ★ ★

<i>portone di ingresso:</i> anta singola a battente realizzato in legno tamburato	al di sotto della media	★ ★ ★ ★ ★ ★ ★ ★ ★ ★
<i>rivestimento interno:</i> posto in soggiorno, camere, disimpegni realizzato in carta da parati	al di sotto della media	★ ★ ★ ★ ★ ★ ★ ★ ★ ★

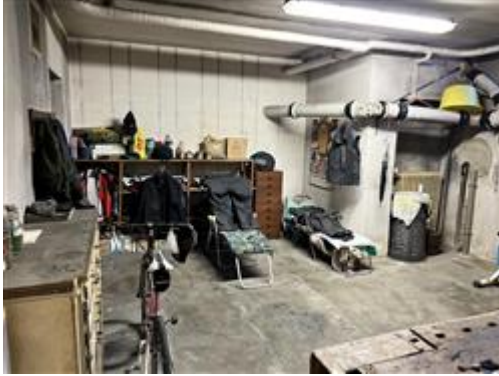
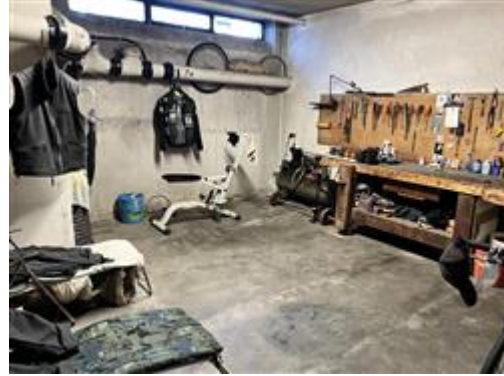
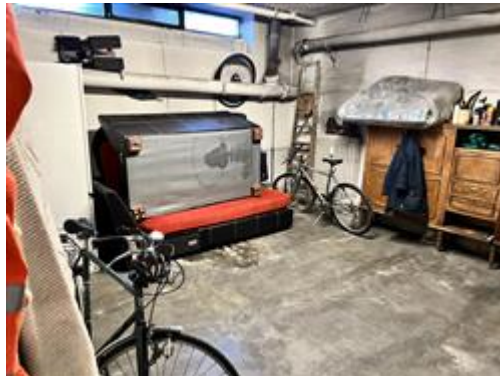
cantina, composto da due vani.

trattasi di deposito di ampia metratura con illuminazione naturale diretta
