**TRIBUNALE DI LECCE**  
**IMMOBILIARE**

N. Gen. Rep. **000786/16**

**REVISIONE DI PERIZIA DI STIMA**

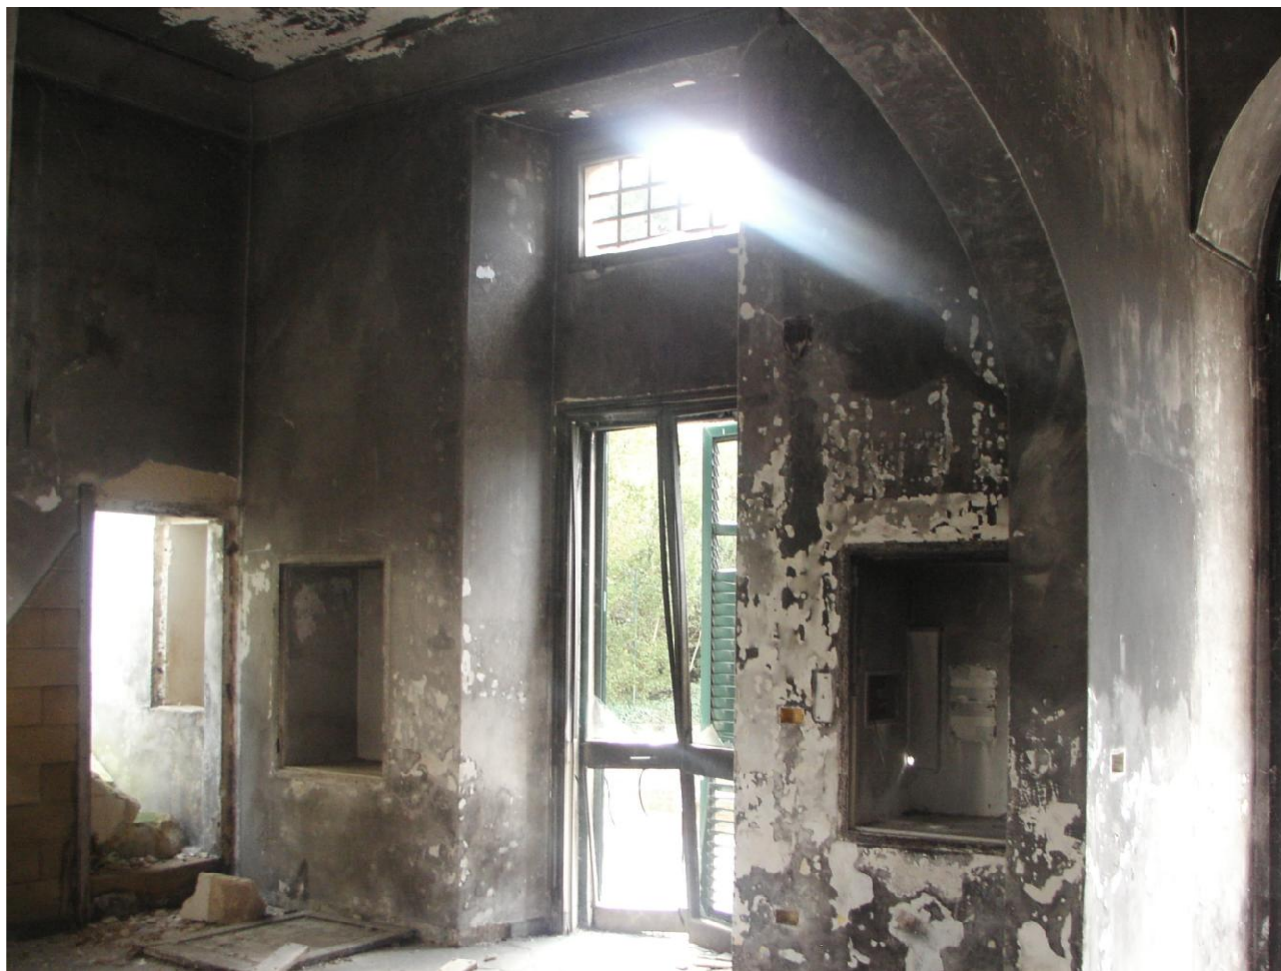
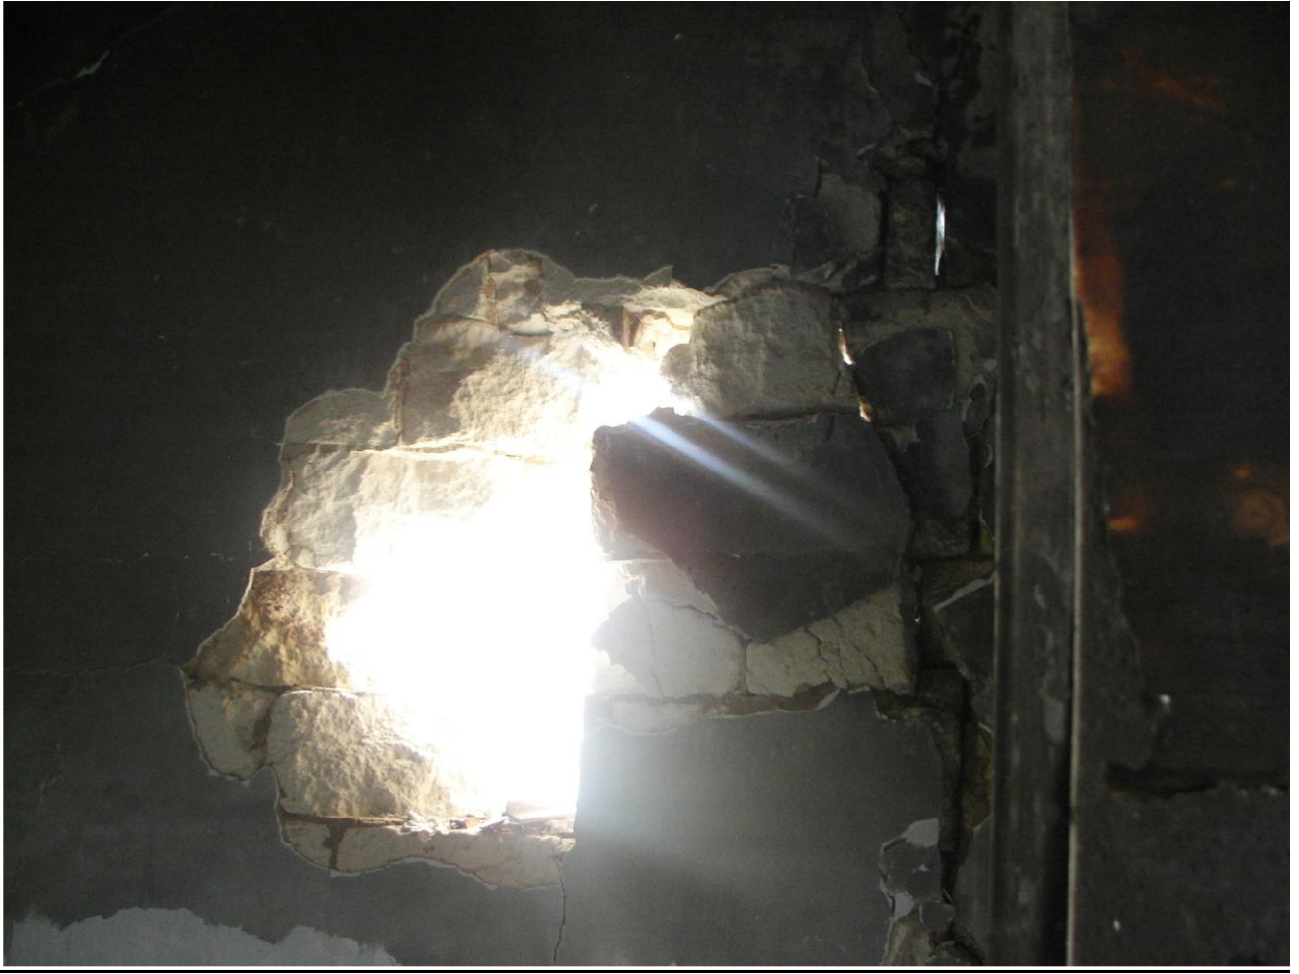
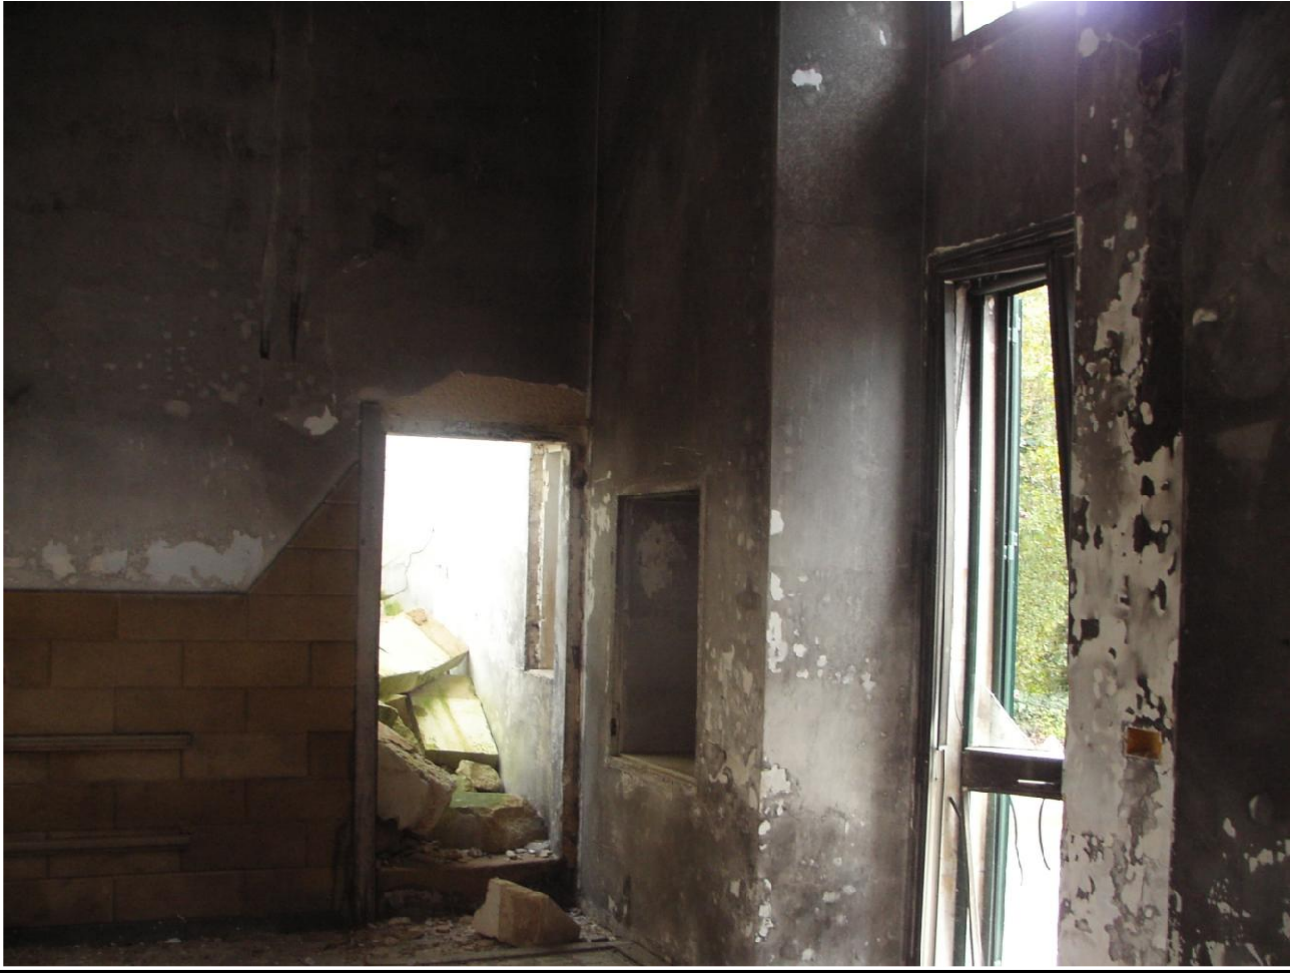
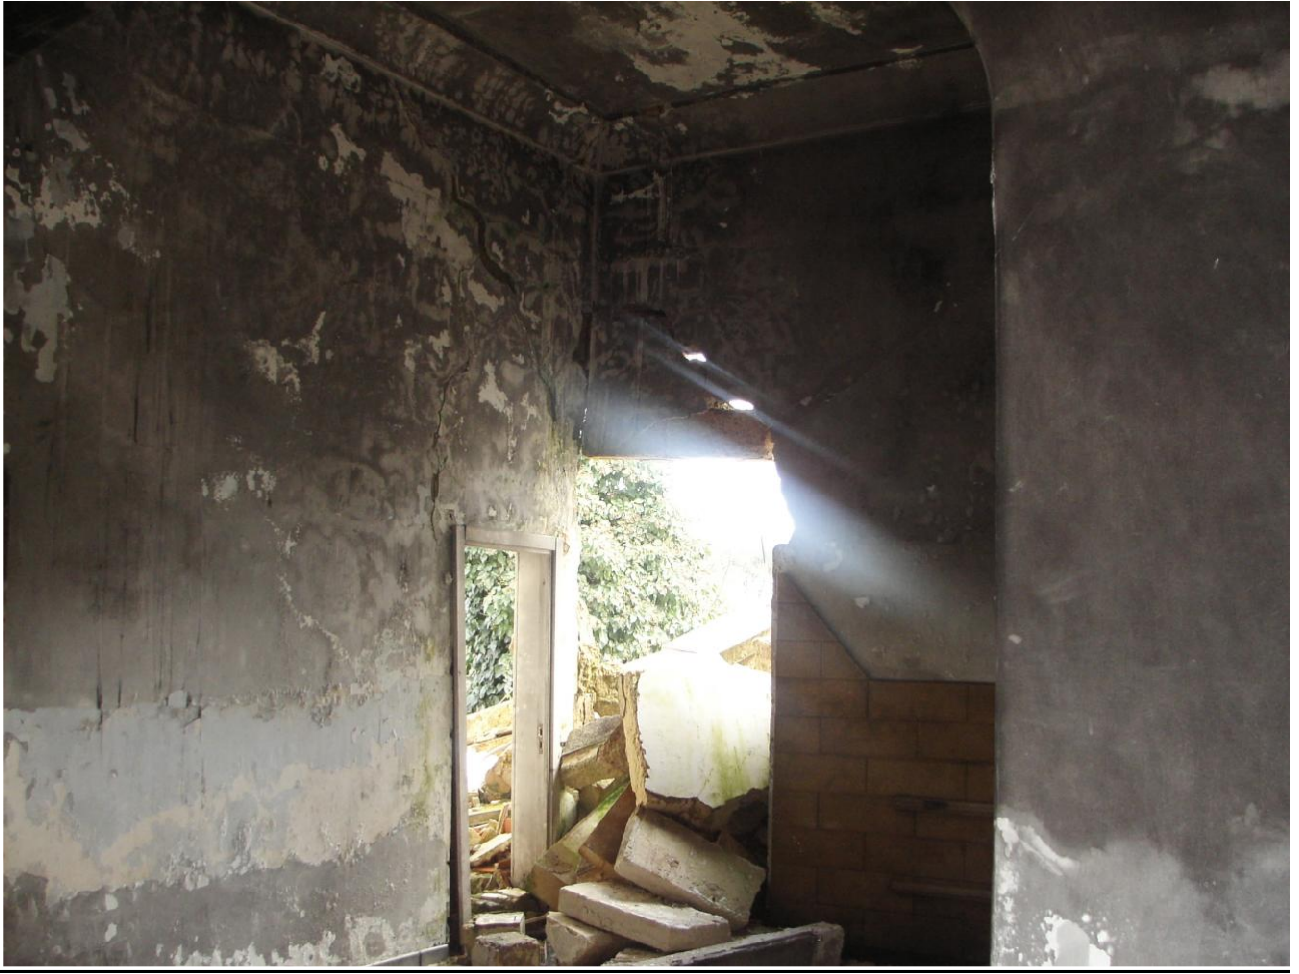
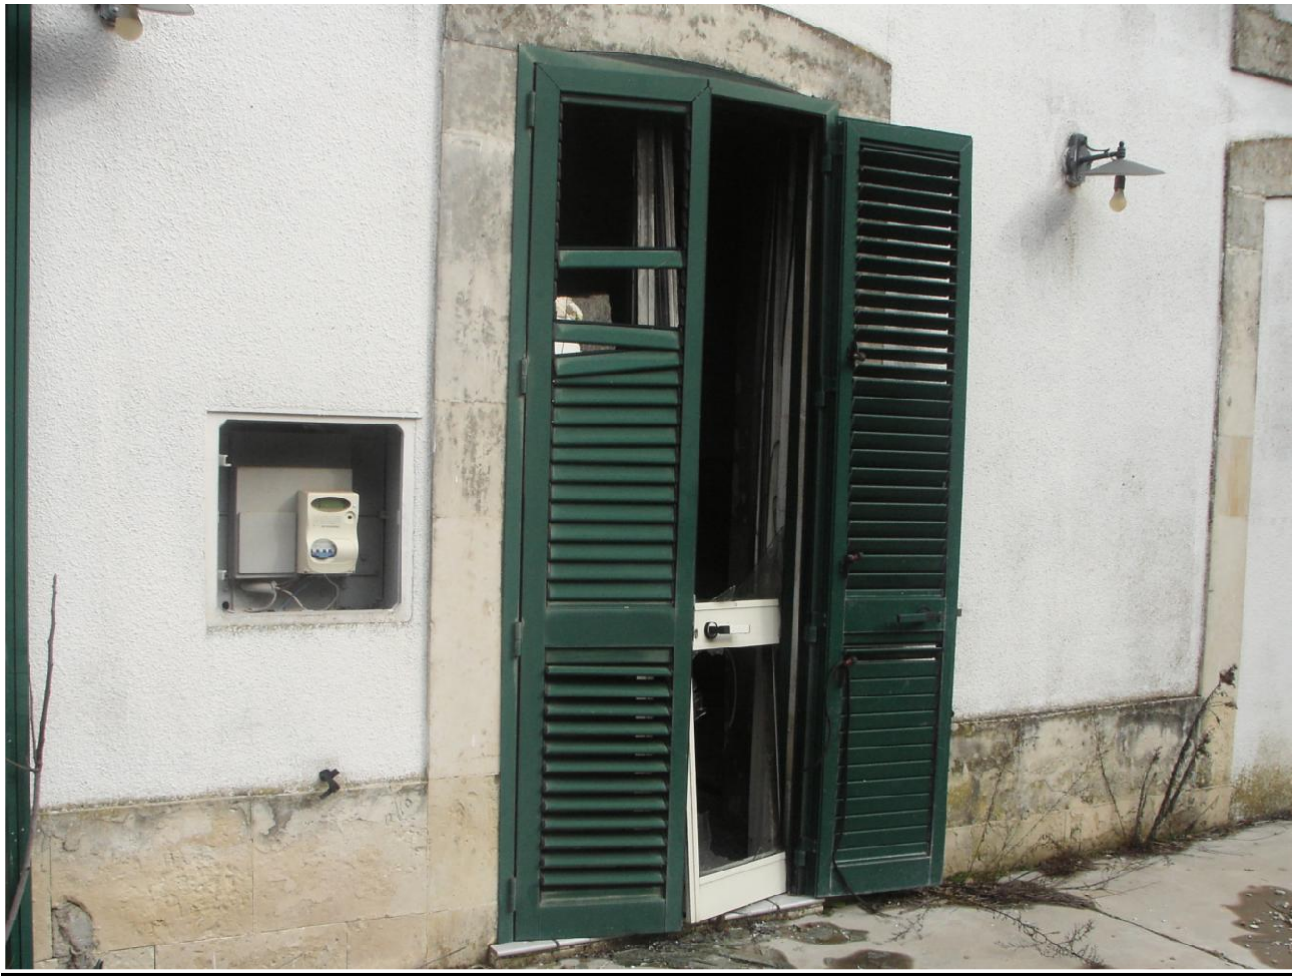
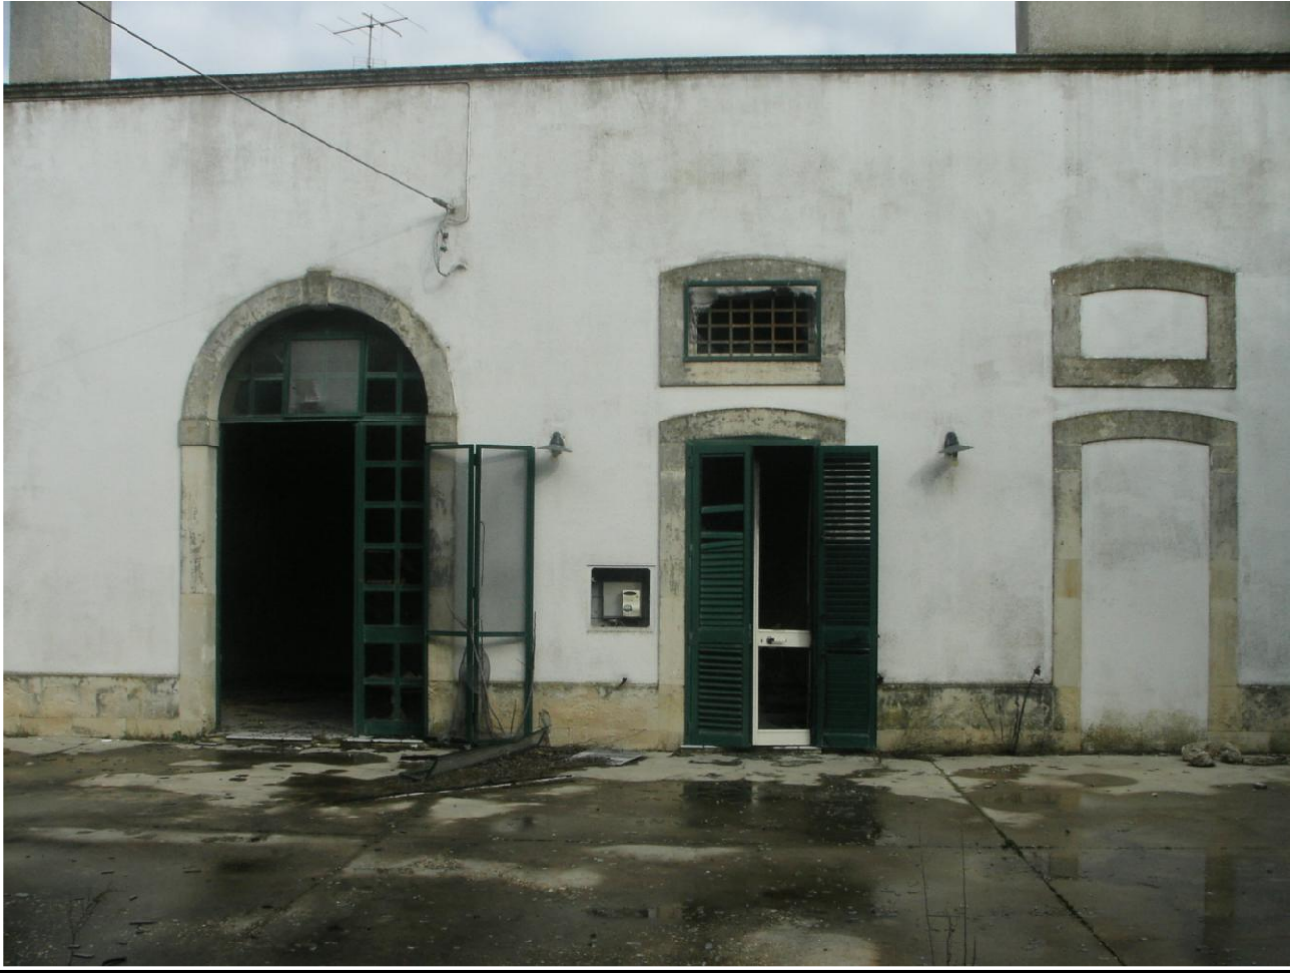
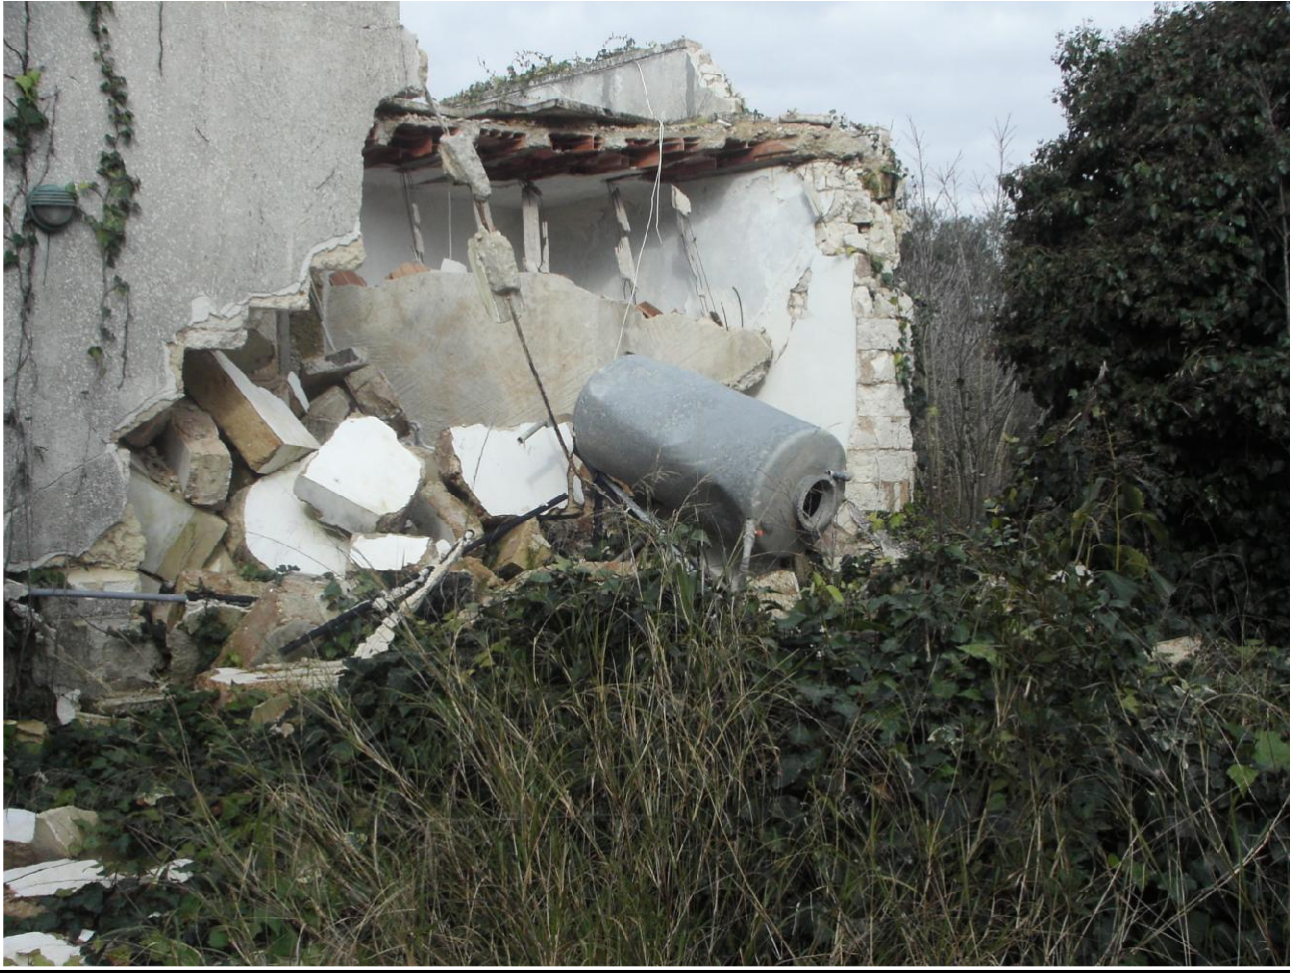
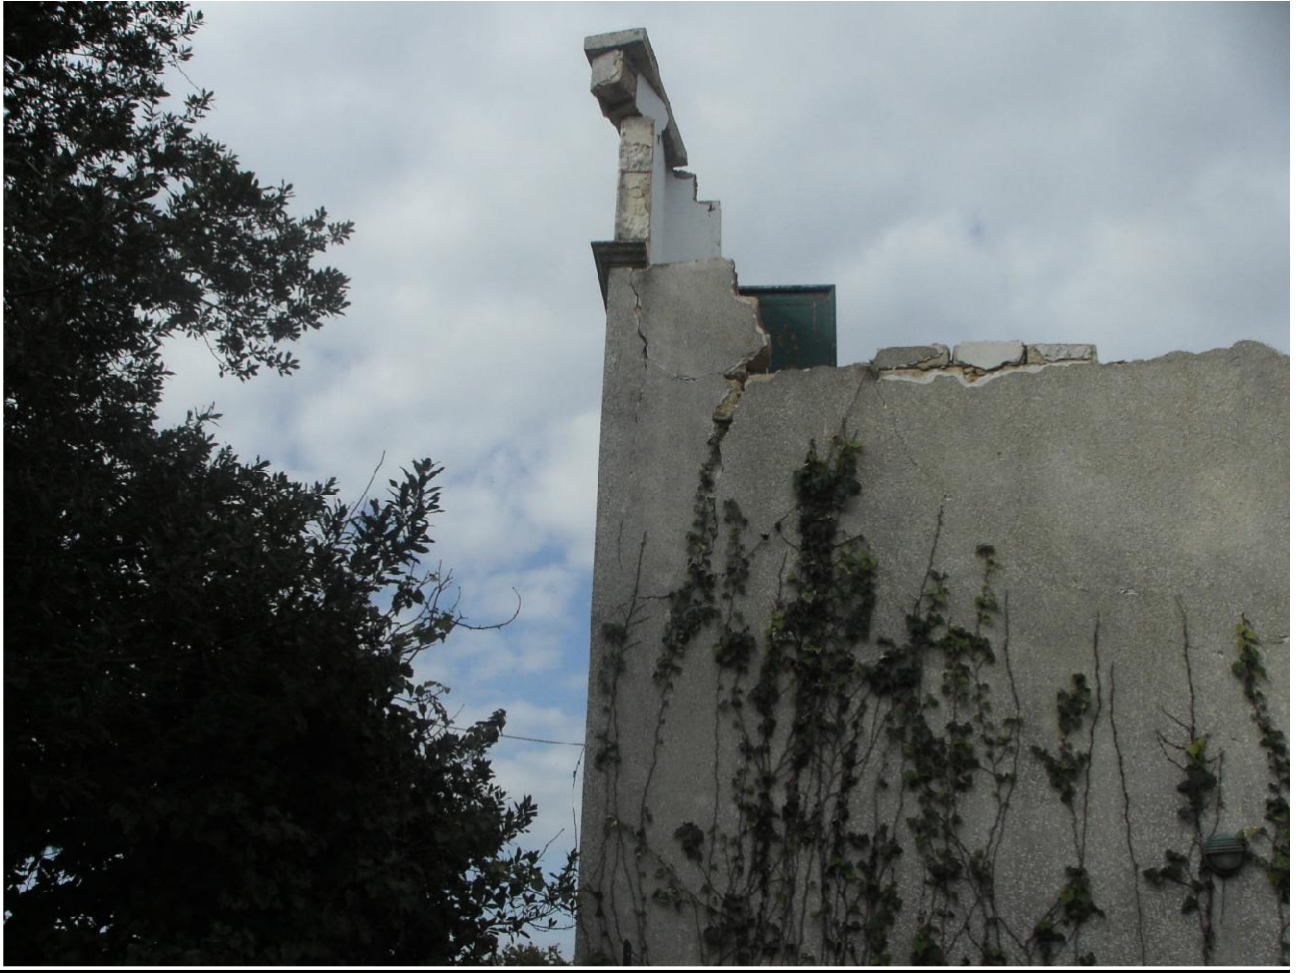
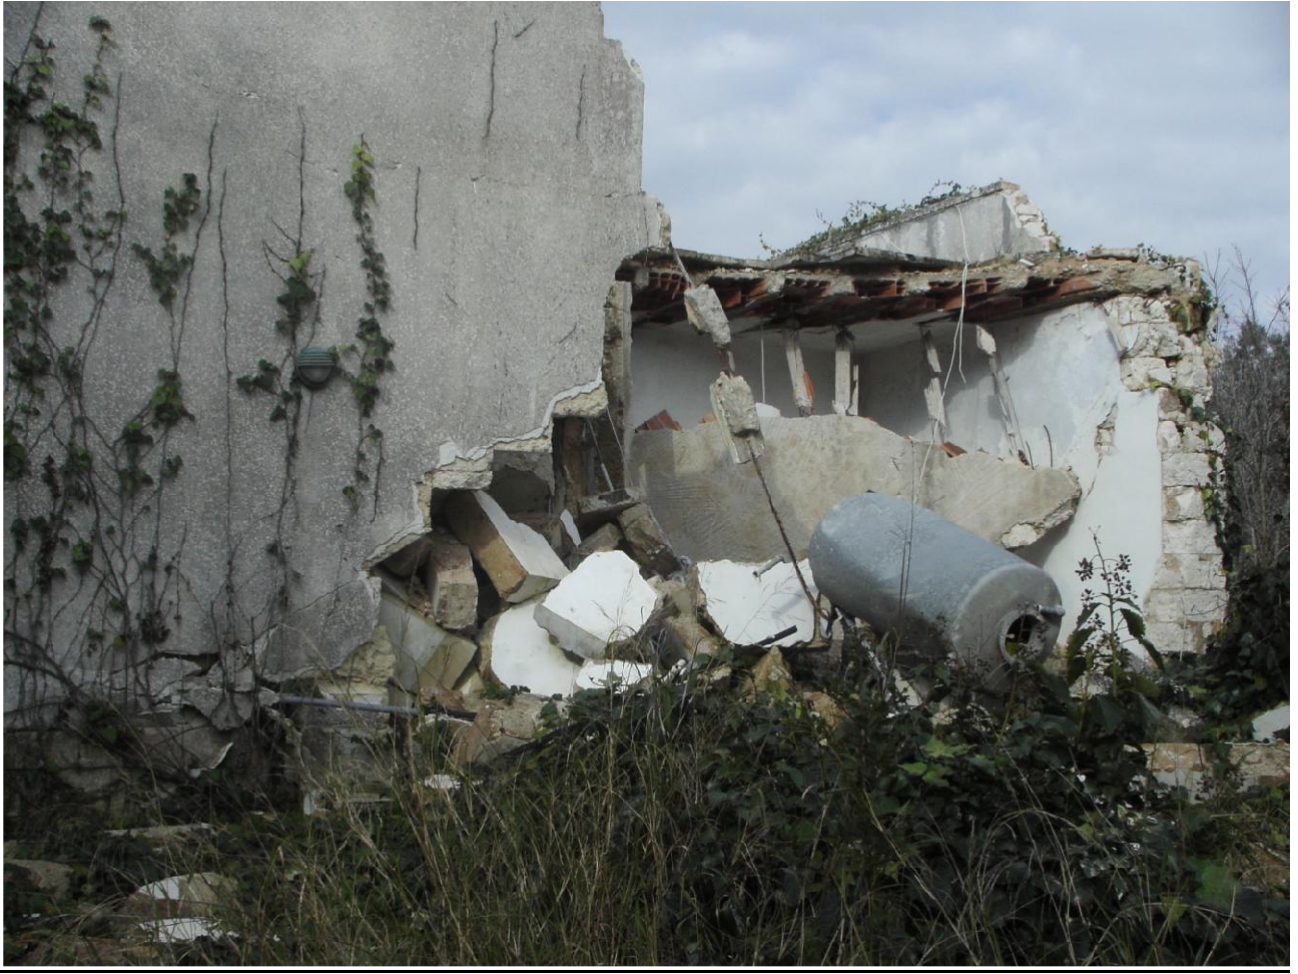
ALLEGATI : Documentazione fotografica

Dal sopralluogo effettuato in data 13/02/2023 lo scrivente ha appurato che l'immobile è stato danneggiato a causa di una deflagrazione che ha procurato la caduta di murature esterne ed interne e parte di solaio, soprattutto sulla parte destra guardando il prospetto, e sul retro.

Da un attento esame nell'interno dell'appartamento si è potuto verificare che le murature non interessate direttamente dall'esplosione, presentano varie fessurazioni, così come non sono più recuperabili gli infissi esterni ed interni ed i servizi igienici sanitari.
