**Tribunale Civile e Penale di LANCIANO (CH)**  
**Sezione Fallimentare**

| <i>Procedura di<br/>Liquidazione Controllata</i> | <i>‘ ..... e ‘ ..... ’</i><br><b>n° 04/2023</b> |

**PERIZIA - Immobile in Casalbordino (CH)**

**- RELAZIONE PERITALE -**

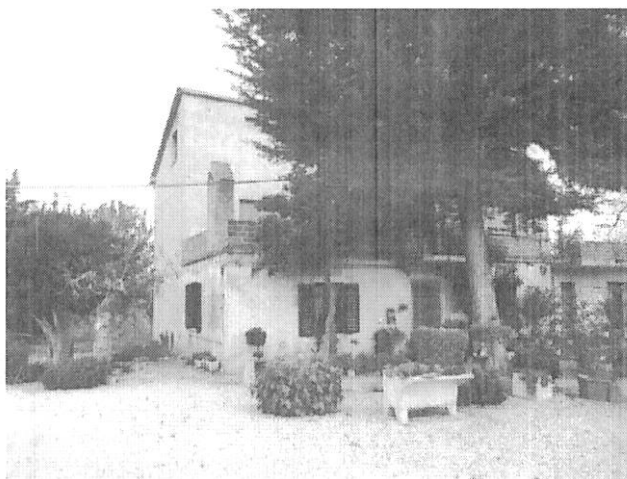
**L'immobile** (vedere Doc. foto sotto riportata da n° 1 a n° 4) di cui al **sub. 2** è rappresentato dal fabbricato residenziale, ex fabbricato rurale, il quale è formato da una parte più vecchia realizzata negli anni '40 ed una parte più nuova realizzata agli inizi degli anni '80.

**Foto 1 – Esterno fabbricato residenziale Sub. 2**

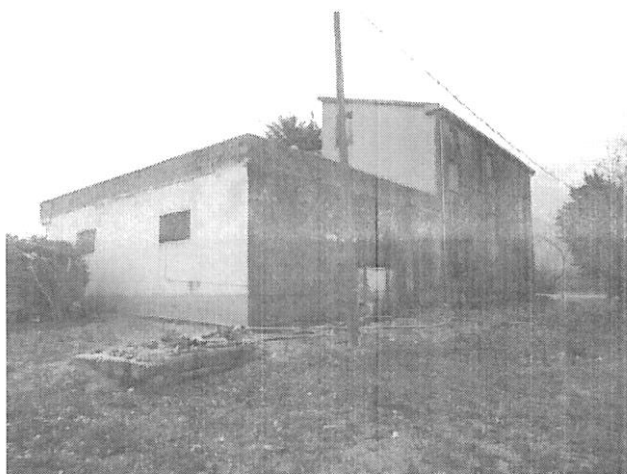
**Foto 3 – Esterno fabbricato - retro**

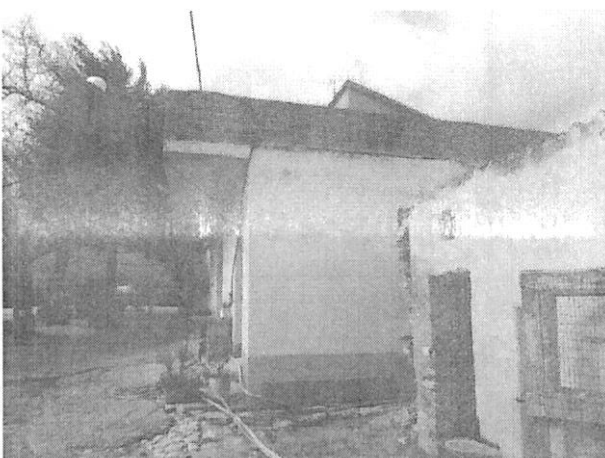
**Foto 4 – Esterno fabbricato – parte nuova**

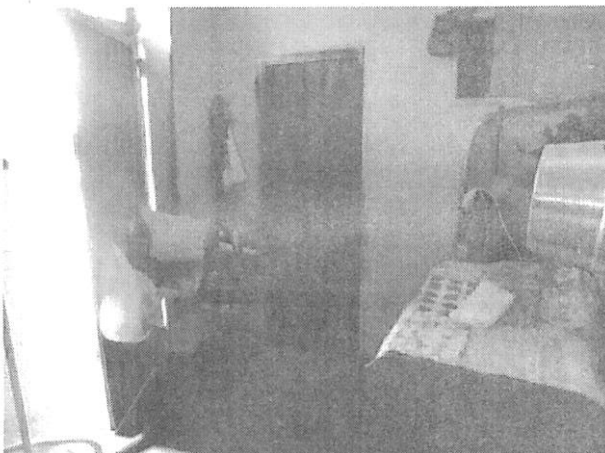
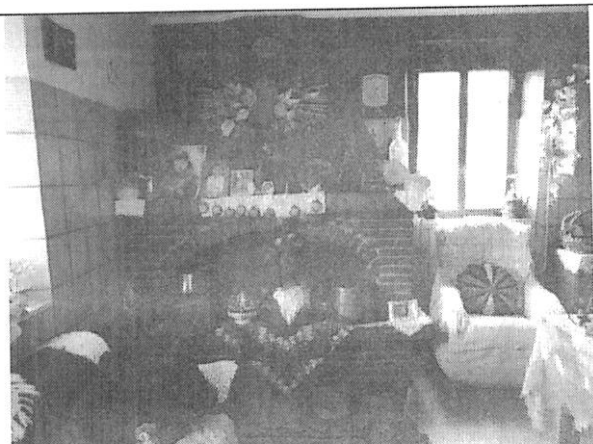
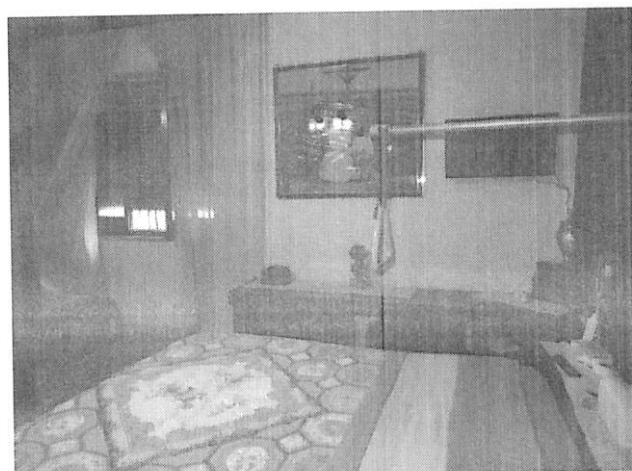
**Il piano terra** presenta 7 vani con bagno e disimpegno con scala di accesso al piano primo. Tutto il piano sviluppa circa mq. 258,00. L'altezza interna è ml. 2.98. I pavimenti sono in marmette o in cemento industriale o ceramica. Non è presente l'impianto termico. I vani sono riscaldati da camini a legna. Gli infissi sono in legno e le tapparelle in PVC (vedere Doc. foto da n° 5 a n° 10).

**Foto 5 – Interno appartamento Sub. 2 –P.T.**

**Foto 6 – Interno appartamento**

Foto 7 – Cucina appartamento

Foto 8 – Cucina appartamento

Foto 9 – Camera appartamento

Foto 10 – Sala pranzo appartamento P.T.

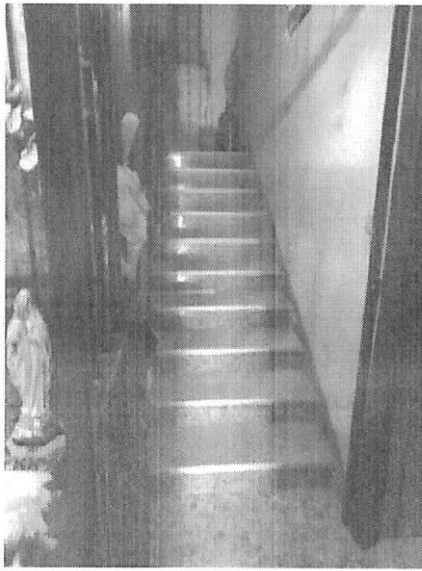
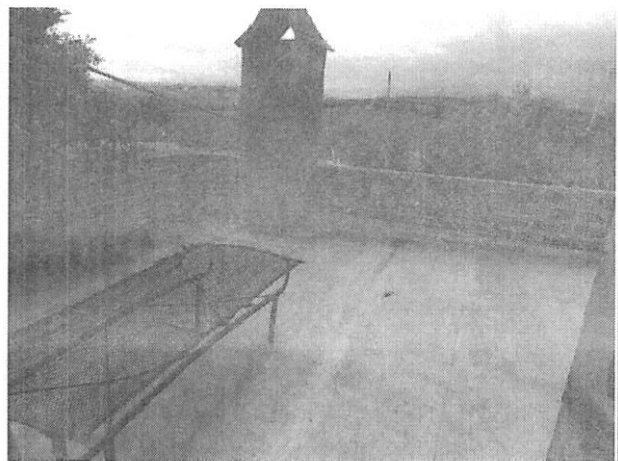
**Il piano primo** presenta 3 vani più un grande bagno ed un disimpegno centrale con scala di accesso al piano sottotetto, oltre ad un terrazzo di circa 25 mq. tutto il piano sviluppa circa mq. 111,50. L'altezza interna è ml. 2.96 (vedere Doc. foto da n° 11 a n° 14).

Foto 11 – Scala di accesso al piano 1°

Foto 12 – Camera P. 1°

Foto 13 – Bagno P. 1°

Foto 14 – Terrazzo P. 1°

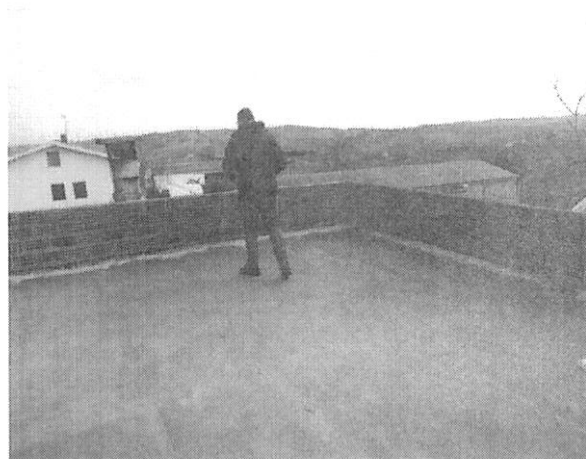
**Il piano secondo sottotetto** presenta due vani con scala centrale ed un terrazzo. Tutto il piano sviluppa circa mq. 72,00. L'altezza interna è variabile da ml. 1.15 a ml. 2.80. Il terrazzo sviluppa circa mq. 35,00. Il piano ha un pavimento con cemento industriale.

Il fabbricato nel complesso è in sufficienti condizioni manutentive (vedere Doc. foto nn° 15-16).

Foto 15 – Piano 2° - sottotetto

Foto 16 – Terrazzo Piano 2° - sottotetto

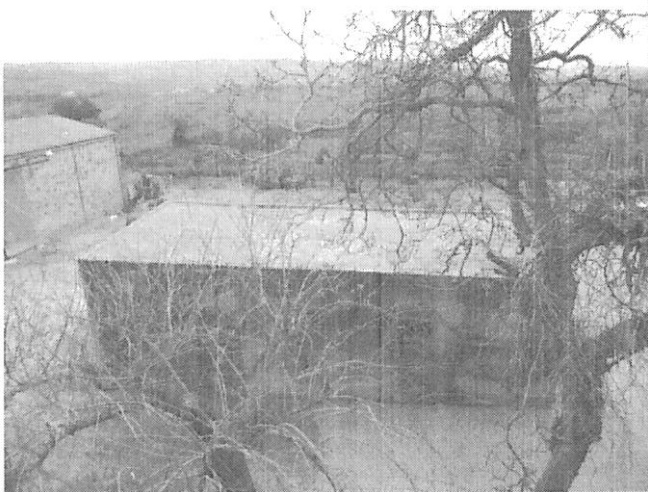
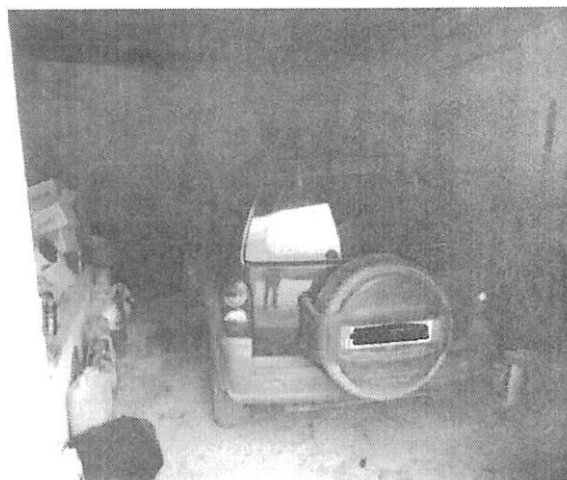
Il fabbricato identificato con il **sub. 3** è rappresentato da un magazzino di 67 mq. catastali tutto ad un piano, copertura piana, altezza interna ml. 3.30 (vedere Doc. foto nn° 17-18).

Foto 17 – Magazzino Sub. 3

Foto 18 – Interno magazzino Sub. 3

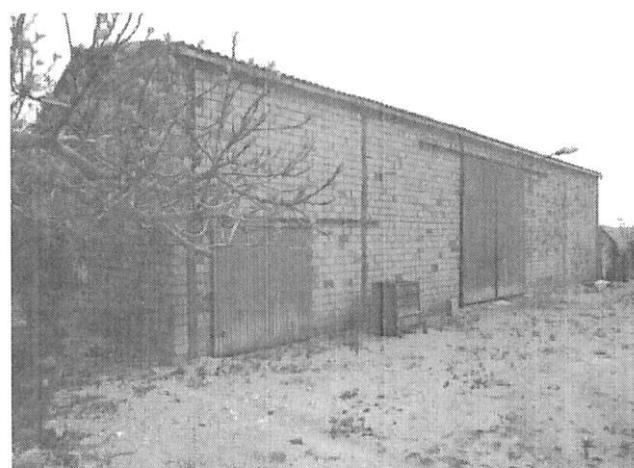
Il fabbricato identificato con il **sub. 4** è rappresentato da un garage di 176 mq. catastali tutto ad un piano, copertura in fibro-amianto (eternit) in buono stato. L'immobile è destinato a rimessaggio attrezzi agricoli, altezza interna ml. 5.77 al colmo e ml. 4.60 ai lati più bassi (vedere Doc. foto nn° 19-20).

Foto 19 – Capannone Garage Sub. 4

Foto 20 – Interno capannone

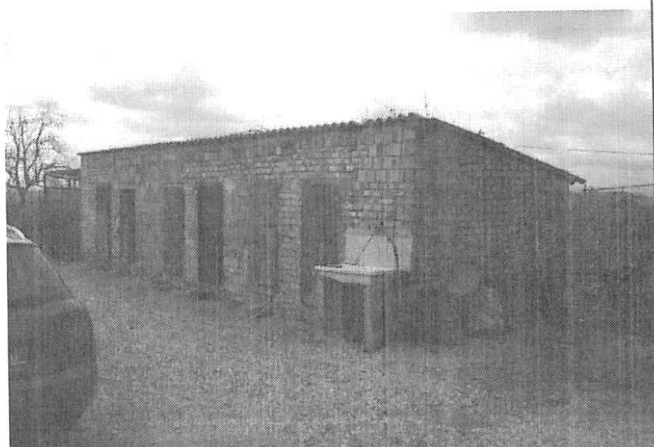
Il fabbricato identificato con il **sub. 5** è rappresentato da stallette di 22 mq. catastali, censiti come garage tutto ad un piano, sono 6 piccoli ambienti altezza variabile da ml. 1.70 a ml. 2.44 (vedere Doc. foto nn° 21-22).

Foto 21 – Stallette Sub. 5

Foto 22 – Stallette Sub. 5

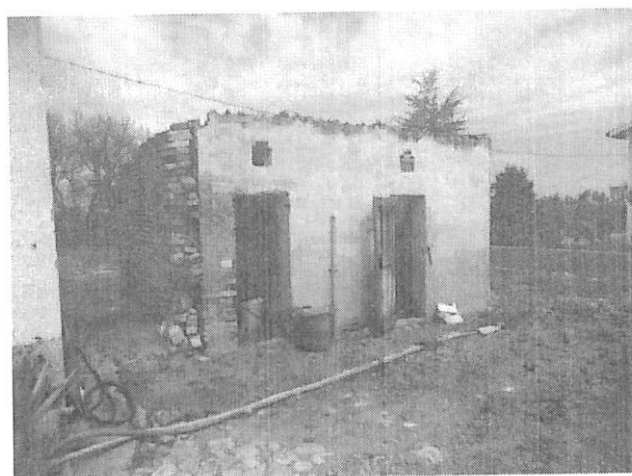
Il fabbricato identificato con il **sub. 6** è rappresentato da due stallette fatiscenti e pericolanti, censiti come Unità Collabente (vedere Doc. foto nn° 23-24).

Foto 23 – Fabbicato fatiscente Sub. 6 – Unità Collabente

Foto 24 – Retro fabbricato Sub. 6
