# INTEGRAZIONE A CONSULENZA TECNICA D'UFFICIO

TRIBUNALE DI RAGUSA sezione IMM.

**Procedura esecutiva immobiliare N.R.G.216/2025**

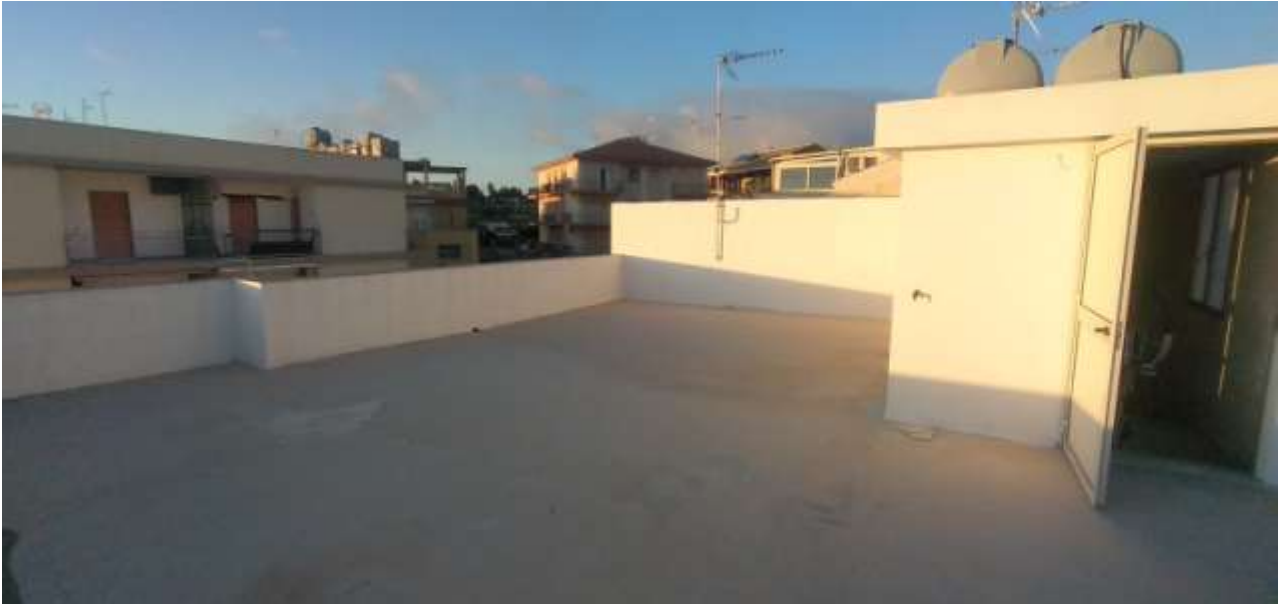
FOTO C

Inquadratura terrazzo. Foto a valenza tecnica attestante la presenza di antenne TV oltre rifacimento impermeabilizzante.

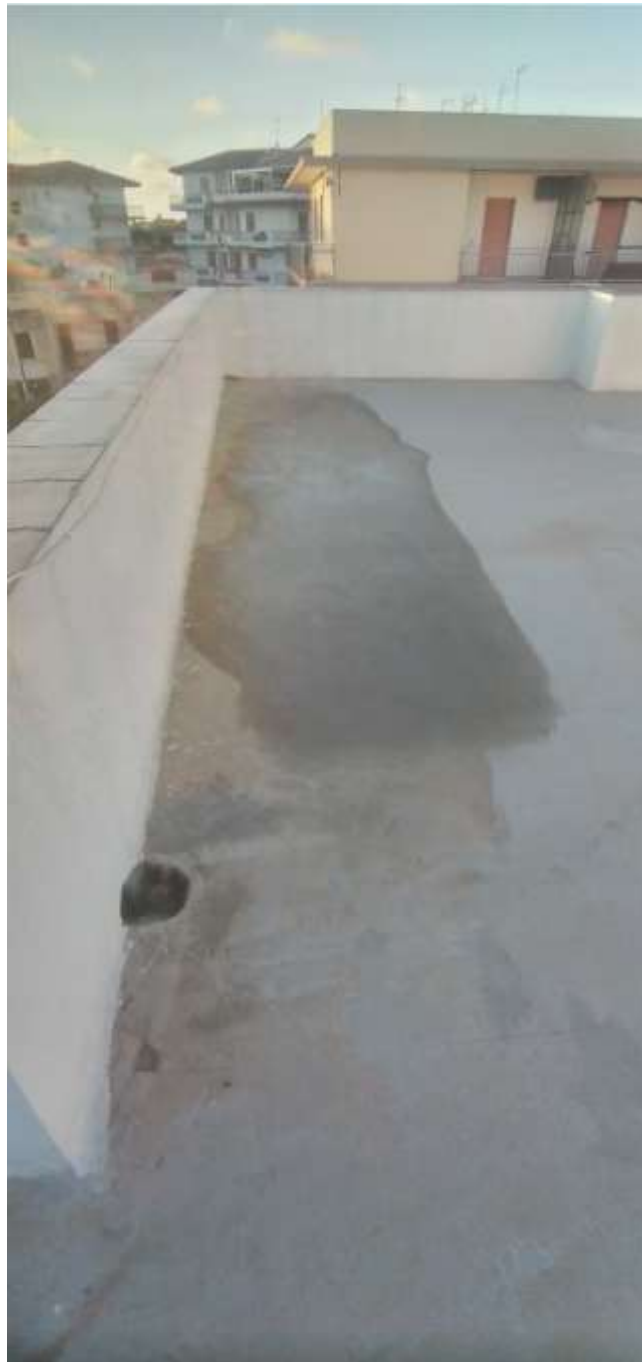
FOTO D

Inquadratura terrazzo. Foto a valenza tecnica attestante quanto riportato in relazione al punto "DESCRIZIONE ANALITICA E GIUDIZIO DI STIMA": rifacimento impermeabilizzazione, strati pendenze inadeguati, riflessi e cause degli ammaloramenti puntuali degli intonaci riscontrati nell'intradosso del solaio di copertura.

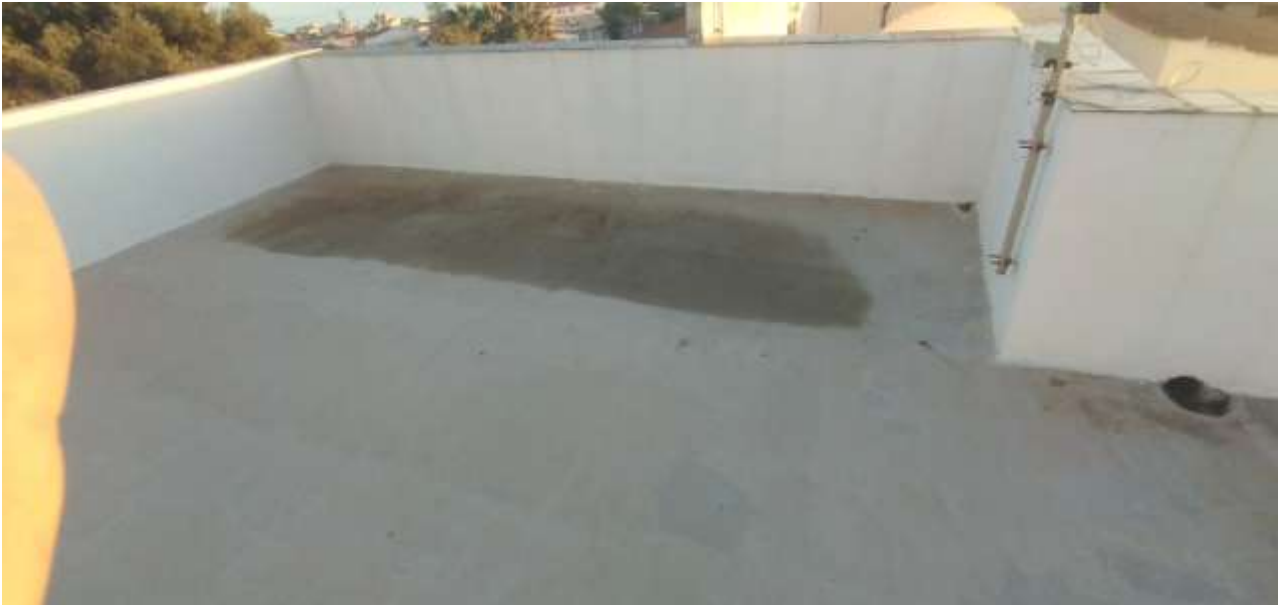
## FOTO E

Inquadratura terrazzo. Foto a valenza tecnica attestante la presenza di antenne TV oltre quanto riportato in relazione al punto "DESCRIZIONE ANALITICA E GIUDIZIO DI STIMA": rifacimento impermeabilizzazione, strati pendenze inadeguati, riflessi e cause degli ammaloramenti puntuali degli intonaci riscontrati nell'intradosso del solaio di copertura.
